Comisión Nacional de Emergencia

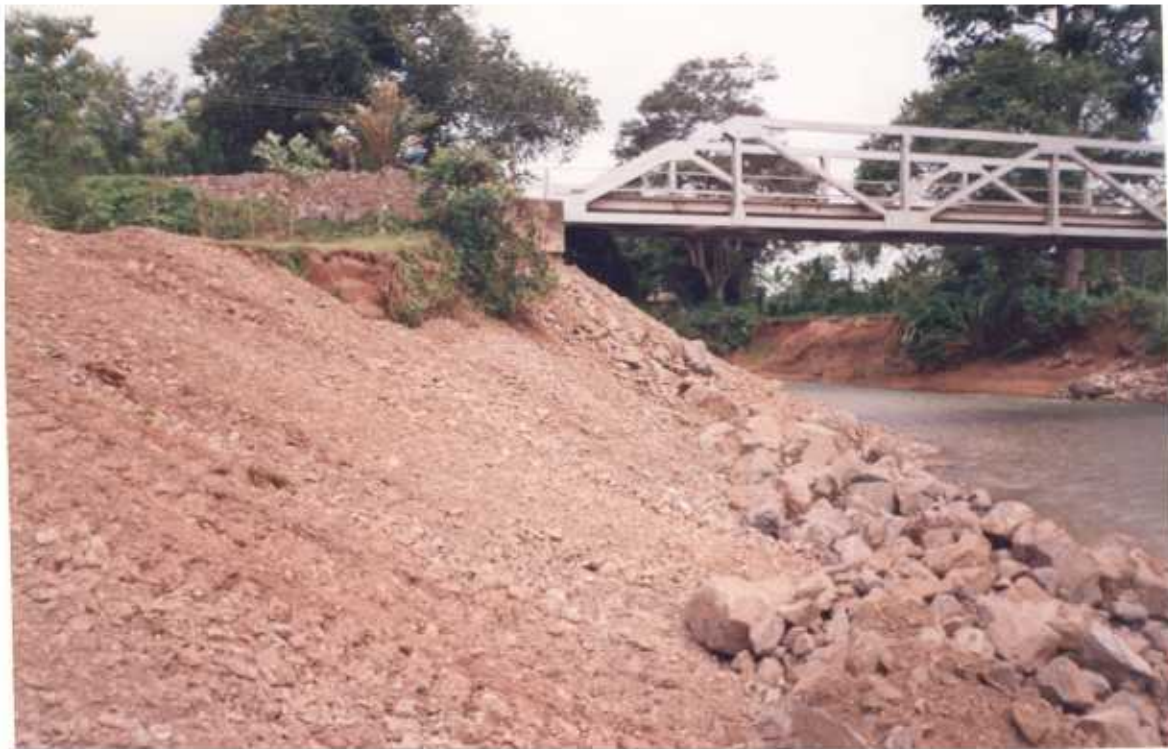
El mismo se encuentra en buenas condiciones y el paso sobre esta infraestructura se puede hacer sin problemas.

PUENTE PRINCIPAL Y PEATONAL SOBRE EL RIO BALZAR. CIUDAD CORTES

- Con el fin de evitar el proceso de erosión que se da en el margen izquierdo de este río en el paso del puente, se recomienda colocar una colchoneta de gaviones en un tramo de 50m río arriba del extremo izquierdo del puente. (División de Obras Públicas. MOPT)
