Tesis de Grado

Evaluación del riesgo sísmico y vulcanológico, vulnerabilidad
del distrito de Santa Cruz, cantón de Turrialba, provincia de
Cartago

Licenciatura en Ingeniería Civil

Jarlim Gerardo Rojas Fallas

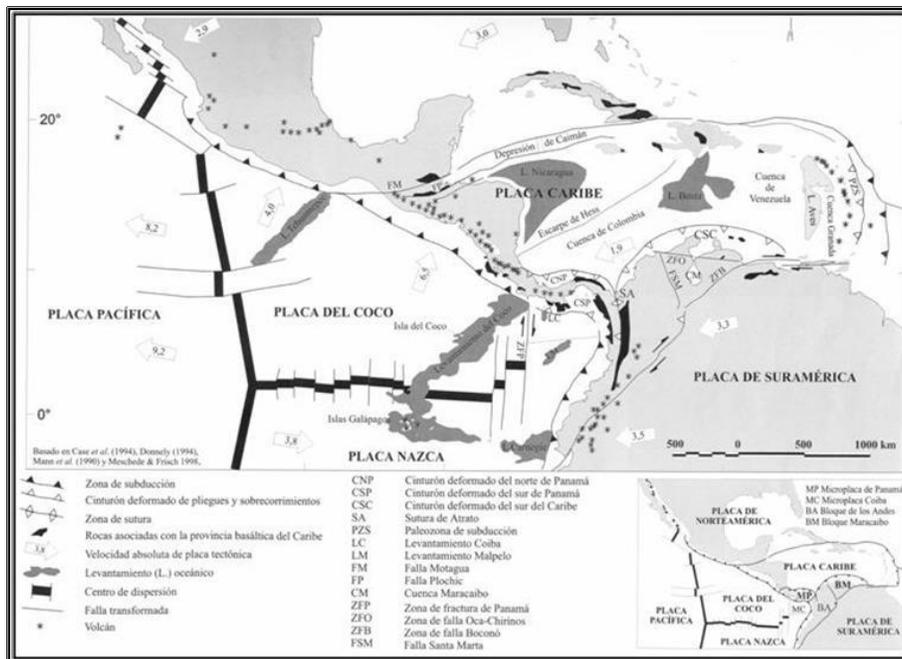
Es importante indicar para el siguiente estudio que El Cinturón Deformado del Centro de Costa Rica, corresponde a un ancho sistema de fallas Neotectónicas que atraviesa transversalmente al país, desde la fosa Mesoamericana en el Pacífico, hasta el Cinturón Deformado del Norte de Panamá en el Caribe, lo que ubica a Turrialba en el extremo oriental de esta zona de deformación. Esta zona se caracteriza por fallas Neotectónicas de diversas geometrías, principalmente de desplazamiento de rumbo, además de normales e inversas.

Figura 2: Conformación geológica de Centroamérica y El Caribe

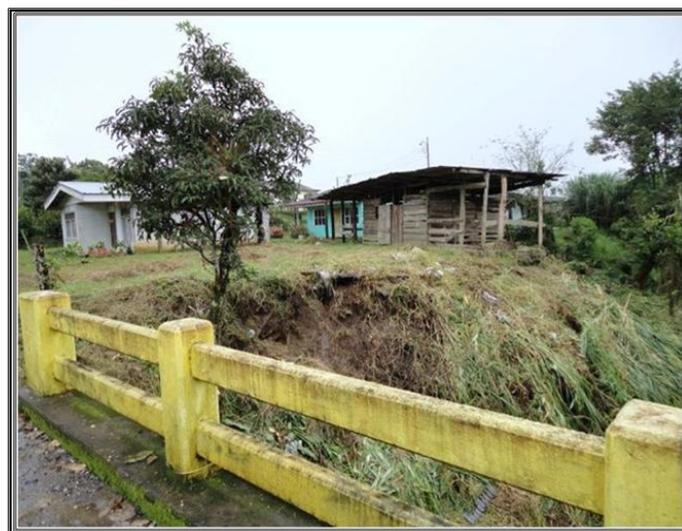
Imagen 2: Zona de riesgo por desastre natural, Río Guayabito, San Antonio, Santa Cruz (Foto 24 de octubre de 2010)

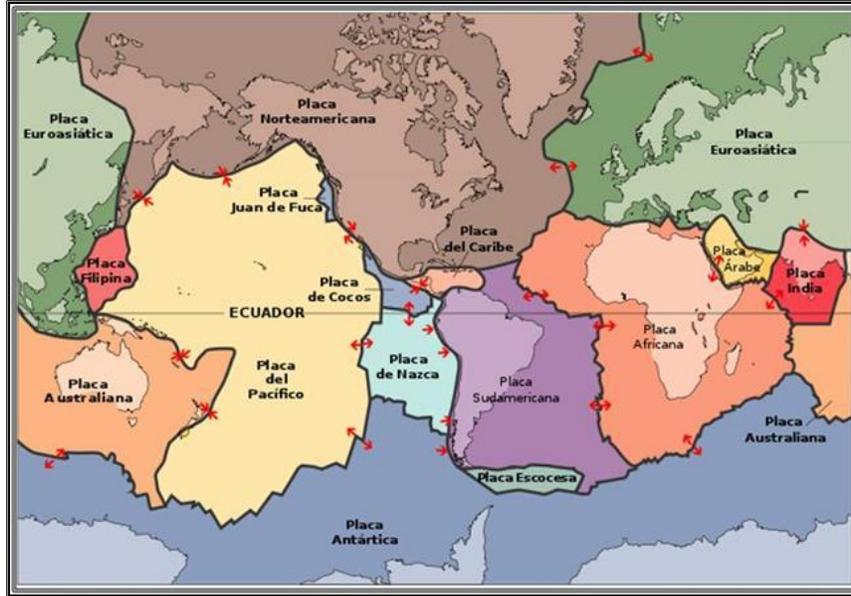
Figura 3: Detalle de Placas Tectónicas y su ubicación (Fuente: [http://www.funvisis.gob.ve/glosario .php](http://www.funvisis.gob.ve/glosario.php))

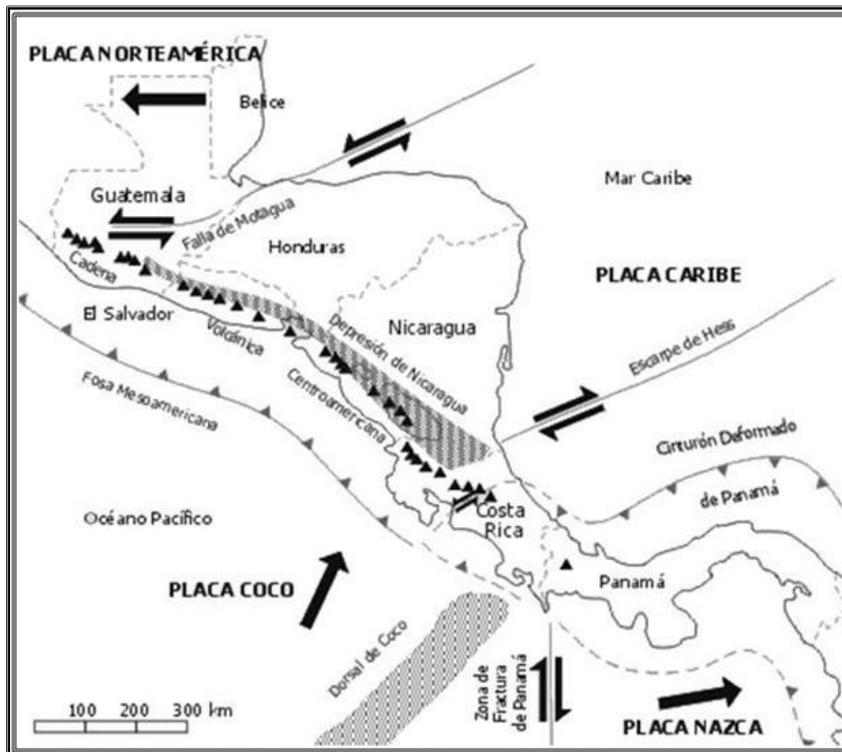
Figura 4: Placas Tectónicas ubicadas en América Central (Fuente: Centro para la Prevención de los desastres Naturales en América Central, CEPREDENAC)

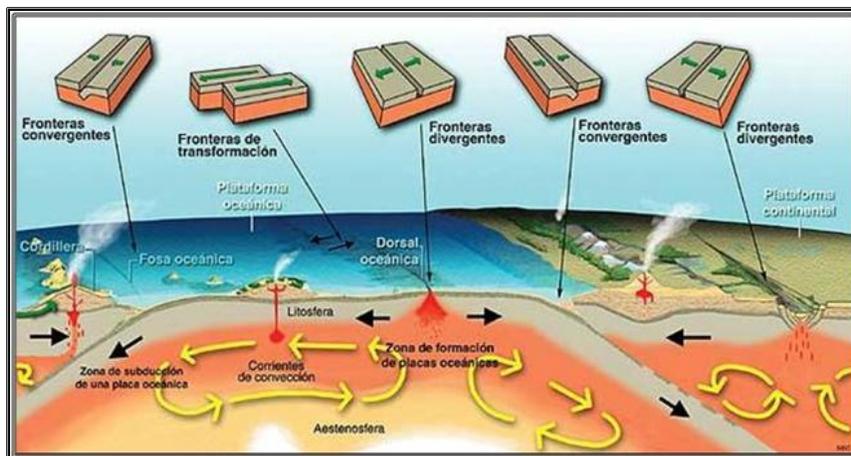
Figura 5: Comportamiento de las Fronteras de Placas Tectónicas (Fuente: <http://www.flodeo.com/agro-geología>)

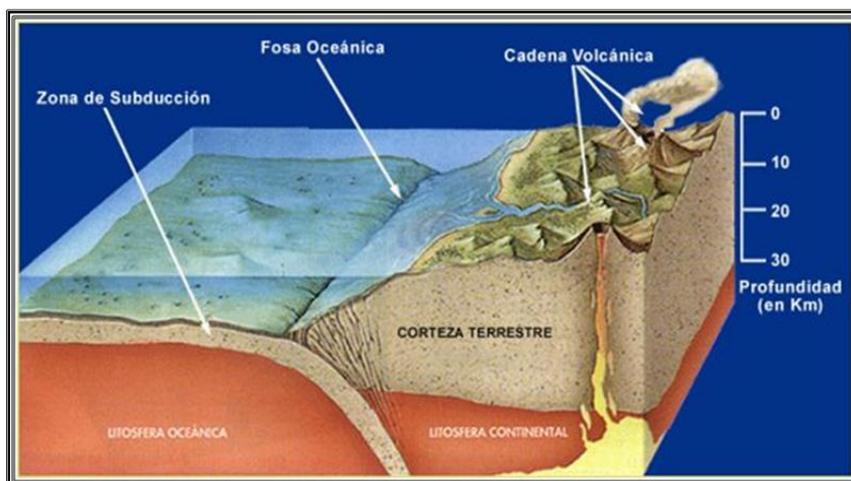
Tal y como se describe en la figura 6, el proceso de subducción de placas provoca un hundimiento de una placa litosférica bajo alguna otra en un límite convergente.

Figura 6: Detalle del proceso de subducción de placas (Fuente: <http://defensacivilmaimon.wordpress.com/2009/03/09/los-desastres-naturales/>)

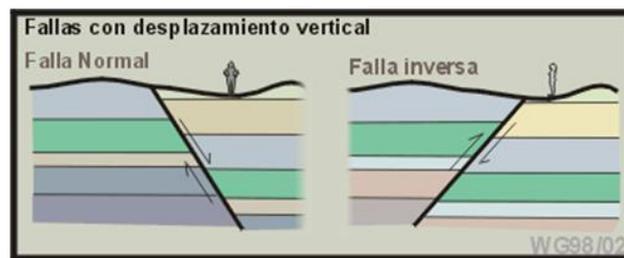
En el grupo de las fallas verticales se pueden distinguir fallas normales y fallas inversas. Fallas normales son un producto de fuerzas extensionales, fallas inversas son un producto de fuerzas de compresión.

Figura 7: Fallas de desplazamiento vertical (Fuente: www.geovirtual.cl/.../gestr04a.htm)

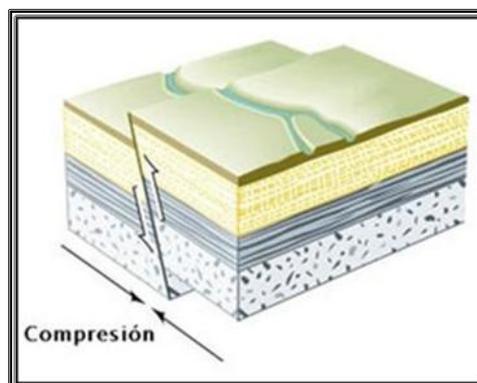
La falla inversa es en la que el bloque techo se mueve hacia arriba en relación con el bloque piso.

Figura 8: Falla Inversa (Fuente: http://www.funvisis.gob.ve/glosario_.php)

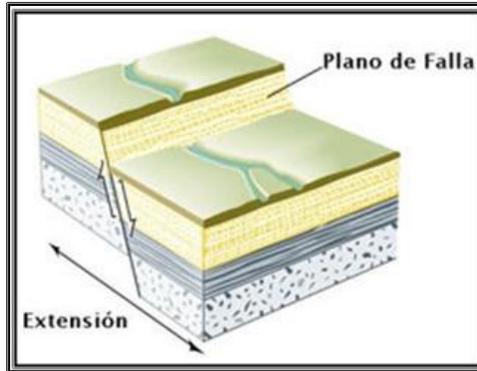
La falla normal es en la que el bloque techo ha descendido en relación con el bloque piso.

Figura 9: Falla Normal (Fuente: http://www.funvisis.gob.ve/glosario_.php)

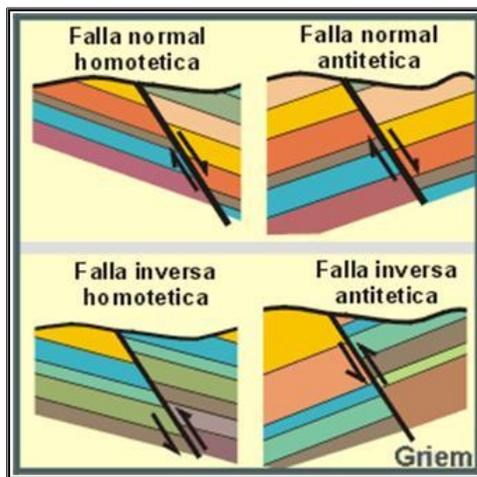
También las fallas se clasifican en dos grupos: Antitéticas y Homotéticas, junto con falla normal, Antitética indica que la falla y los estratos se inclinan hacia las direcciones opuestas. Homotética significa, que los estratos y la falla presentan la misma dirección de inclinación.

Figura 10: Fallas antitéticas y homotéticas (Fuente: www.geovirtual.cl/.../gestr04a.htm)

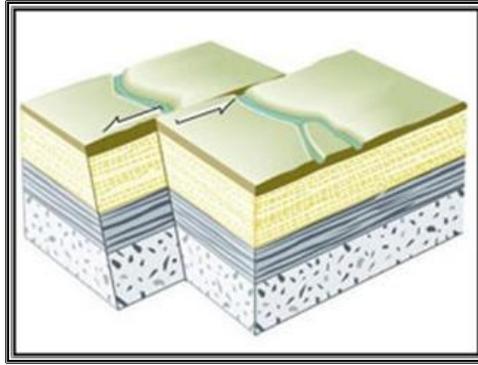
Las fallas transcurrentes o de desplazamientos de rumbo son aquellas en las que los bloques se movieron lateralmente uno respecto del otro, donde el movimiento dominante es horizontal, y se originan por compresiones tangenciales a la superficie terrestre. Se dividen en dos tipos: sinistral y dextral, depende de la dirección del movimiento que presente cada bloque.

Figura 11: Falla Transcurrente (Fuente: [http://www.funvisis.gob.ve/glosario .php](http://www.funvisis.gob.ve/glosario.php))

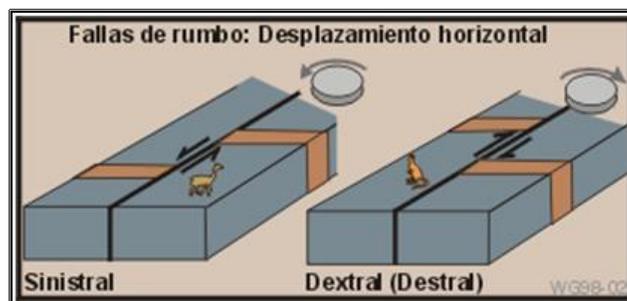
Fallas con un sentido del movimiento sinistral (en contra de las manecillas del reloj) y fallas con un sentido del desplazamiento dextral (en sentido de las manecillas del reloj).

Figura 12: Fallas de rumbo, desplazamiento horizontal (Fuente: www.geovirtual.cl/.../gestr04a.htm)

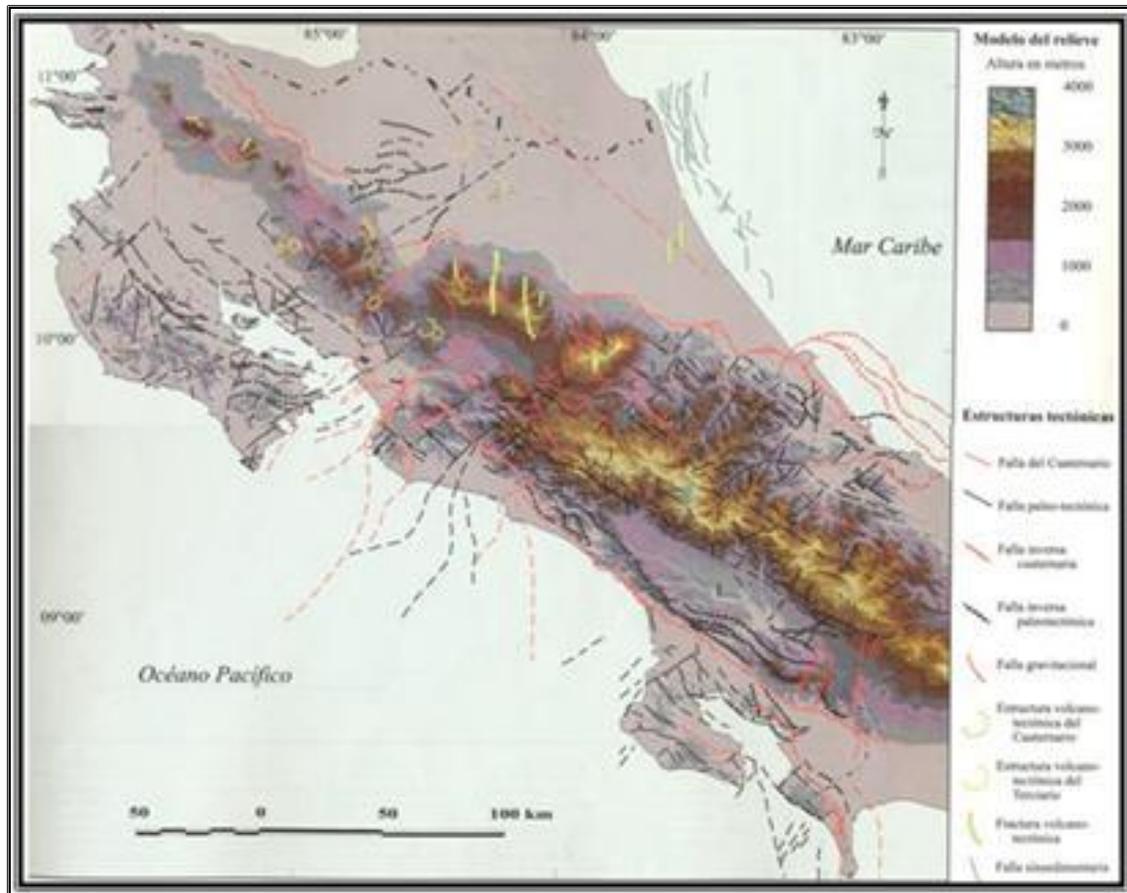
Figura 13: Fallas locales de Costa Rica (Fuente: Denyer, Montero & Alvarado, 2003)

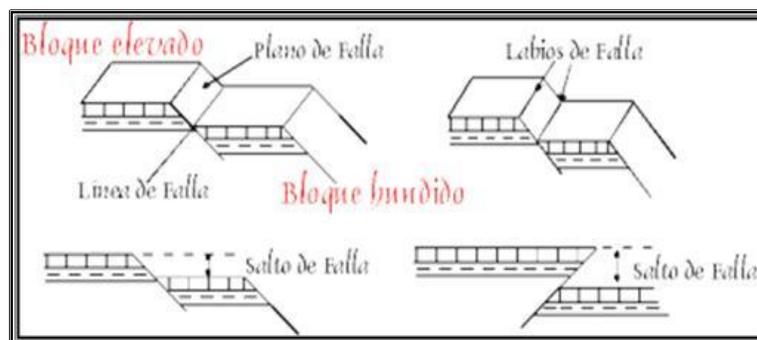
Asimismo se describe los labios de falla como los dos bordes o bloques que se han desplazado. En el desplazamiento vertical, los bordes reciben los nombres de labio hundido (o interior) y labio elevado (o superior), depende de la ubicación de cada uno de ellos con respecto de la horizontal relativa. Para el desplazamiento inclinado, uno de los bloques se desliza sobre el otro,

de esta forma el bloque que queda por encima del plano de falla se llama techo y el que queda por debajo se define como muro.

El salto de falla por su parte lo establece como la distancia vertical entre dos estratos que originalmente formaban una unidad, desde los bordes del bloque elevado hasta los del bloque hundido. Dicha distancia puede ser de tan sólo unos pocos milímetros (cuando se produce la ruptura), hasta varios kilómetros debido a que suele ser el resultado de un largo proceso geológico en el tiempo.

Figura 14: Partes de una falla
(Fuente:[http://enciclopedia.us.es/index.php/Falla_\(geolog%C3%ADa\)](http://enciclopedia.us.es/index.php/Falla_(geolog%C3%ADa)))

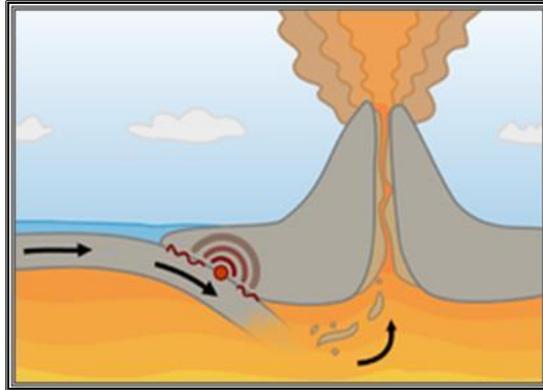
La mayoría de los volcanes están distribuidos en los límites de subducción, además en las dorsales oceánicas o en los arcos de islas.

Figura 15: Diagrama de margen de placa destructivo, causa la formación de volcanes (Fuente: <http://es.wikipedia.org/wiki/Vulcanolog%C3%ADa>)

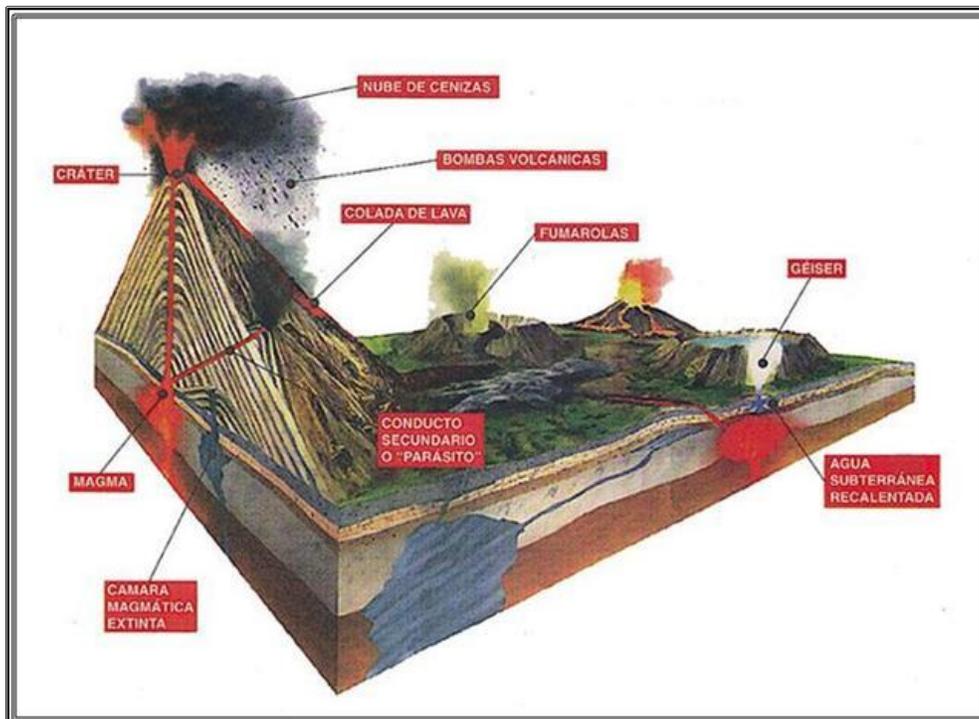
Figura 16: Comportamientos más comunes en la formación de volcanes (Fuente: <http://defensacivilmaimon.wordpress.com/2009/03/09/los-desastres-naturales/>)

Como descripción de los fenómenos se determina que a una erupción le puede seguir el movimiento de magma hacia la capa sólida (la corteza de la tierra) bajo un volcán y creando una cámara. Consecuentemente, el magma del depósito puede ser expulsado hacia arriba y acaba fluyendo sobre la superficie de la tierra en forma de lava, en otros casos el magma expulsado puede calentar el agua de los alrededores, transformándola en vapor, lo que aumentaría considerablemente la presión.

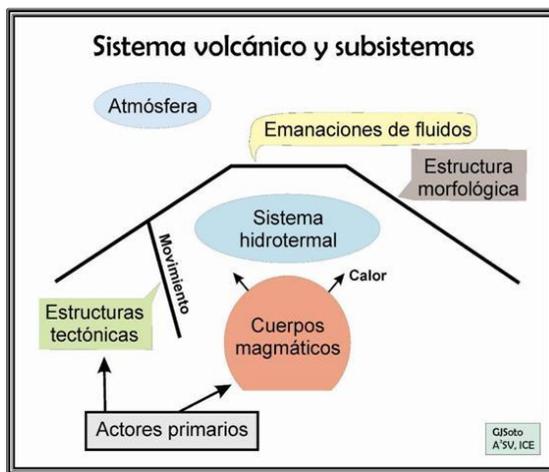
Figura 17: Composición volcánica (Fuente: Soto & Alvarado, 2010)

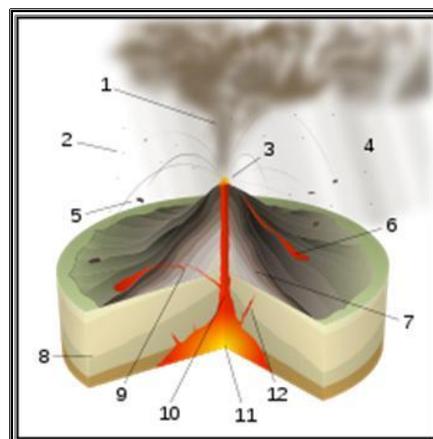
Para efectos de conocer y enumerar los elementos que conforman una erupción volcánica, se ubican dichos elementos en la figura adjunta para lograr una mejor comprensión de los mismos.

11.Cámara magmática

12.Pico volcánico

Figura 18: Esquema de erupción volcánica (Fuente: <http://es.wikipedia.org/wiki/Vulcanismo>)

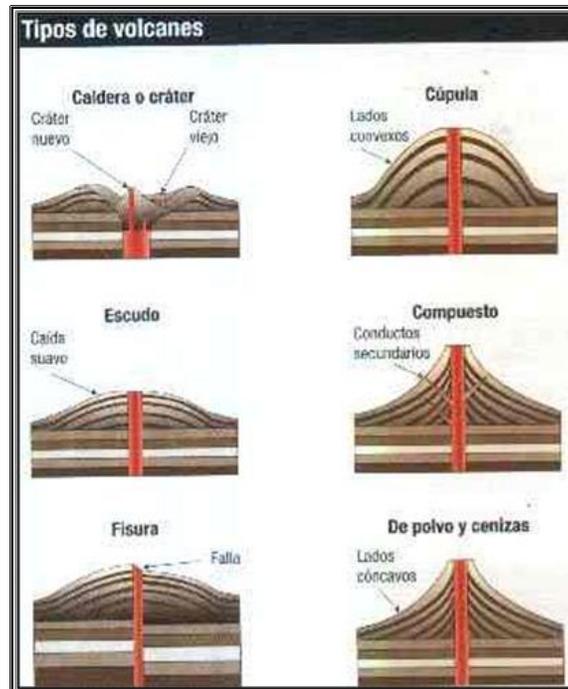
Conos de ceniza. Constituidos por partículas y lava mezclada con gases. En este tipo de volcanes, la lava es expulsada violentamente rompiéndose en pequeños fragmentos que se solidifican y caen alrededor del centro emisor. Este es el tipo de volcán más simple de todos.

Domos de lava. Conformados por masas de lavas bulbosas y relativamente pequeñas. La lava es viscosa por lo que no es posible que fluya a grandes distancias, por lo que se apila sobre y alrededor de su centro emisor.

Figura 19: Tipos más comunes de volcanes 1 (Fuente: http://misterios1.tripod.com/los_volcanes.htm)

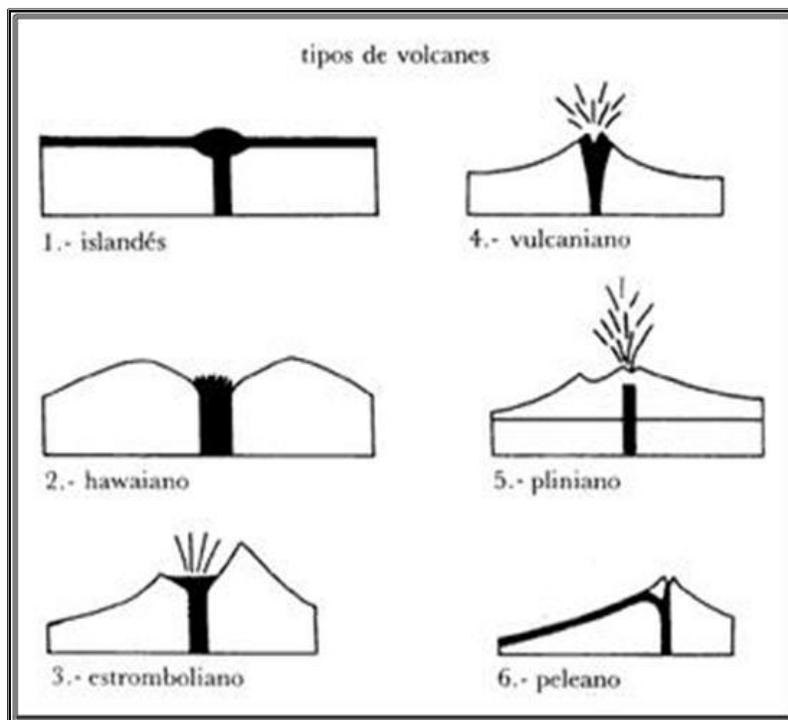
Figura 20: Tipos más comunes de volcanes 2 (Fuente: http://bibliotecadigital.ilce.edu.mx/sites/ciencia/volumen1/ciencia2/54/htm/sec_8.html)

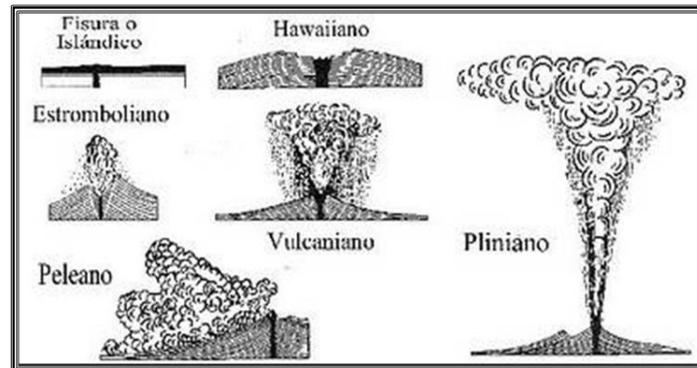
Las erupciones freatomagmáticas se definen como aquellas que se producen en cualquiera de los tipos de erupciones explicadas anteriormente, que ocurren cuando el magma entra en contacto con aguas frías subterráneas o de lagos, genera violentas explosiones provocadas por la mezcla del magma con el agua.

Figura 21: Tipos más comunes de erupciones volcánicas (Fuente: <http://www.insivumeh.gob.gt/geofisica/programa.htm>)

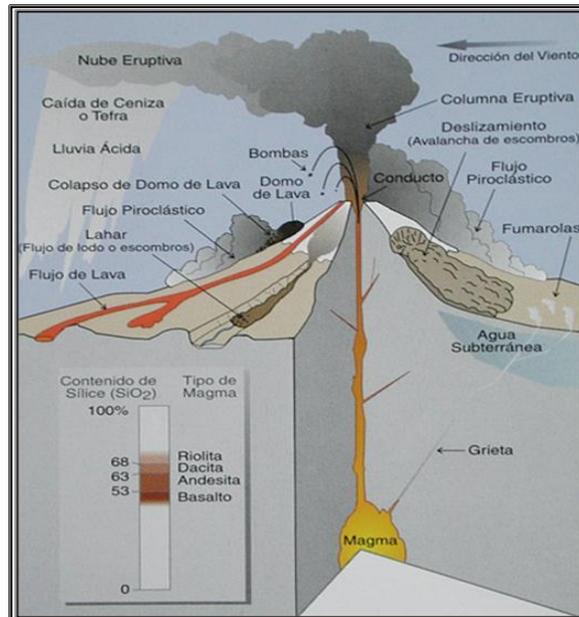
Figura 22: Comportamientos peligrosos de un volcán (Fuente: <http://www.alertatierra.com/volErup.htm>)

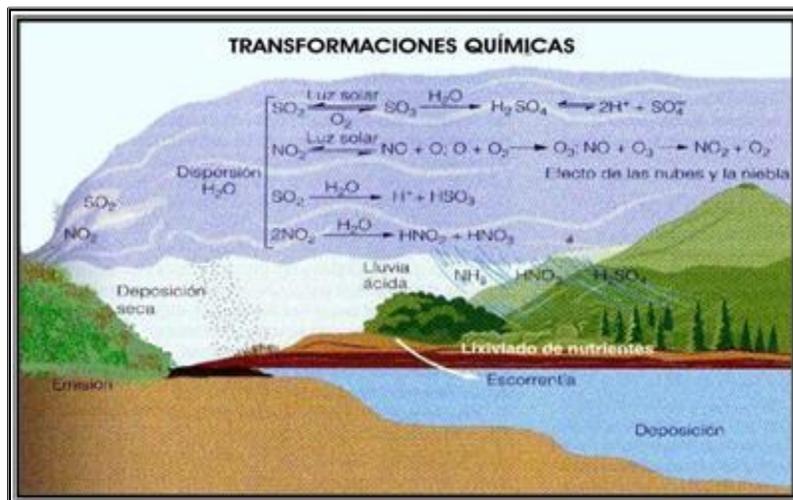
Adicionalmente otros gases producto de erupciones volcánicas que pueden contribuir con la lluvia ácida son los cloruros y los nitratos, los cuales se pueden transformar en ácidos como ácido clorhídrico y ácido nítrico.

Figura 23: Diagrama de lluvia ácida (Fuente: MAG, INTA, UCR, FITOSANITARIO, SENASA, 2010)

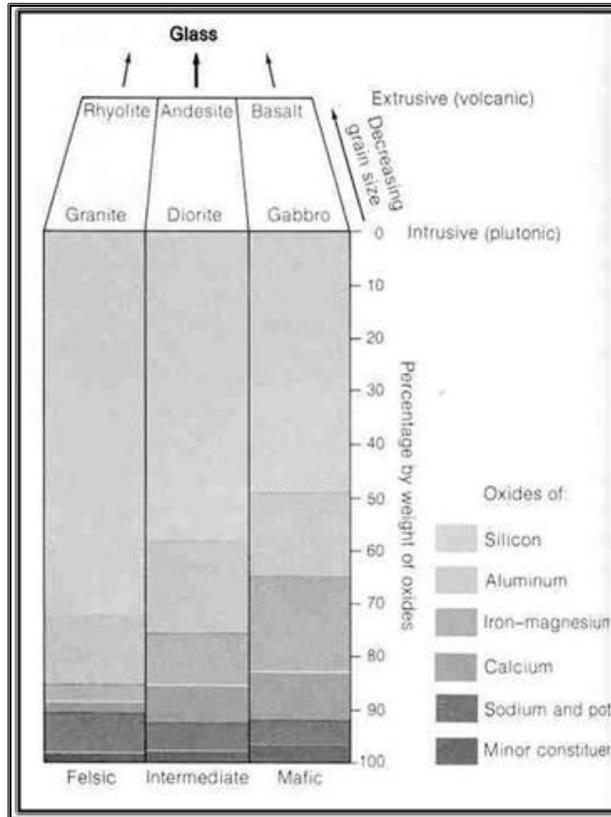
Se conforman de óxidos diversos y su composición y granulometría varían de acuerdo con el tipo de lava, ya sea basáltica, andesítica o riolítica como se muestra en el diagrama adjunto.

Figura 24: Composición promedio de los principales tipos de lava y sus contrapartes intrusivas (Fuente: Voskuil, n.d.)

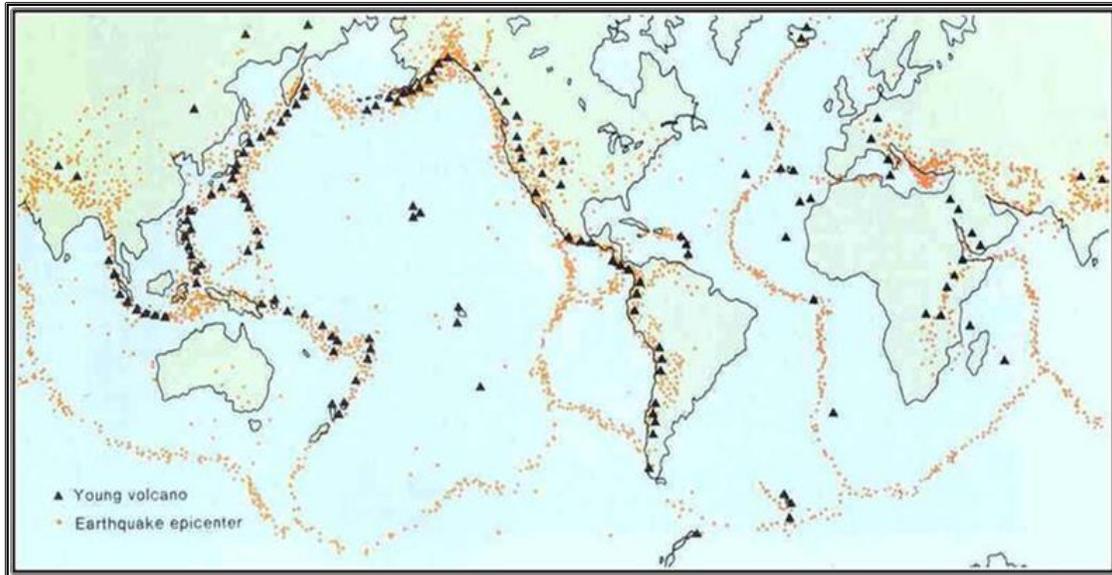
- Placas Divergentes: generan erupciones “calmadas” de magma basáltico.
- Placas Convergentes (subducción): provocan erupciones explosivas de magmas andesíticos.
- Intraplaca (puntos calientes, hot spots): erupciones de magma basáltico.

Figura 25: Patrones globales de vulcanismo (Fuente: Voskuil, n.d.)

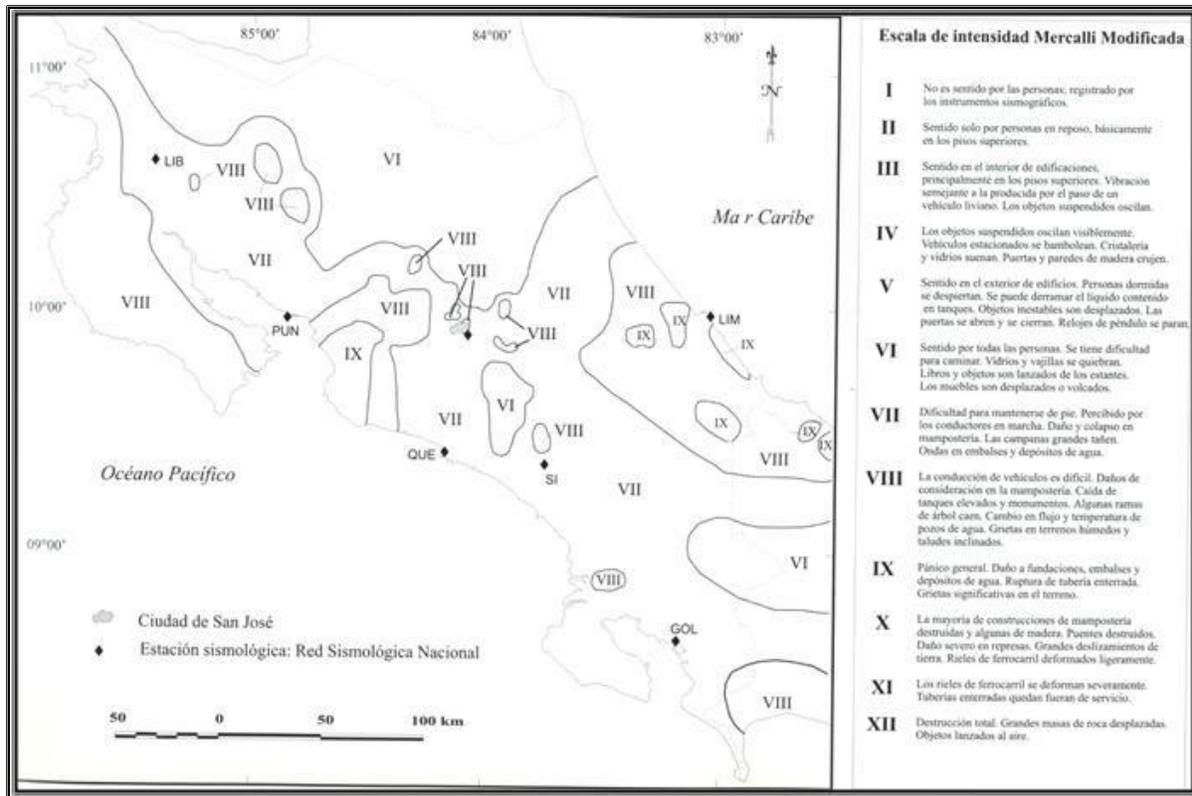
Figura 26: Intensidades máximas para Costa Rica en el siglo XX, mapa generado con los epicentros de los sismos del período de 1980 -1999 (Fuente: Denyer, 2003)

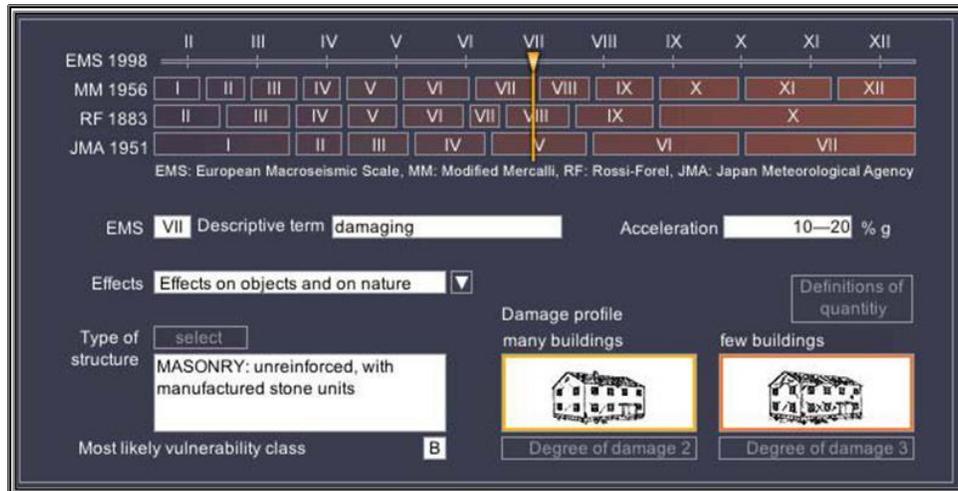
Figura 27: Otras escalas de intensidad utilizadas a través de la historia (Fuente: Voskuil, n.d.)

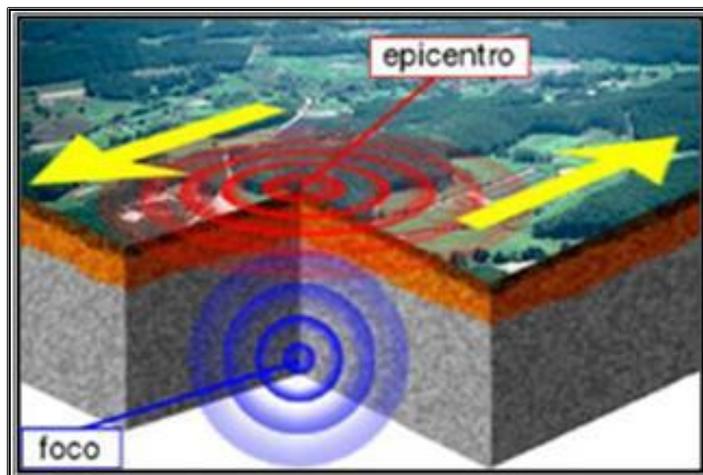
Epicentro. Proyección vertical del foco o hipocentro sobre la superficie terrestre, corresponde a la normal sobre el hipocentro y une en línea recta al epicentro, hipocentro y el centro de la tierra.

Figura 28: Epicentro y Foco de un sismo (Fuente: http://www.funvisis.gob.ve/glosario_.php)

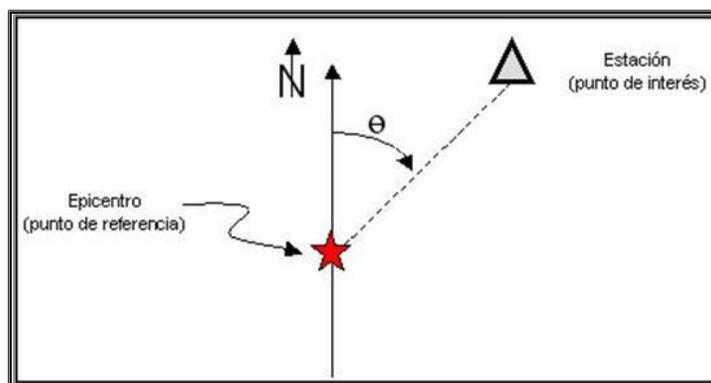
Distancia epicentral. Distancia existente entre el epicentro de un sismo y un punto de observación.

Figura 29: Diagrama de ubicación del punto de observación (Fuente: http://www.funvisis.gob.ve/glosario_.php)

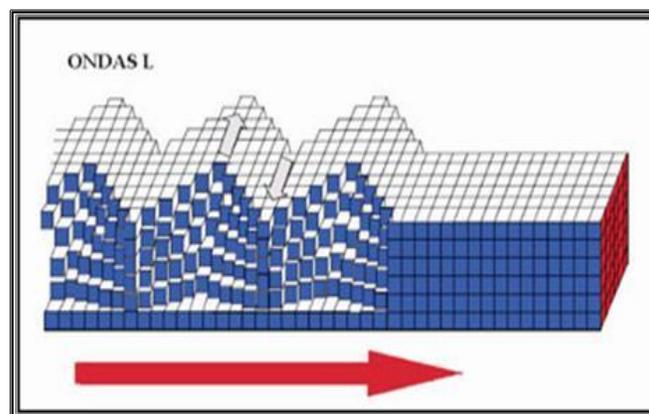
Ondas L (Love). Ondas sísmicas superficiales con movimiento únicamente horizontal de cizalla, normal a la dirección de propagación.

Figura 30: Diagrama de ondas sísmicas L (Love) (Fuente: http://www.funvisis.gob.ve/glosario_.php)

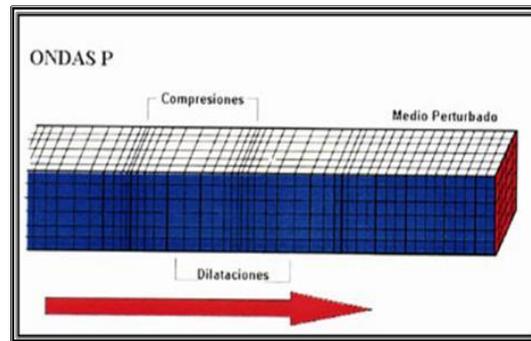
Ondas P. Es la primera onda o la más rápida, viaja desde el lugar del evento sísmico a través de las rocas, consiste en un conjunto de compresiones y dilataciones del material. Viaja a través de los sólidos, líquidos y gases.

Figura 31: Diagrama de ondas sísmicas tipo P (Fuente: http://www.funvisis.gob.ve/glosario_.php)

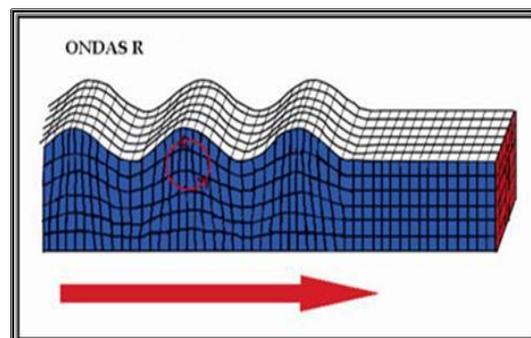
Ondas R (Rayleigh). Son ondas sísmicas superficiales de amplitud decreciente con respecto de la profundidad; el movimiento de las partículas es elíptico retrógrado, además ocurre en el plano vertical que contiene la dirección de propagación.

Figura 32: Diagrama de ondas sísmicas tipo R (Fuente: http://www.funvisis.gob.ve/glosario_.php)

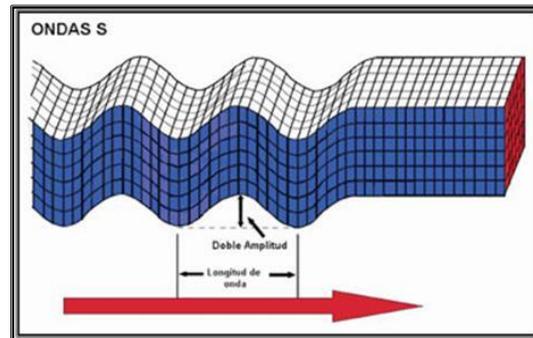
Ondas S. Ondas sísmicas secundarias, viajan más lento que las ondas P y consisten en vibraciones elásticas transversales a la dirección de recorrido. Estas ondas no pueden propagarse en los líquidos.

Figura 33: Diagrama de ondas sísmicas tipo S (Fuente: http://www.funvisis.gob.ve/glosario_.php)

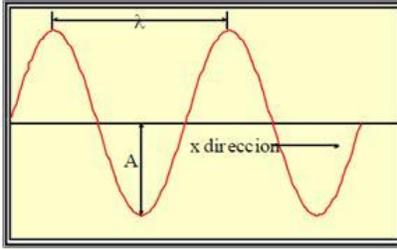
La amplitud (A) es determinada por la distancia medida hasta la cresta o el valle de la onda. Por otra parte, la longitud (λ) es la distancia existente entre dos crestas consecutivas. Finalmente, la dirección (X) hace referencia al punto hacia donde se desplaza la onda.

Figura 34: Amplitud (A), longitud (λ) y dirección (X) de la onda (Fuente: Voskuil, n.d.)

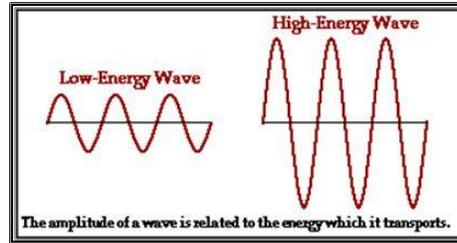
La amplitud de una onda está directamente relacionada con la energía que transporta, de esta forma a mayor energía, se incrementa la amplitud de onda.

Figura 35: Diagrama de relación Amplitud – Energía de la onda (Fuente: Voskuil, n.d.)

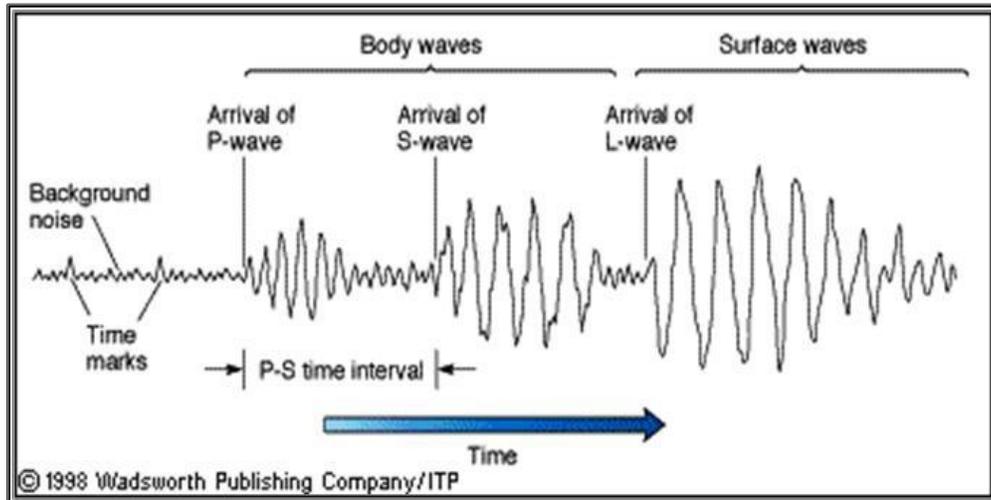
Al presentarse el evento sísmico, la primera manifestación en el terreno corresponde a un ruido, luego de esto se presenta la onda P que es la más rápida, para que luego del intervalo de tiempo P-S (período en el que acaba la onda P e inicia la onda S) se manifieste la onda S; ambas son

ondas internas del terreno. Finalmente al concluir la onda S, de forma superficial se presenta la onda L hasta que finaliza y el terreno deja de moverse.

Figura 36: Diagrama de secuencia del movimiento de ondas sísmicas (Fuente: Voskuil, n.d.)

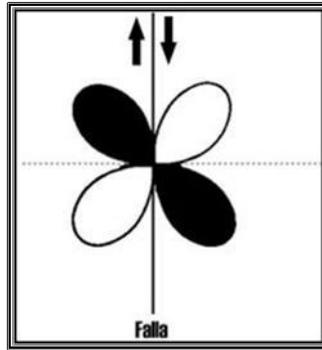
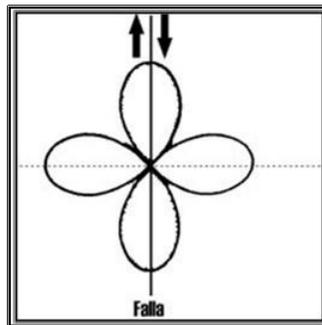
Los valores de las amplitudes de las ondas P y S aunque de formas diferentes, se distribuyen siguiendo el patrón geométrico de una hoja de trébol. Esta distribución aplica para el caso de una falla transcurrente.

Figura 37: Radiación proveniente de un sismo (ondas P) (Fuente: http://www.funvisis.gob.ve/glosario_.php)

Figura 38: Radiación proveniente de un sismo (ondas S) (Fuente: http://www.funvisis.gob.ve/glosario_.php)

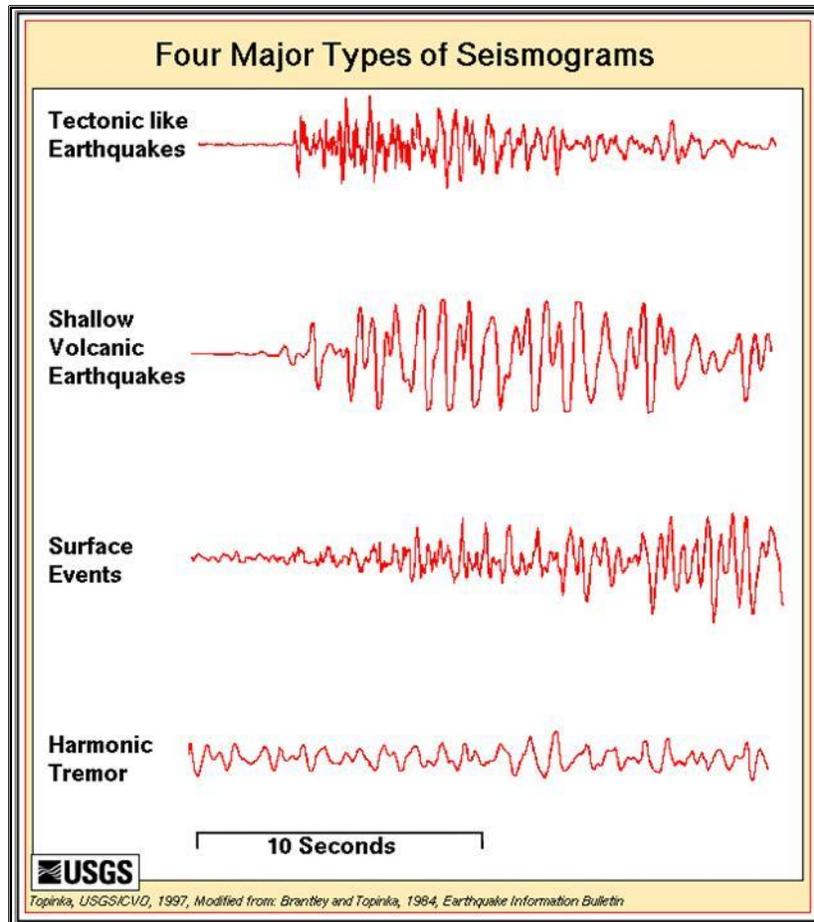
Los registros o sismogramas más comunes de ondas sísmicas, corresponden a los sismos tectónicos y volcánicos, eventos superficiales y vibraciones armónicas del terreno. A continuación se muestra un comparativo de estos eventos con el fin de reconocer la onda que genera cada uno de ellos, como referencia se define un intervalo de tiempo de 10 segundos.

Figura 39: Diagrama comparativo de ondas sísmicas, distintos eventos (Fuente: Voskuil, n.d.)

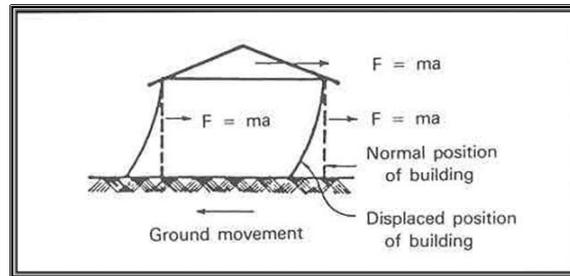
Los movimientos horizontales o la aceleración de la superficie del suelo son transmitidos a la estructura. La aceleración horizontal crea fuerzas que actúan sobre la edificación o estructura, esta es mayor cuando la estructura inicia la resonancia.

Estos movimientos horizontales del suelo provocan el desplazamiento de la estructura.

Figura 40: Diagrama de desplazamiento del suelo y la estructura (Fuente: Voskuil, n.d.)

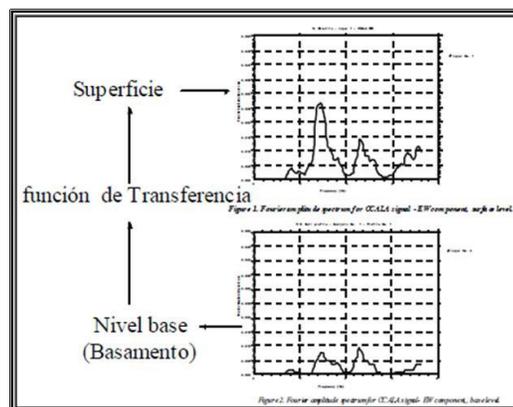
Finalmente, teniendo en cuenta las frecuencias de las estructuras, es fundamental conocer el efecto de la función de transferencia sobre la amplitud del espectro. Esta función de transferencia incrementa las ondas sísmicas que se presentan en las bases de la estructura, lo que provoca una mayor amplitud de onda hacia la superficie del terreno.

Figura 42: Diagrama función de transferencia (amplitud del espectro) (Fuente: Voskuil, n.d.)

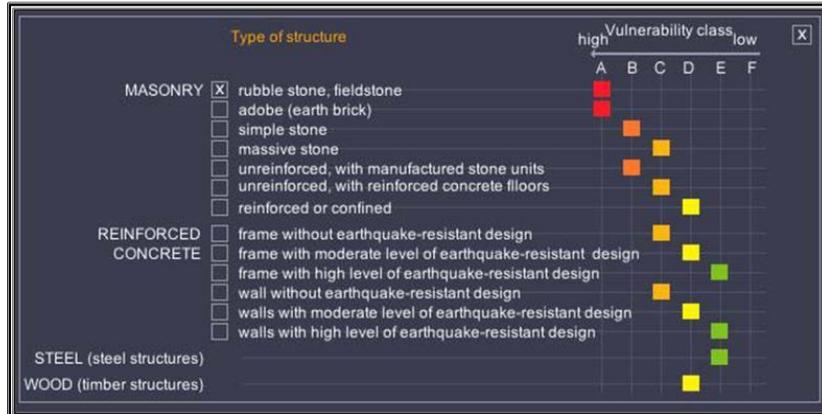
Al aplicar la función de transferencia, es factible definir la vulnerabilidad que puede presentar cada tipo de estructura, desde las más simples como el caso de bloques de piedra o adobe, hasta estructuras de concreto reforzado o acero. El rango establecido va desde A hasta F, y determina la clase A como la más vulnerable y la F como la menos vulnerable. De esta manera los bloques de piedra por ejemplo, se clasifican como A, caso contrario las estructuras de acero se clasifican como F.

Figura 43: Diagrama sobre tipos de estructuras y la clase de vulnerabilidad que presentan (Fuente: Voskuil, n.d.)

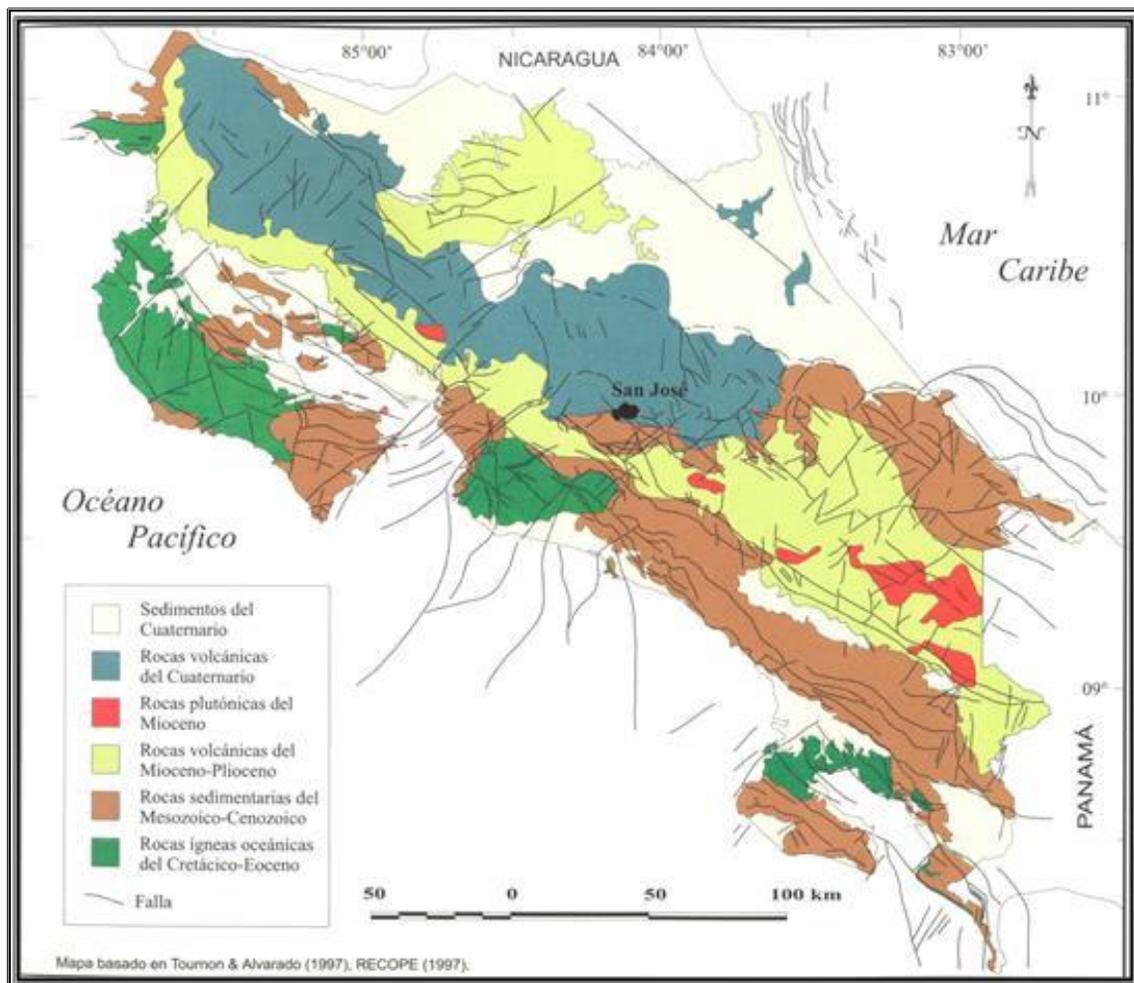
La geodinámica de la zona de estudio se encuentra determinada por la presencia de sistemas de fallas geológicas y la conformación del suelo con rocas volcánicas del cuaternario.

Figura 44: Mapa geológico generalizado (Fuente: Denyer, 2003)

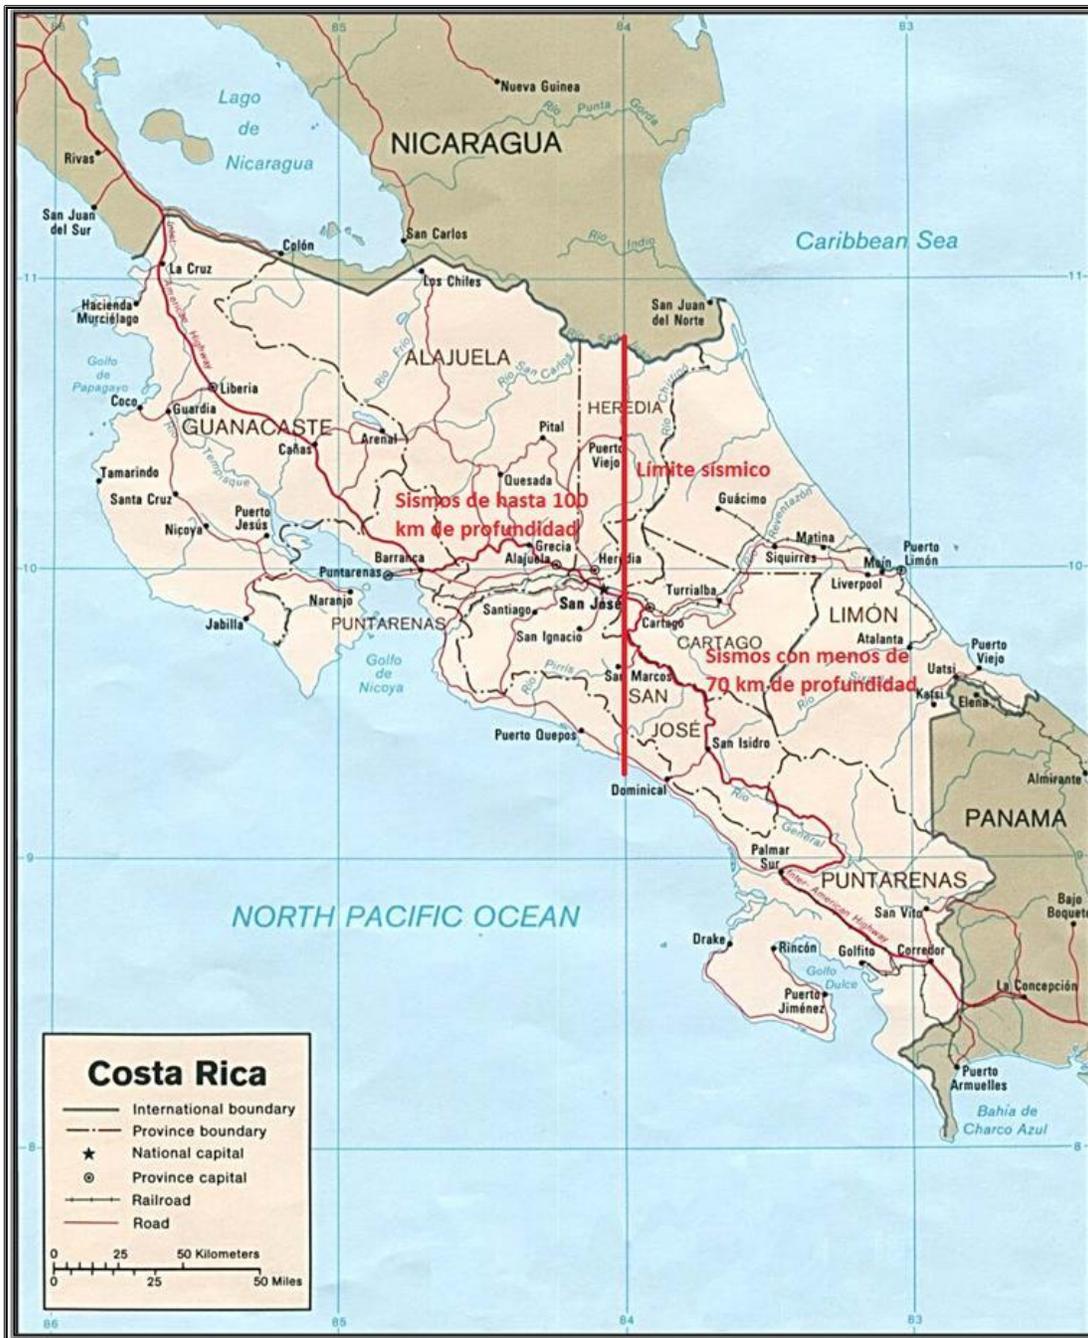
Establecen que bajo la Cordillera Volcánica Central los temblores intraplaca alcanzan profundidades máximas de 100 km, y que aproximadamente a lo largo de los 84° de longitud oeste se observa un límite sísmico, al este del cual (ubicación de Turrialba) no ocurre sismicidad por debajo de los 70 km de profundidad.

Figura 45: Límite sísmico de Costa Rica
http://www.01centralamerica.com/America_central/Costa-Rica/mapa-de-Costa-Rica/
