Tesis de Grado

Evaluación del riesgo sísmico y vulcanológico, vulnerabilidad
del distrito de Santa Cruz, cantón de Turrialba, provincia de
Cartago

Licenciatura en Ingeniería Civil

Jarlim Gerardo Rojas Fallas

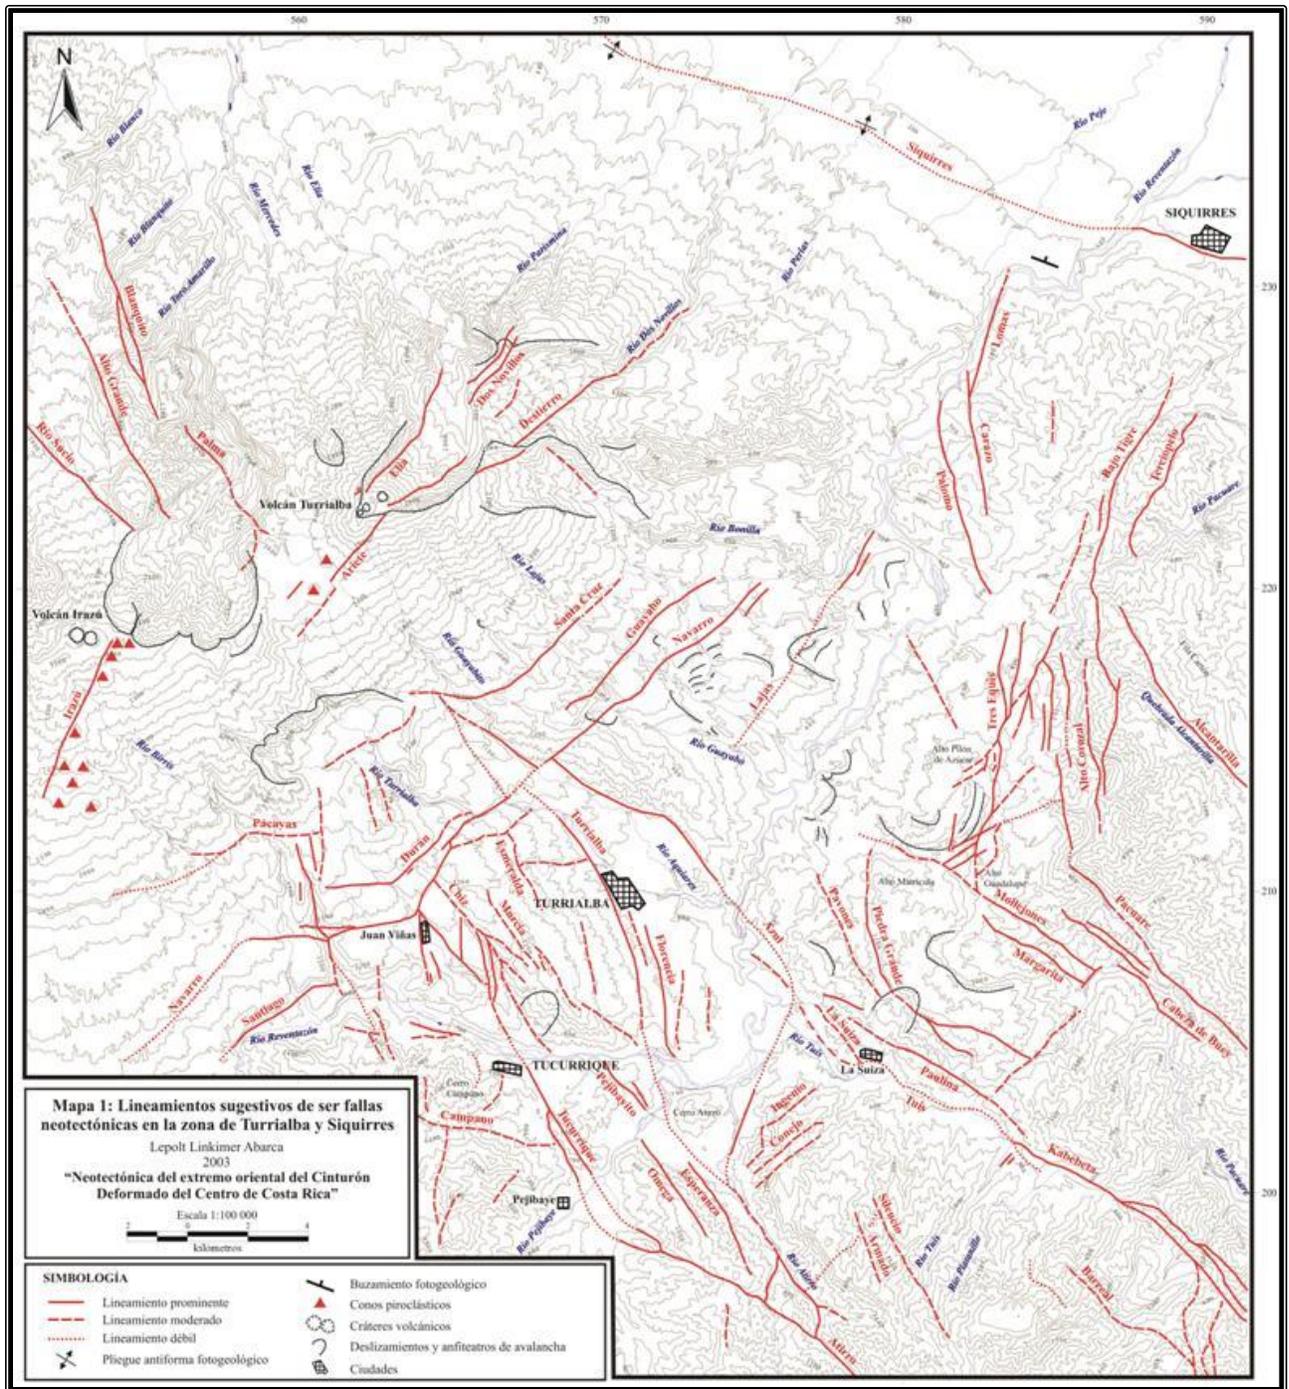
Determinan además, que entre los volcanes Irazú y Turrialba se ubica la falla Ariete de rumbo NE y que en varias fallas cercanas se han generado enjambres de sismos en los últimos veinte años. La falla Navarro es una de las más importantes ubicadas al sur de Cartago, debido a su gran extensión longitudinal, inicia en las nacientes del Río Navarro y continúa hasta el norte de Turrialba, donde se pierde su expresión morfológica

Ubicada en el flanco noreste de la cordillera de Talamanca, la falla más importante de acuerdo con su longitud es la falla Atirro, una falla de rumbo NO con una traza muy marcada en la topografía en el sector sureste, en su sector noroeste se divide en las trazas Turrialba y Tucurrique, tiene un componente dextral en toda su extensión. Varias fallas denominadas Simuri, con escarpes de rumbo cercano al EO existen al oeste de la falla Atirro, en las mismas se localizó la secuencia de temblores de Pejibaye ocurrida a mediados de junio de 1993, cuyos temblores más grandes fueron los del 10 de junio (M 5,6) y el 13 de junio (M 5,2), los cuales causaron daños en Turrialba.

Figura 46: Mapa de fallas importantes de la zona de estudio (Fuente: Linkimer, 2003)

El detalle de las fallas de la zona se obtuvo del estudio de la Neotectónica del extremo oriental del cinturón deformado del Centro de Costa Rica realizado por el geólogo Lepolt Linkimer Abarca, donde se incluyen las principales características de cada una de las fallas más importantes a tomar en cuenta para este estudio, tal y como se muestran en la Figura 46 Mapa de fallas importantes de la zona de estudio, de este documento.

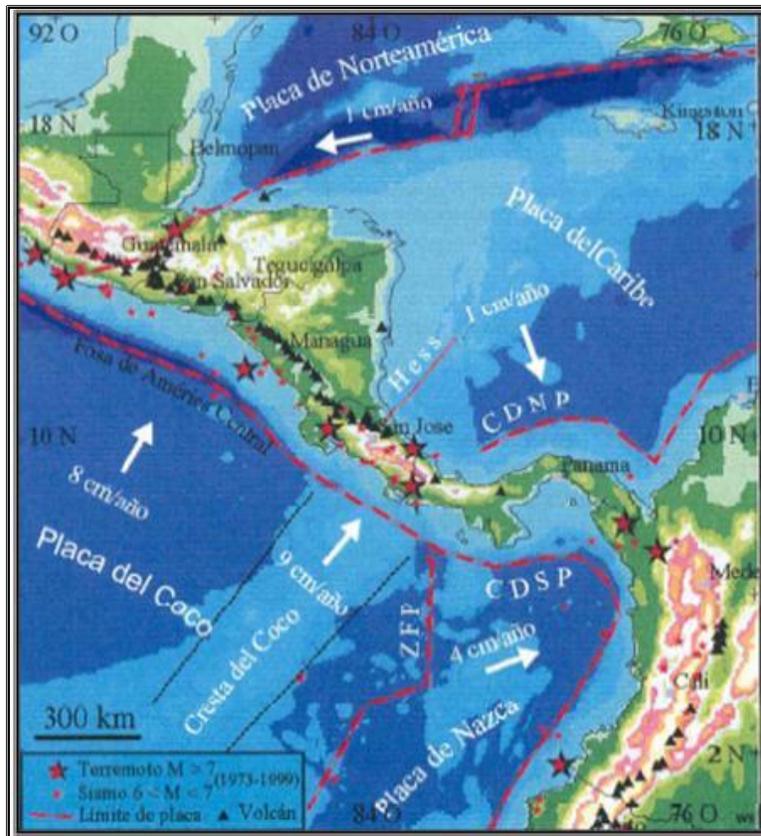
Se indica que en un radio de 50 km del centro en Turrialba, existen registros de 9 eventos sísmicos importantes con magnitudes entre 5,0 y 7,5 en la escala Richter, presenta profundidades por lo general superficiales (menores de 15 km), genera intensidades de hasta grado VII Mercalli Modificado en la ciudad. Dentro de un radio de 25 km no existe registro de grandes terremotos ($M > 5,5$), con excepción del caso del sismo de Pejibaye de 1993 ($M=5,3$ y profundidad de 13 km).

Figura 47: Mapa Regional Tectónico de Centro América y el Caribe (Urban R., 2002)

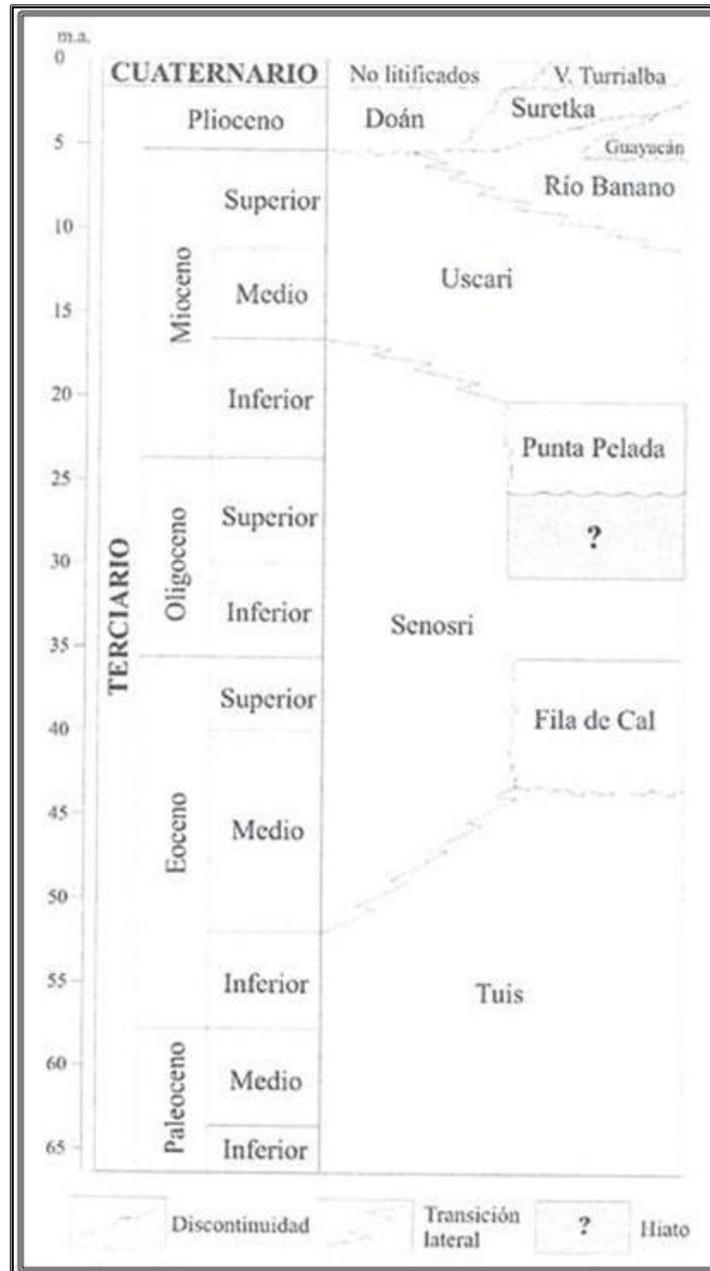
Figura 48: Cronoestratigráfica (unidades estratigráficas de Turrialba) (Fuente: Linkimer, 2003)

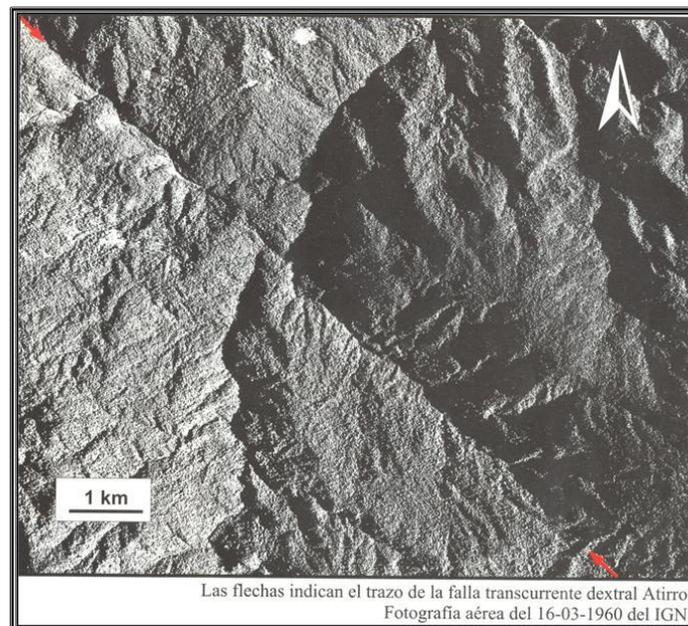
Su traza inicia al sur del Cerro Atirro, sitio donde convergen las fallas Turrialba y Azul, continuando hacia el SE por el valle de falla del Río Atirro. Presenta un escarpe de 500 metros de altura y facetas triangulares que se localizan al NE del Río Atirro, hacia el oeste de la fila Rincón de la Esperanza converge con la falla Tucurrique.

Se destaca que algunos documentos asocian el sismo del 17 de noviembre de 1987 con esta falla, este sismo generó intensidades de V en la zona epicentral. Adicionalmente indica que el mecanismo focal determinado tiene una fuerte componente inversa, que concuerda con la transpresión existente en esta zona de la falla.

Imagen 3: Falla Atirro, su trazo y afectación en el año 1960 (Fuente: Denyer, 2003)

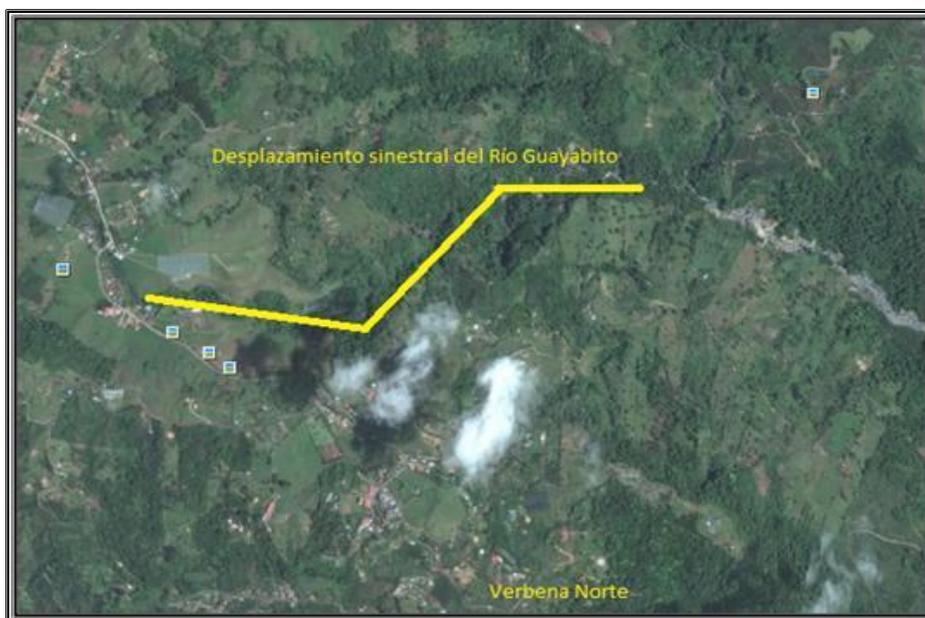
Hacia el norte de Verbena, el Río Guayabito es desplazado 1000 metros en sentido sinistral. Además, cerca de la confluencia de los ríos Guayabo y Guayabito, se presentan rocas de la Formación Uscari, están sobreyacidas por lavas que podrían pertenecer a las primeras fases eruptivas del Volcán Turrialba. Por otra parte, existe un deslizamiento activo (llamado Ceibo) que se moviliza hacia el fondo del valle de los ríos Guayabo y Guayabito, es posible que la presencia de la falla Navarro favorezca la ocurrencia de este deslizamiento.

Tomando en consideración el desplazamiento máximo de 1 kilómetro en los ríos Turrialba y Guayabito, así como la suposición de que las rocas desplazadas en estos sectores corresponden con las primeras fases eruptivas del Volcán Turrialba, donde se determina una tasa de movimiento preliminar de 13 mm/año para la falla Navarro.

Imagen 4: Imagen satelital del desplazamiento sinistral del Río Guayabito (Fuente: Google Earth, obtenida el 23 de enero del 2011)

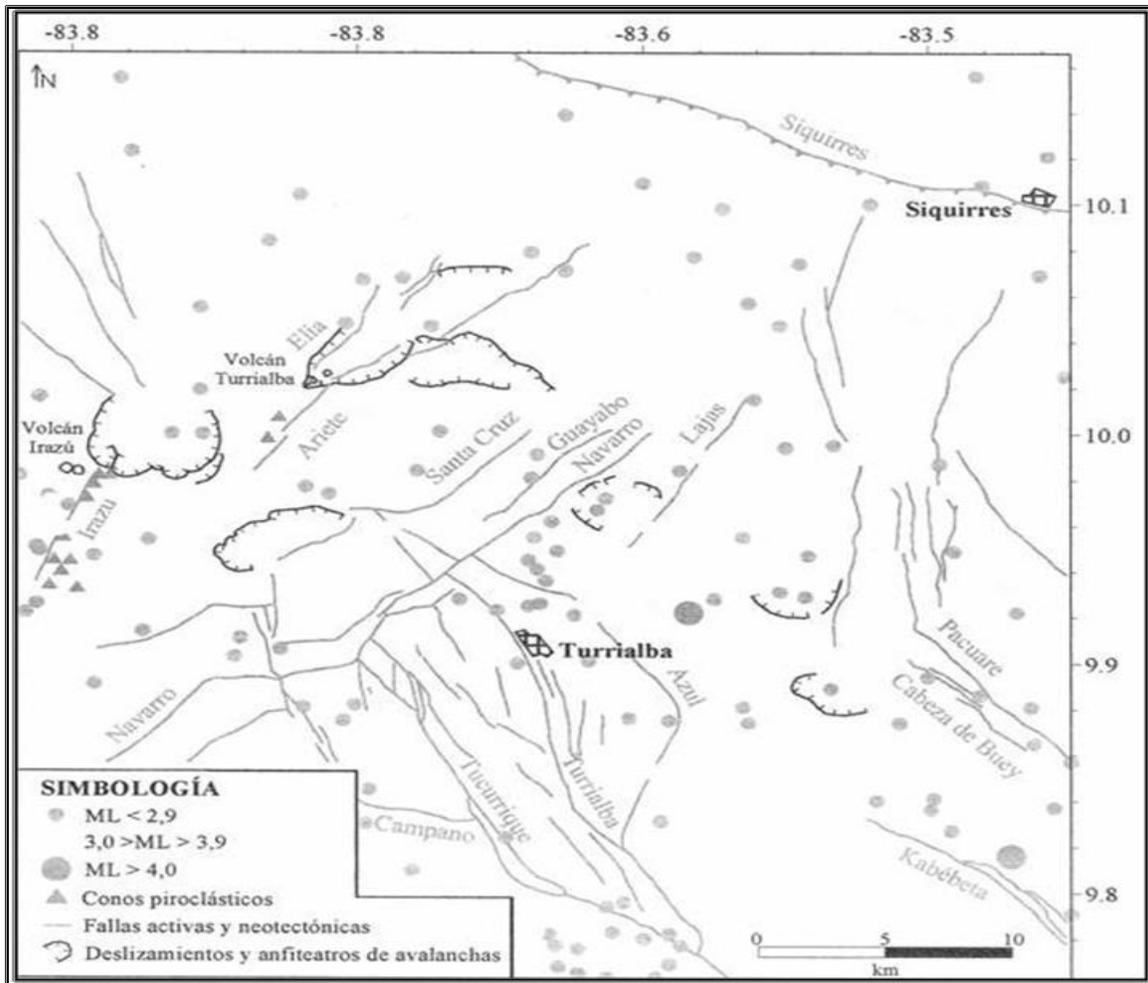
Durante el período comprendido entre 1992 y 2002 siete sismos ocurrieron en la cima del Volcán Turrialba, los mismos se localizaron en forma dispersa en la cima del macizo volcánico y tuvieron magnitudes entre 1,1 y 3,2 (ML).

Figura 49: Sismicidad relocada (calidad A) ocurrida en el período 1992-2002 (Fuente: Linkimer, 2003)

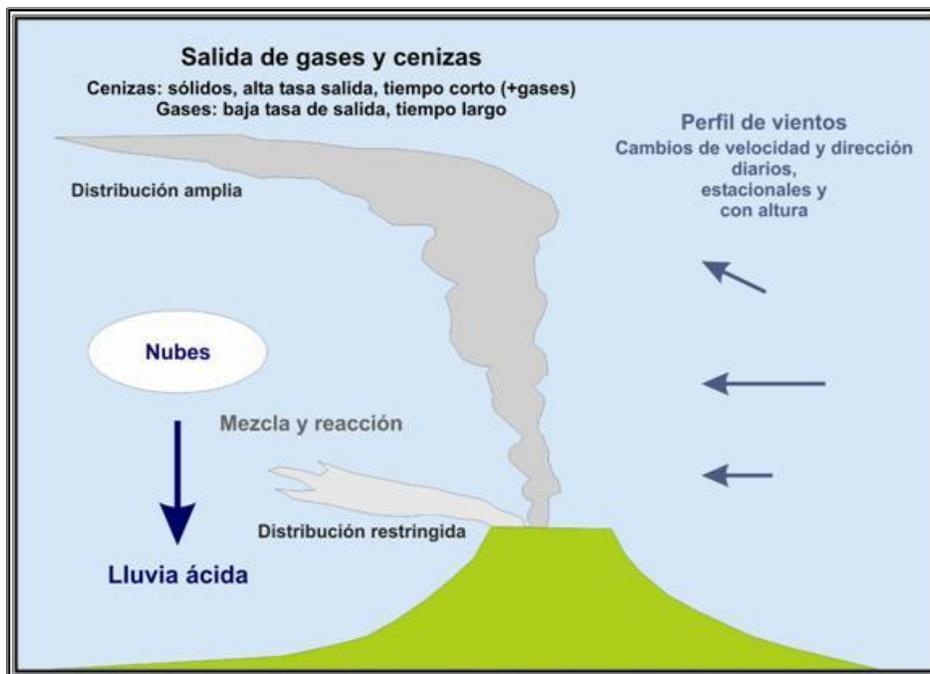
Se determinó que disoluciones acuosas extraídas de las cenizas recolectadas en La Central tienen un pH de 6.7 y las de La Pastora un pH de 7.1, valores de pH que indican que las cenizas expulsadas por el Turrialba entre los días 5 y 6 de enero eran casi neutras, con naturaleza entre muy ligeramente ácida (levemente corrosiva) y muy ligeramente alcalina (levemente caústica), este hecho sugiere que hasta el momento no había lava involucrada en las erupciones de ceniza.

Figura 50: Diagrama de emanación de cenizas y lluvia ácida (Fuente: Soto, 2010)

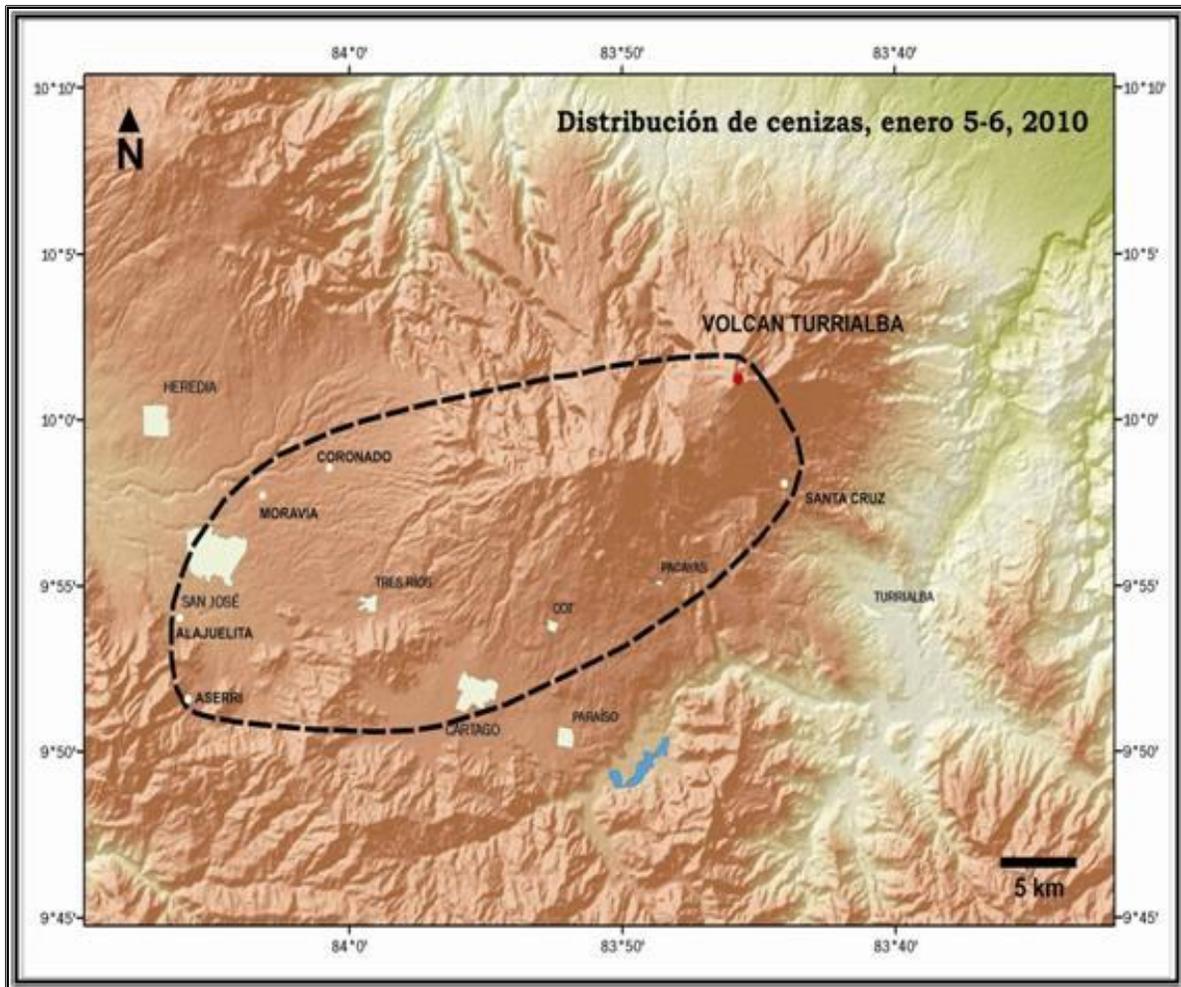
Figura 51: Mapa de ceniza no magmática del 5 y 6 de enero del 2010 (Fuente: Soto, 2010)

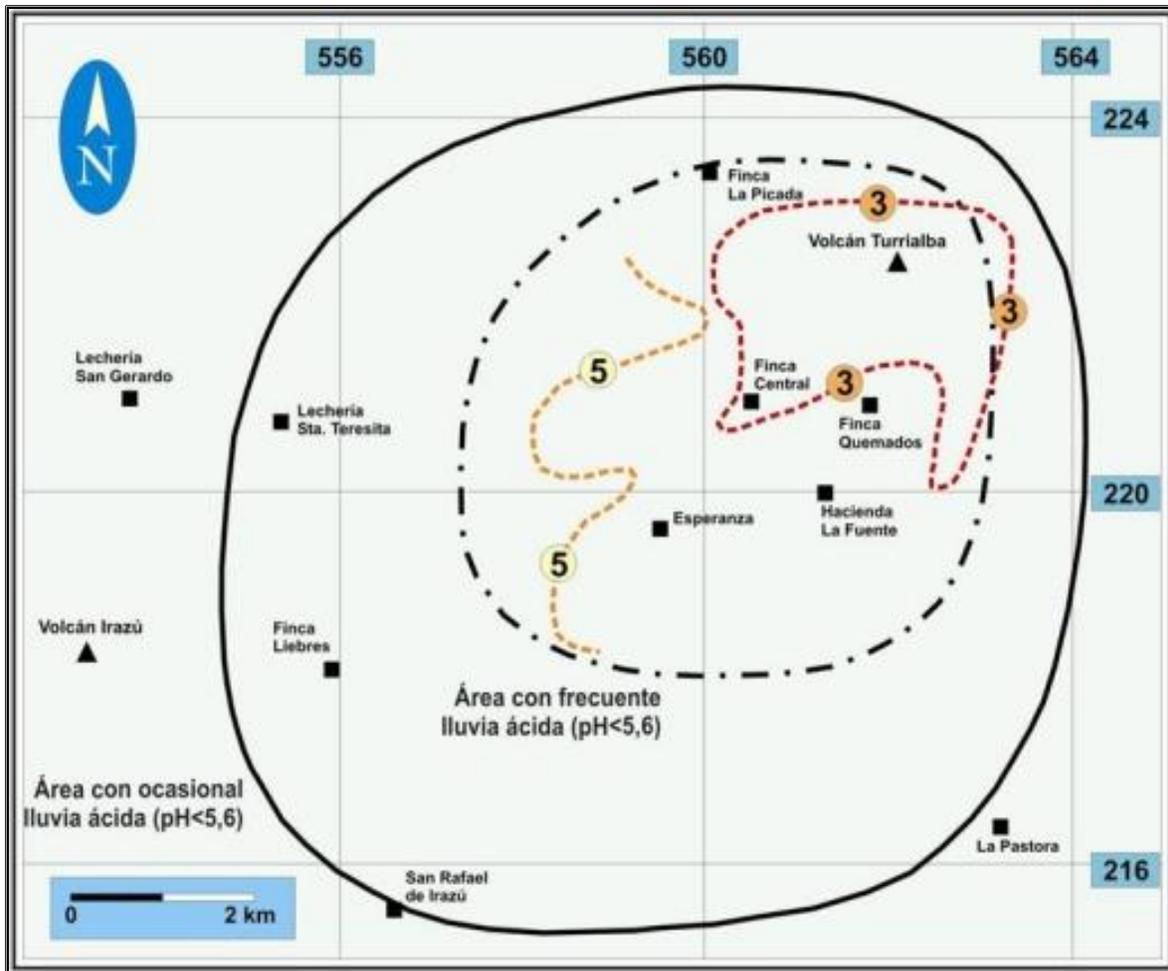
Figura 52: Distribución de lluvia ácida (líneas discontinuas acidez con pH 3 y 5 medidos en setiembre del 2010, otras dos líneas marcan la lluvia ácida frecuente y ocasional medidas de abril del 2007 a setiembre del 2010) (Fuente: Soto, 2010)

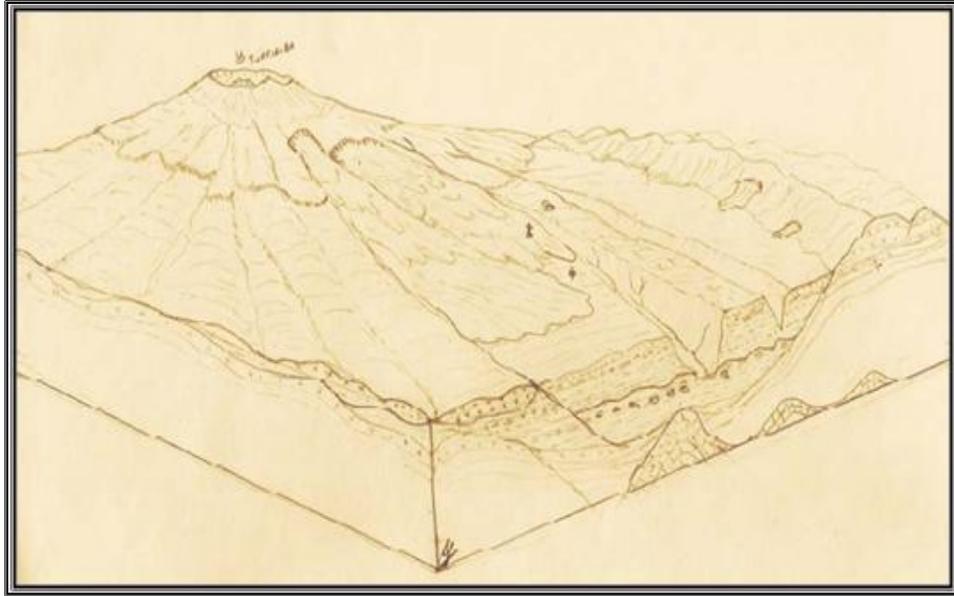
Figura 56: Diagrama del relieve del Volcán Turrialba, desde de la parte sureste (Urban R., 2002)

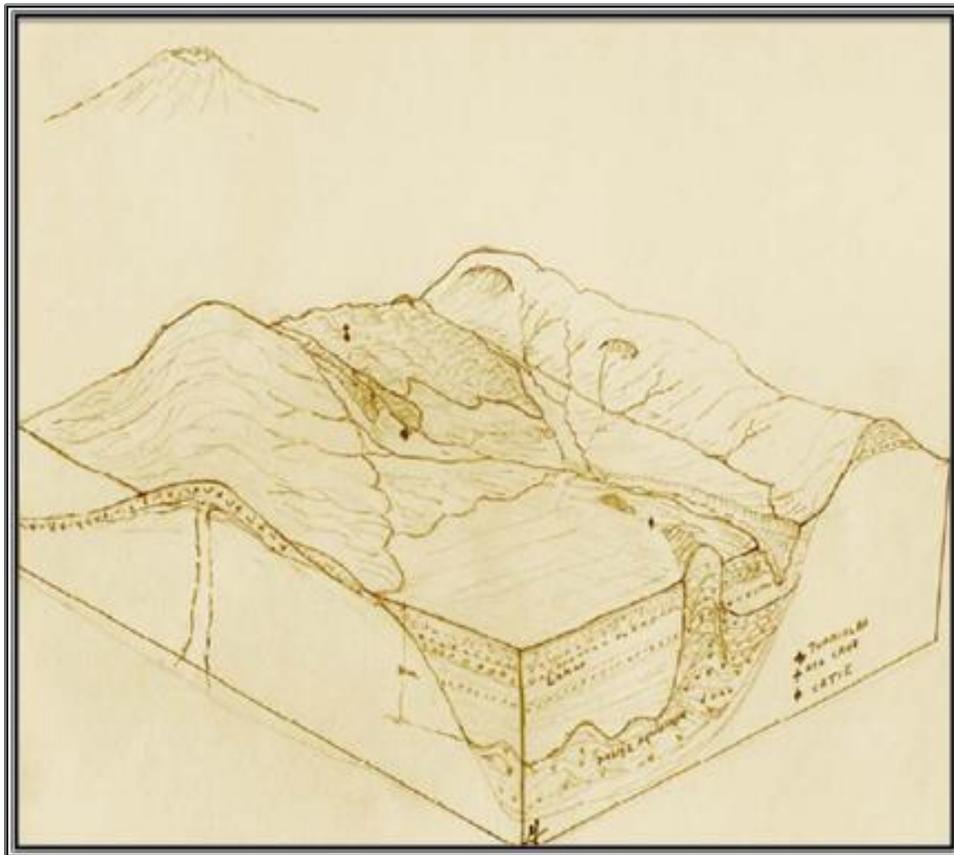
Figura 57: Diagrama del relieve de Santa Cruz de Turrialba, parte sureste (Urban R., 2002)

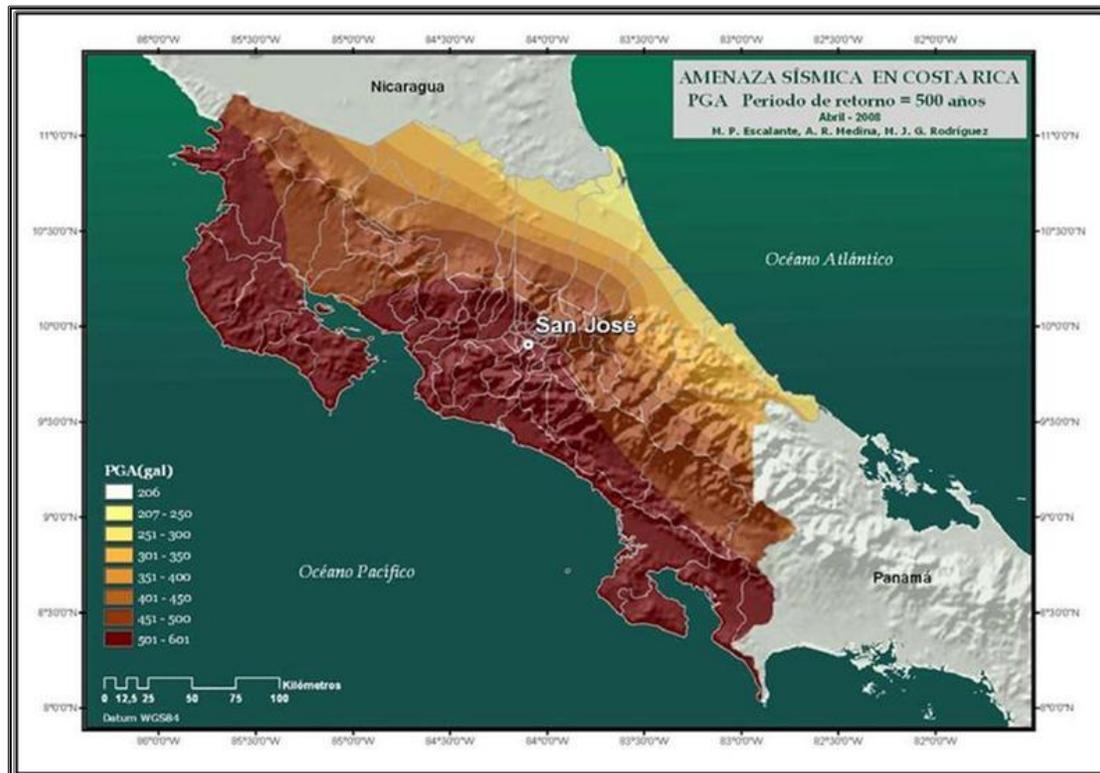
En la figura 58, se presenta que la aceleración en la zona de estudio, corresponde con un rango de entre 351 y 450 PGA (gal).

Figura 58: Mapa de isoaceleraciones, período de retorno de 500 años (Fuente: Rojas, 2009)

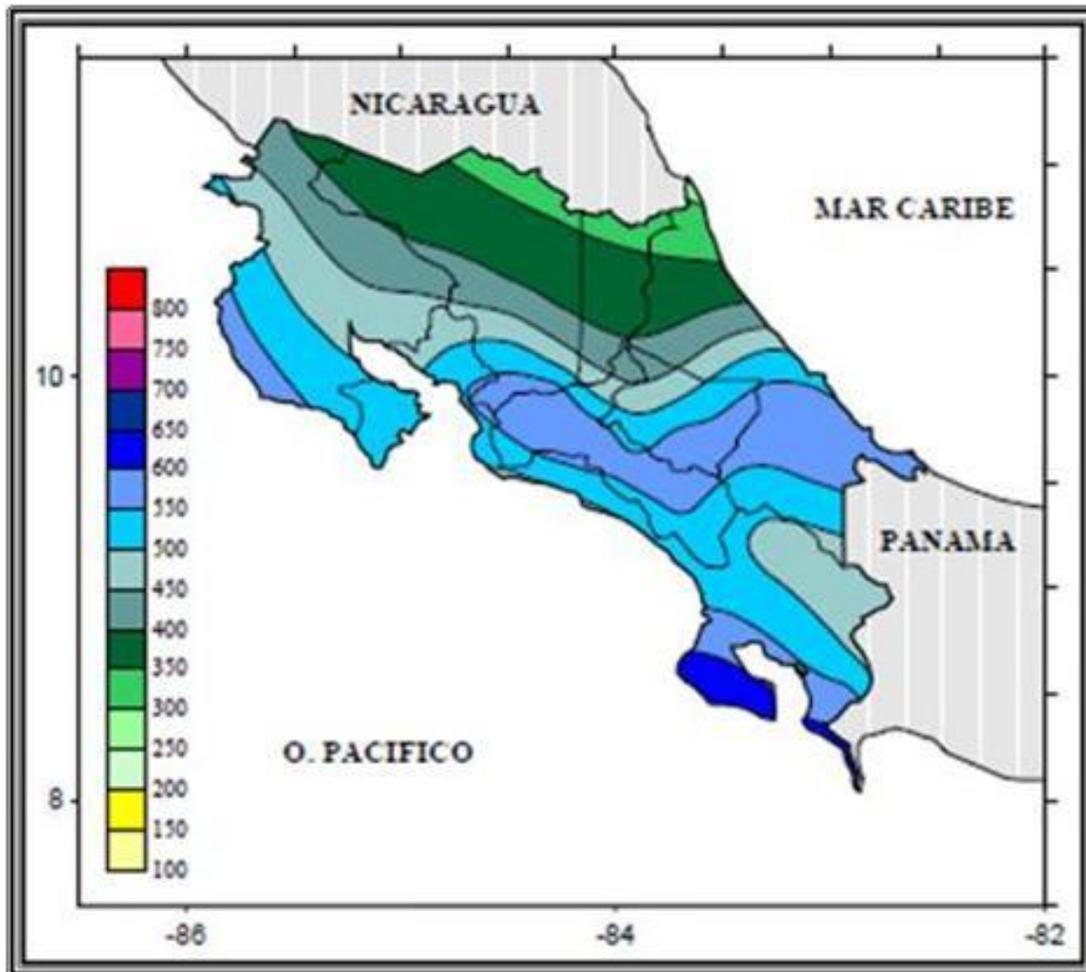
La aceleración pico efectiva del suelo en la figura 59, presenta un rango de entre 451 y 500 PGA (gal).

Figura 59 : Mapa de isoaceleraciones, período de retorno de 500 años, modelo de atenuación de Climent *et al.* (1994) (Fuente: Linkimer & Schmidt, 2002)

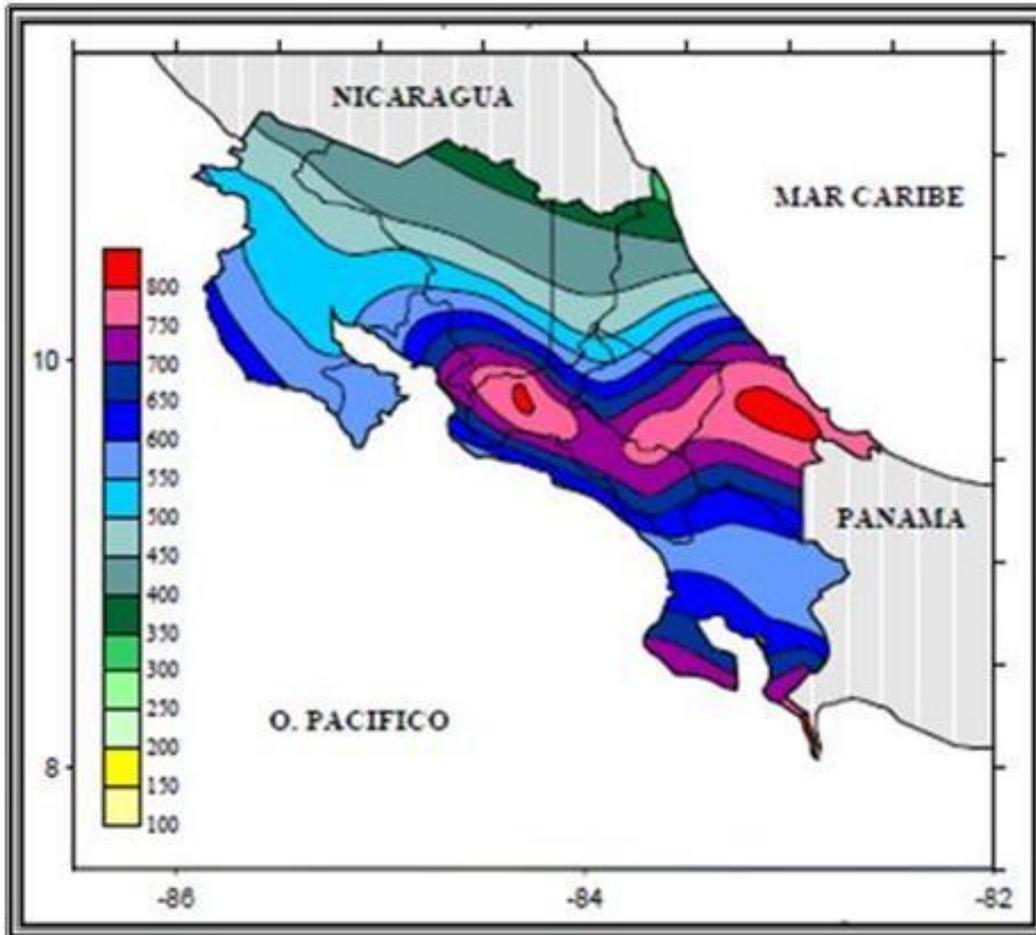
En la figura 60, refleja que la aceleración en Santa Cruz de Turrialba, se establece con un rango de entre 501 y 550 PGA (gal).

Figura 60: Mapa de isoaceleraciones, período de retorno de 500 años, modelo de atenuación de Schmidt *et al.* (1997) (Fuente: Linkimer & Schmidt, 2002)

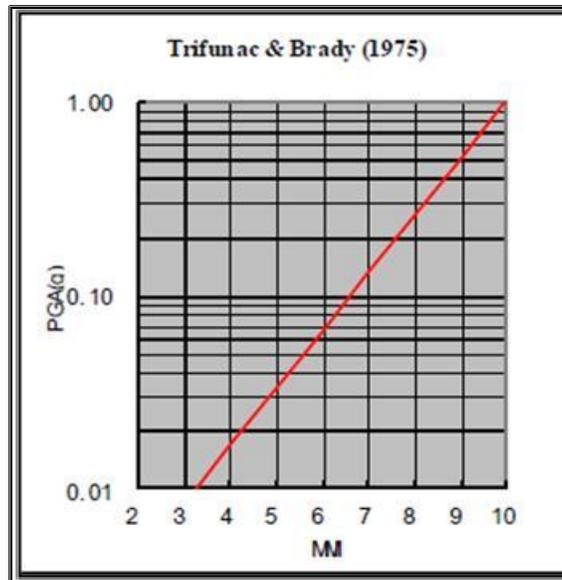
Conversión de isoaceleraciones (PGA) en escalas de intensidad (MMI) por medio de la curva de Trifunac y Brady (1975).

Figura 62: Curva de relación PGA y MMI (Fuente: Van Westen, n.d.)

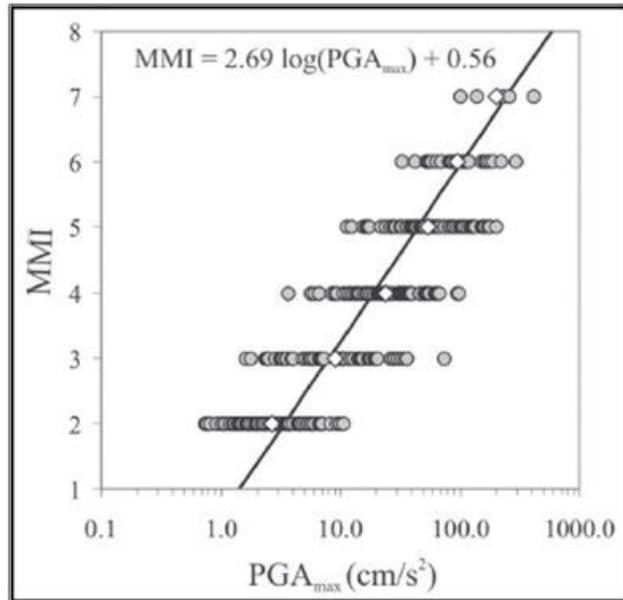
Para lo que se puede interpretar al utilizar la curva de relación entre PGA y MMI para Costa Rica, con el fin de realizar las estimaciones más ajustadas con la realidad.

Figura 64: Curva de relación entre PGA y MMI para Costa Rica (Fuente: Linkimer, 2008)

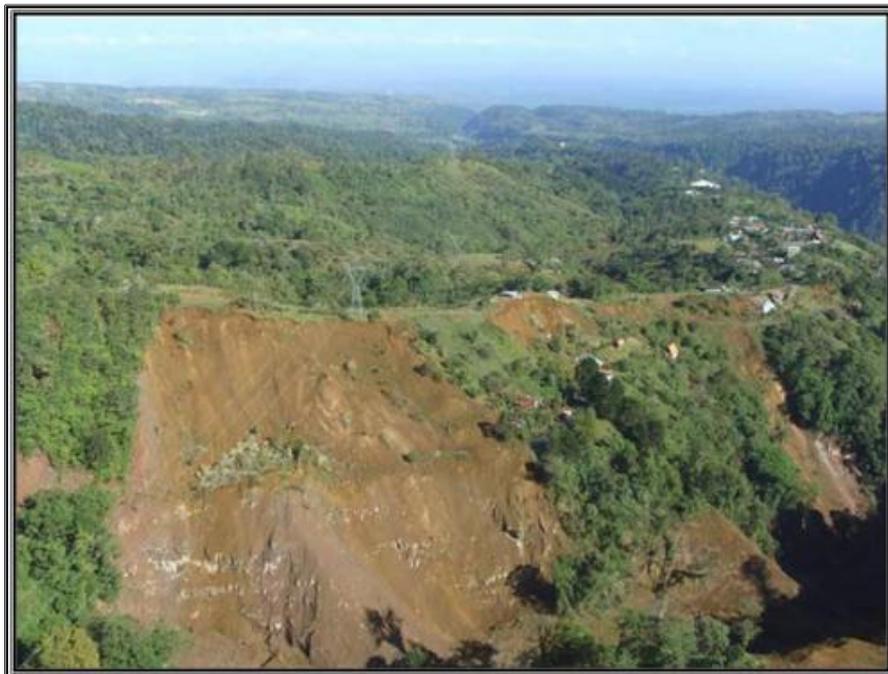
Las fracturas en el terreno pueden causar daños a viviendas, carreteras, puentes y líneas vitales, pueden ocasionar daños en toda la zona de estudio. Los asentamientos del terreno se presentan en suelos poco compactos fracturados, tal es el caso de zonas de falla, rellenos y aluviones.

Imagen 5: Deslizamiento por terremoto en Cinchona (Fuente: Barquero 2010)

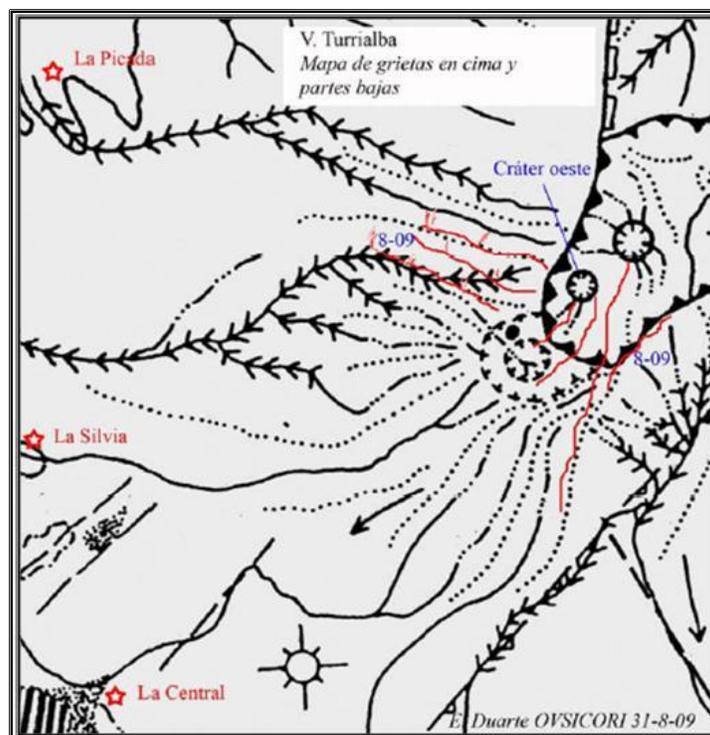
Figura 65: Mapa de grietas en la cima del Volcán Turrialba (Fuente: Duarte, 2009)

Las flechas en general de la figura anterior, definen las direcciones en las que podría dirigirse el material que se desprenda del cráter del Volcán Turrialba, las flechas continuas establecen las zonas en las que se estarían alcanzando ríos y quebradas cercanos, como el caso de los ríos Guayabito y Aquiares, así como la falla Ariete, elementos de estudio en esta investigación.

¹⁴En términos estructurales, existen grietas en el área cercana al cráter activo y aproximadamente 1 kilómetro hacia el NW. Además, una grieta que se anunciaba con deposiciones de azufre desde fines del año 2008 se abrió hasta unos 12 centímetros emanando gas y vapor a 90°C, se encuentra en el borde sur del cráter oeste. Cerca del borde y en la pared sur, las quemaduras de la vegetación alcanzaron hasta desnudar el suelo.

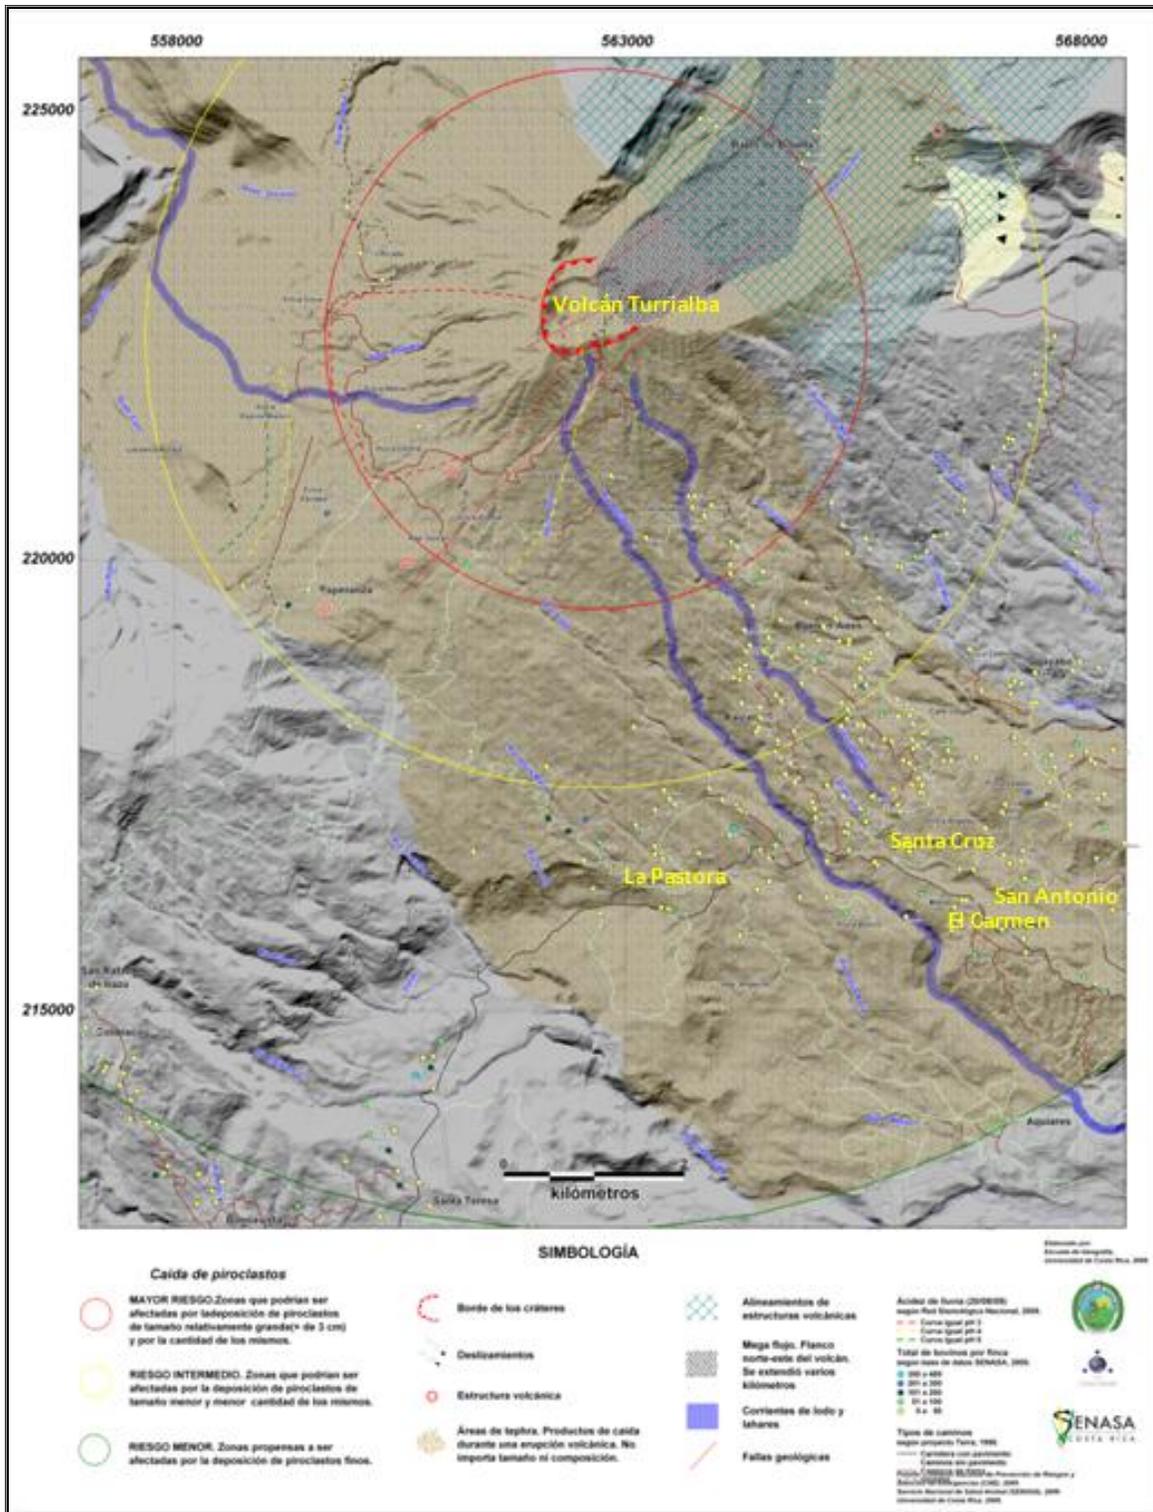
Figura 66: Escenario de afectación Volcán Turrialba (Modificado de: Escuela de Geografía UCR, 2009)

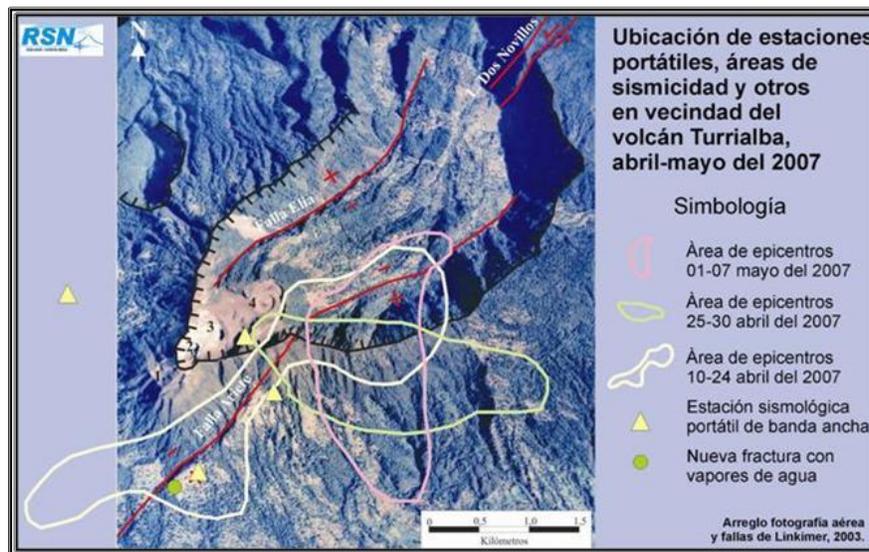
Figura 67: Sismicidad en el graben del Volcán Turrialba (Fuente: Soto & Alvarado, 2010)

Un graben se define como una depresión tectónica elongada, de forma casi rectangular y limitada por fallas en sus extremos más largos. Los grábenes volcánicos por lo general se presentan en las cúspides de los volcanes, relacionándose a menudo con movilidad de magma en el interior del edificio, lo que genera tensión en su parte cuspidal y por ende la formación de la depresión. Uno de los grábenes volcánico-tectónico más conocidos es el del Volcán Turrialba (con dirección NE-SO).

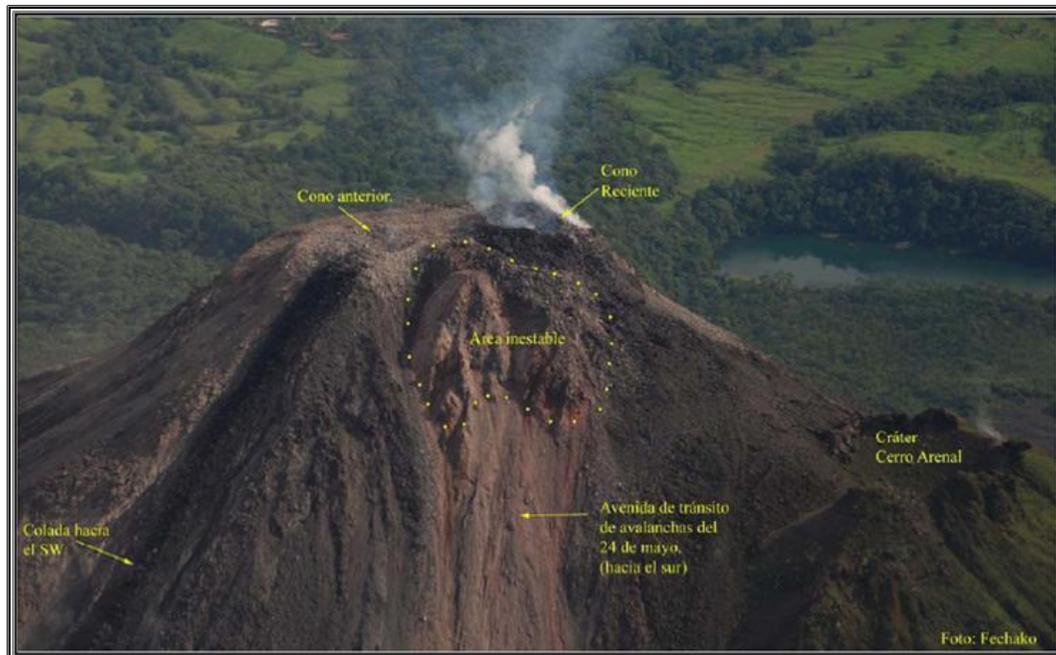
Imagen 9: Cambios morfológicos, cima del nuevo cráter Volcán Arenal (Fuente: Duarte, 2010)

Los deslizamientos o avalanchas se producen en terrenos inestables cuando se presenta el cambio de posición del cráter o por detonantes externos como sismos o saturación del terreno debido a las lluvias intensas. Un ejemplo claro de esta condición la presentó el Volcán Arenal durante el primer semestre del año 2010.

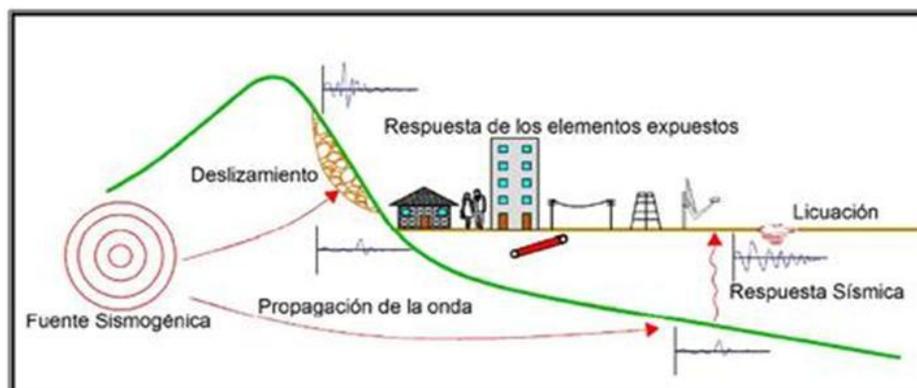
Figura 21: Diagrama de afectación sísmica (Fuente: FOPAE, n.d.)

Se realiza la evaluación basada en recopilación de información cuantitativa y la investigación de antecedentes que posibilite conocer las condiciones prevalecientes antes del desastre, además del alcance y la magnitud de los daños y sus efectos macroeconómicos. Se describen las metodologías tanto para la obtención de los datos primarios requeridos, así como la de la revisión de información secundaria. Se incluye el diagrama de afectación sísmica para mejor comprensión de este tipo de fenómenos.

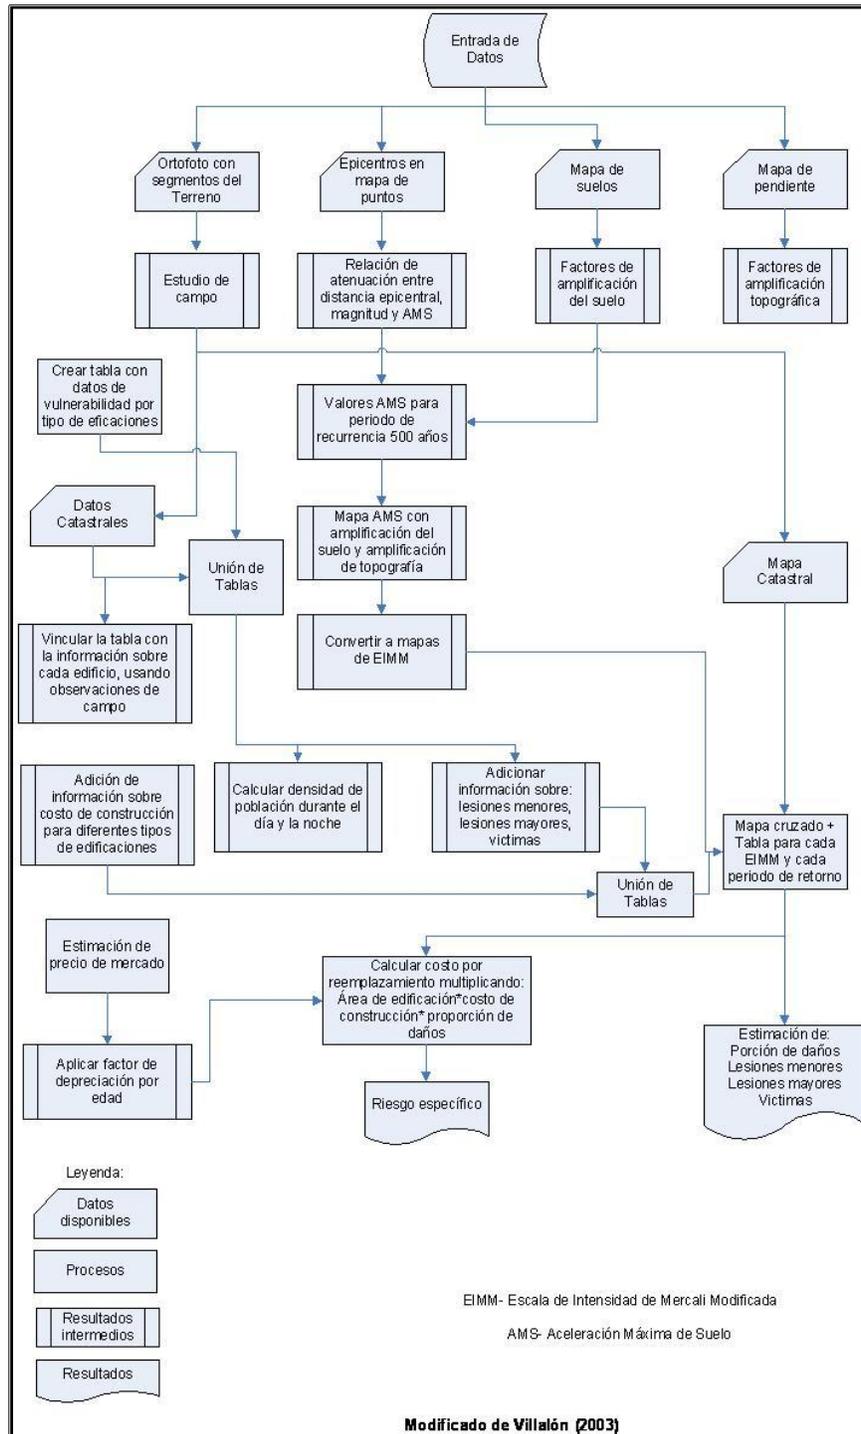
Figura 68: Diagrama de metodología de obtención de datos primarios para la evaluación (Fuente: Modificado de Villalón, 2003)
