Tesis de Grado

Evaluación del riesgo sísmico y vulcanológico, vulnerabilidad
del distrito de Santa Cruz, cantón de Turrialba, provincia de
Cartago

Licenciatura en Ingeniería Civil

Jarlim Gerardo Rojas Fallas

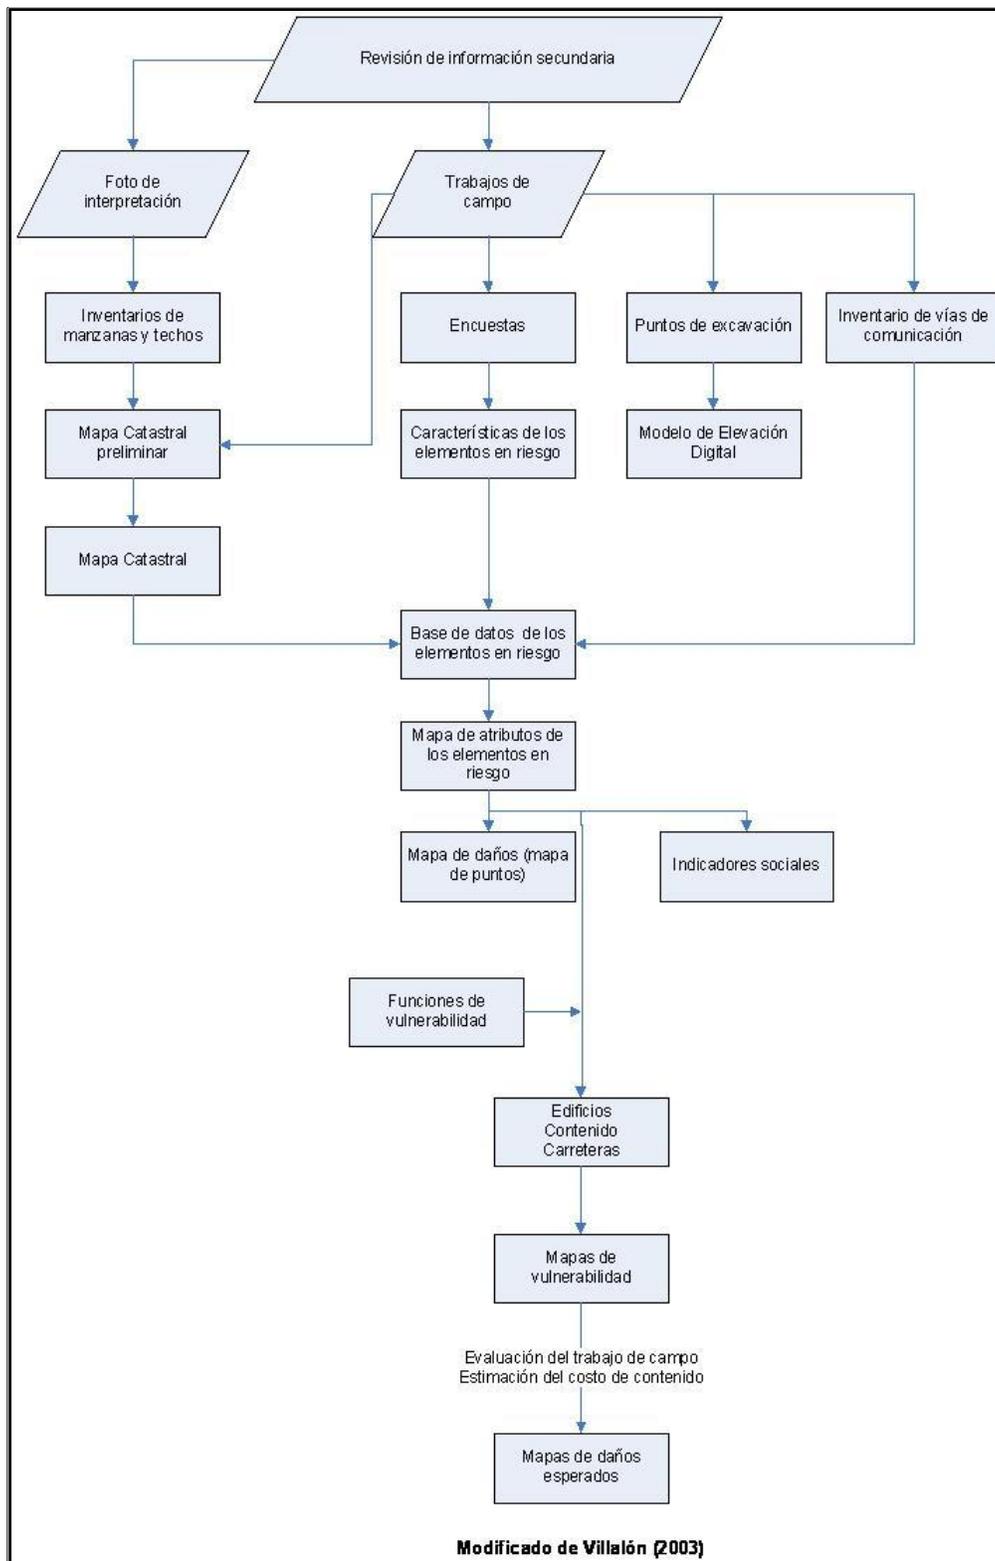
Figura 69: Diagrama de metodología de revisión de información secundaria para la evaluación (Fuente: Modificado de Villalón, 2003)

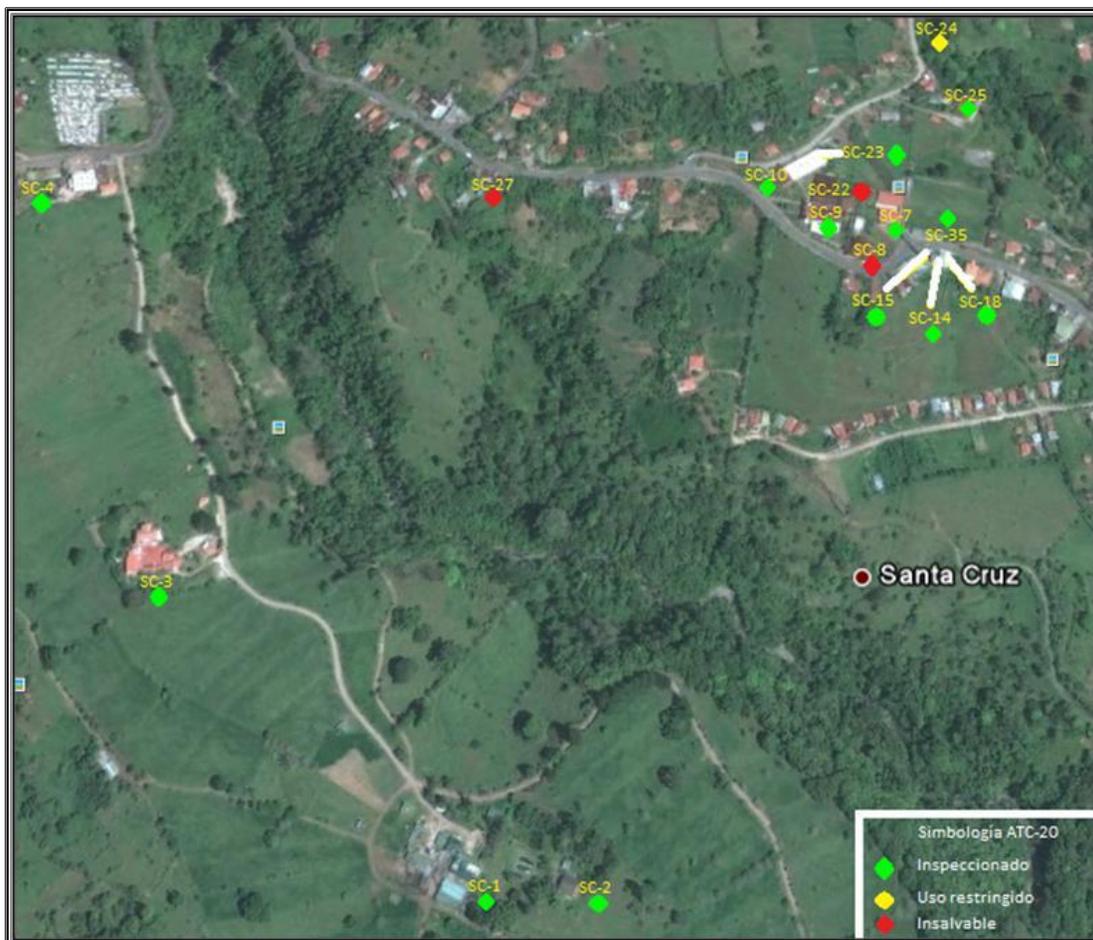
Mapa 1: Cuadrante 1 de Santa Cruz (Imagen modificada de Google Earth 2010)

A continuación se presentan los mapas de los cuadrantes de cada poblado evaluado, donde se indica la posición de cada estructura y su situación actual según la evaluación ATC-20, así como la tabla correspondiente con la información relevante detallada.

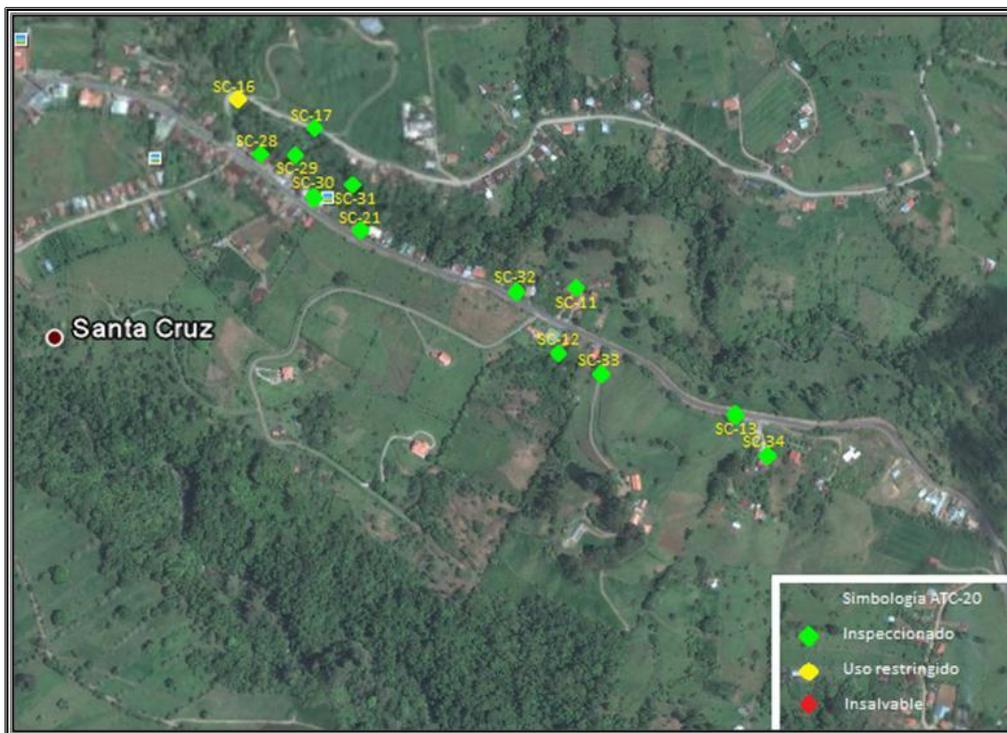
Mapa 2: Cuadrante 2 de Santa Cruz (Imagen modificada de Google Earth 2010)

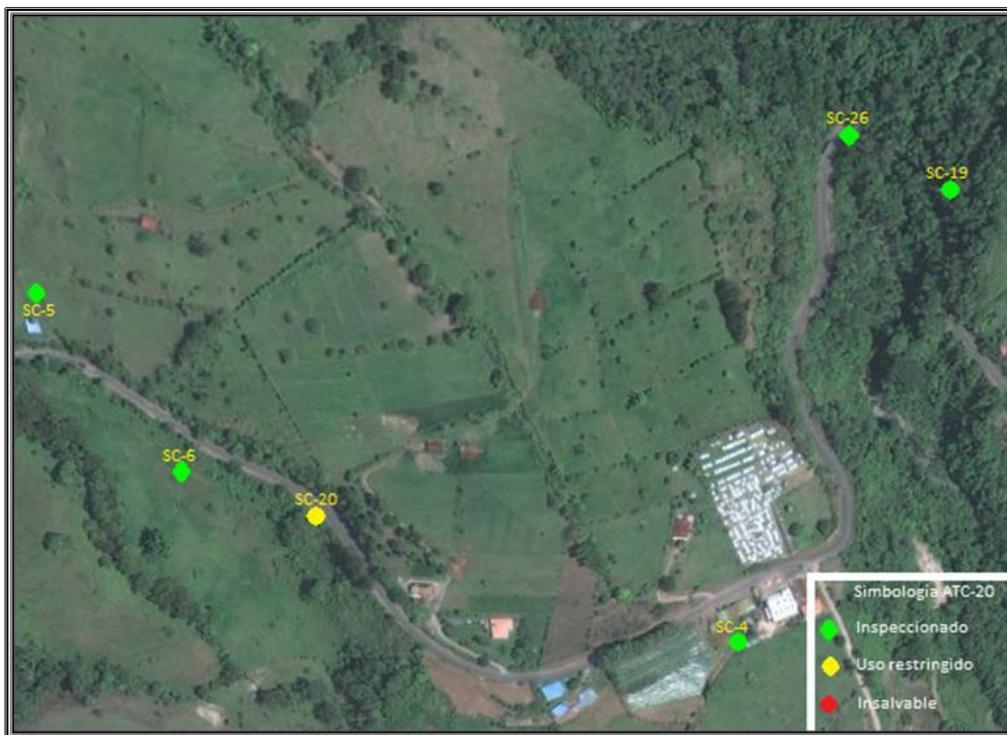
Mapa 3: Cuadrante 3 de Santa Cruz (Imagen modificada de Google Earth 2010)

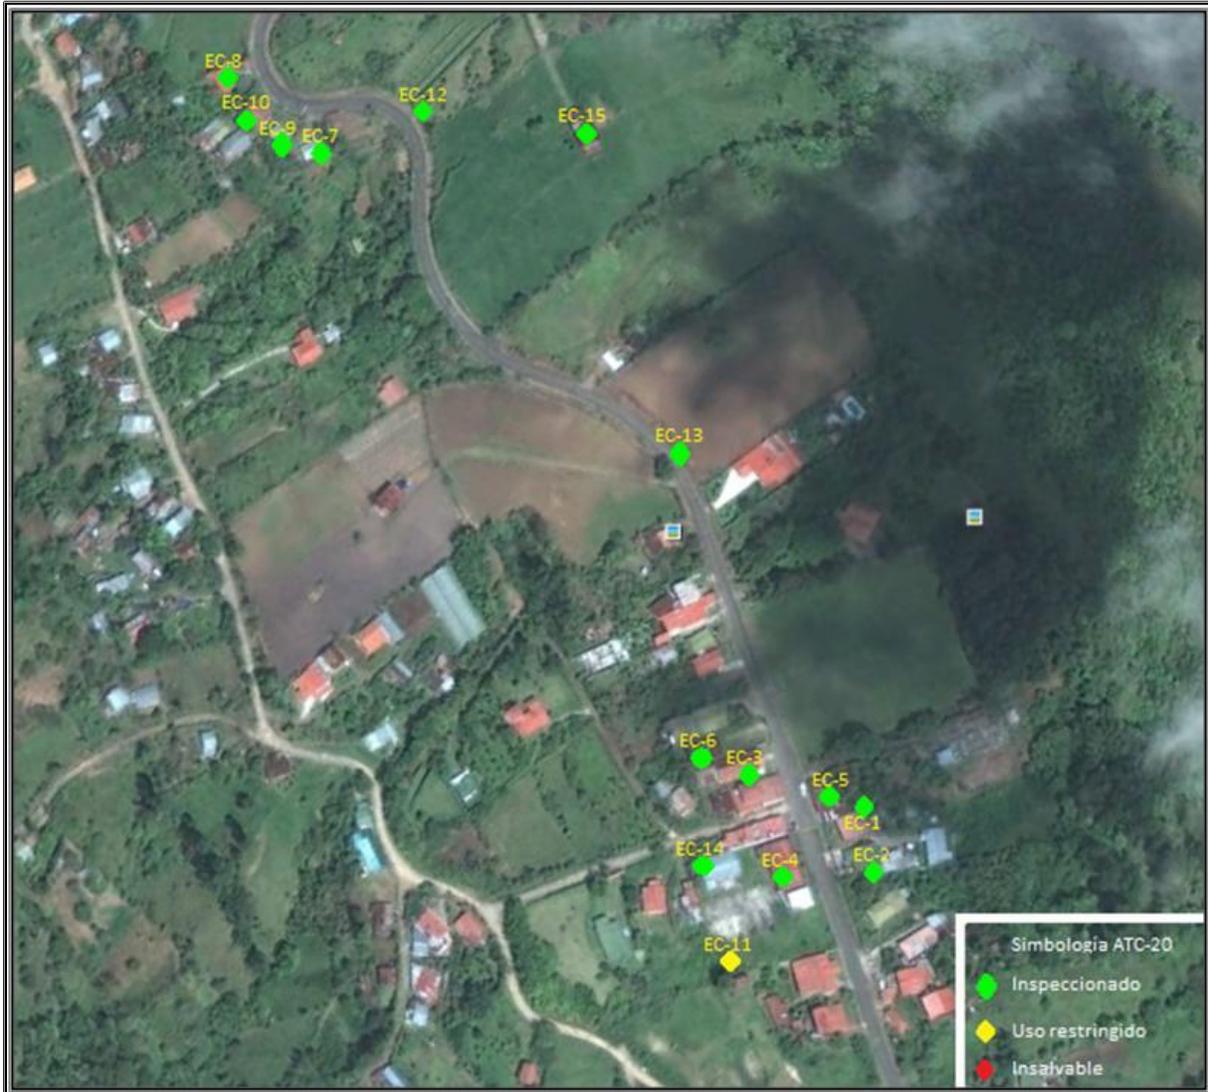
Mapa 4: Cuadrante 1 de El Carmen (Imagen modificada de Google Earth 2010)

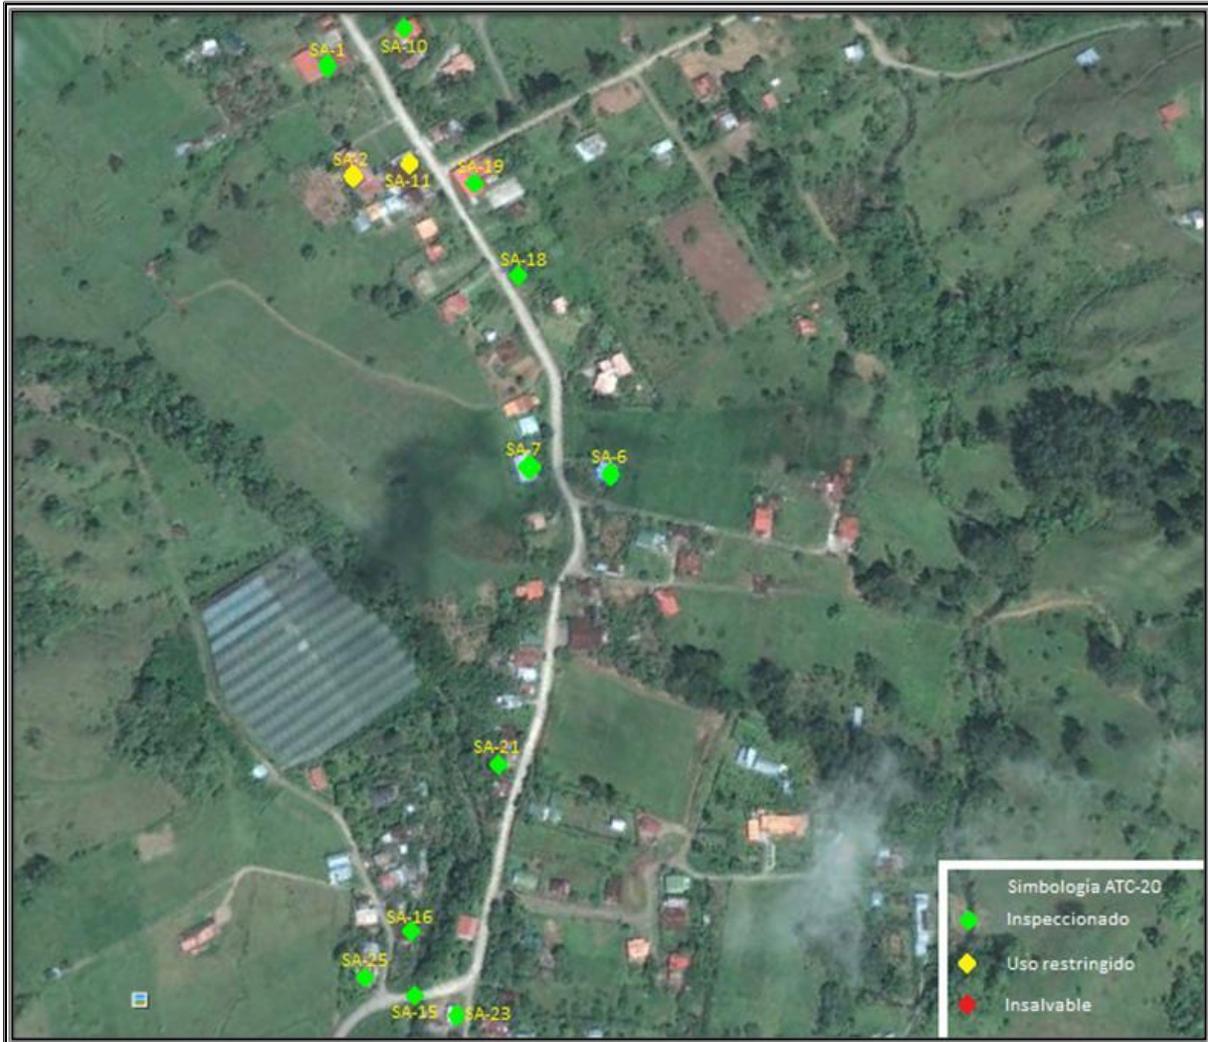
Mapa 5: Cuadrante 1 de San Antonio (Imagen modificada de Google Earth 2010)

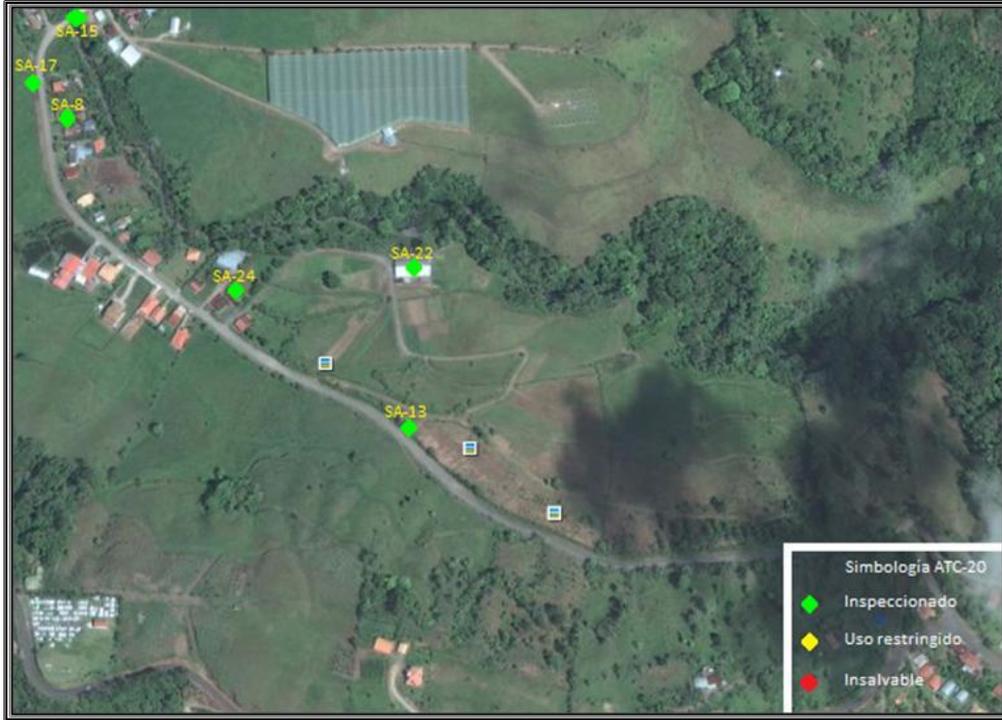
Mapa 6: Cuadrante 2 de San Antonio (Imagen modificada de Google Earth 2010)

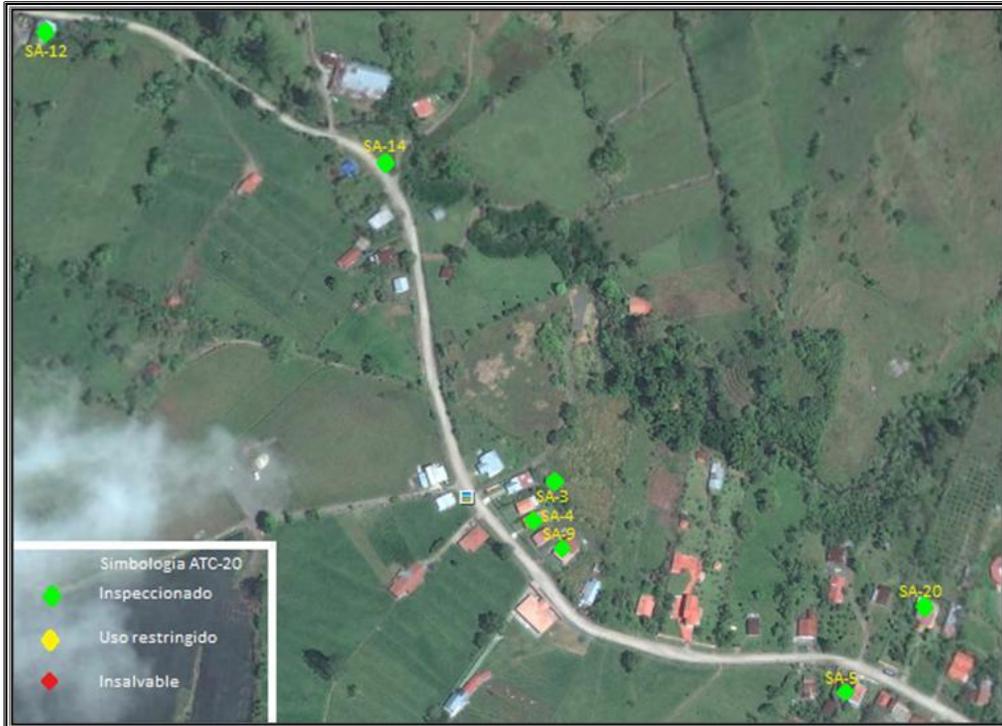
Mapa 7: Cuadrante 3 de San Antonio (Imagen modificada de Google Earth 2010)

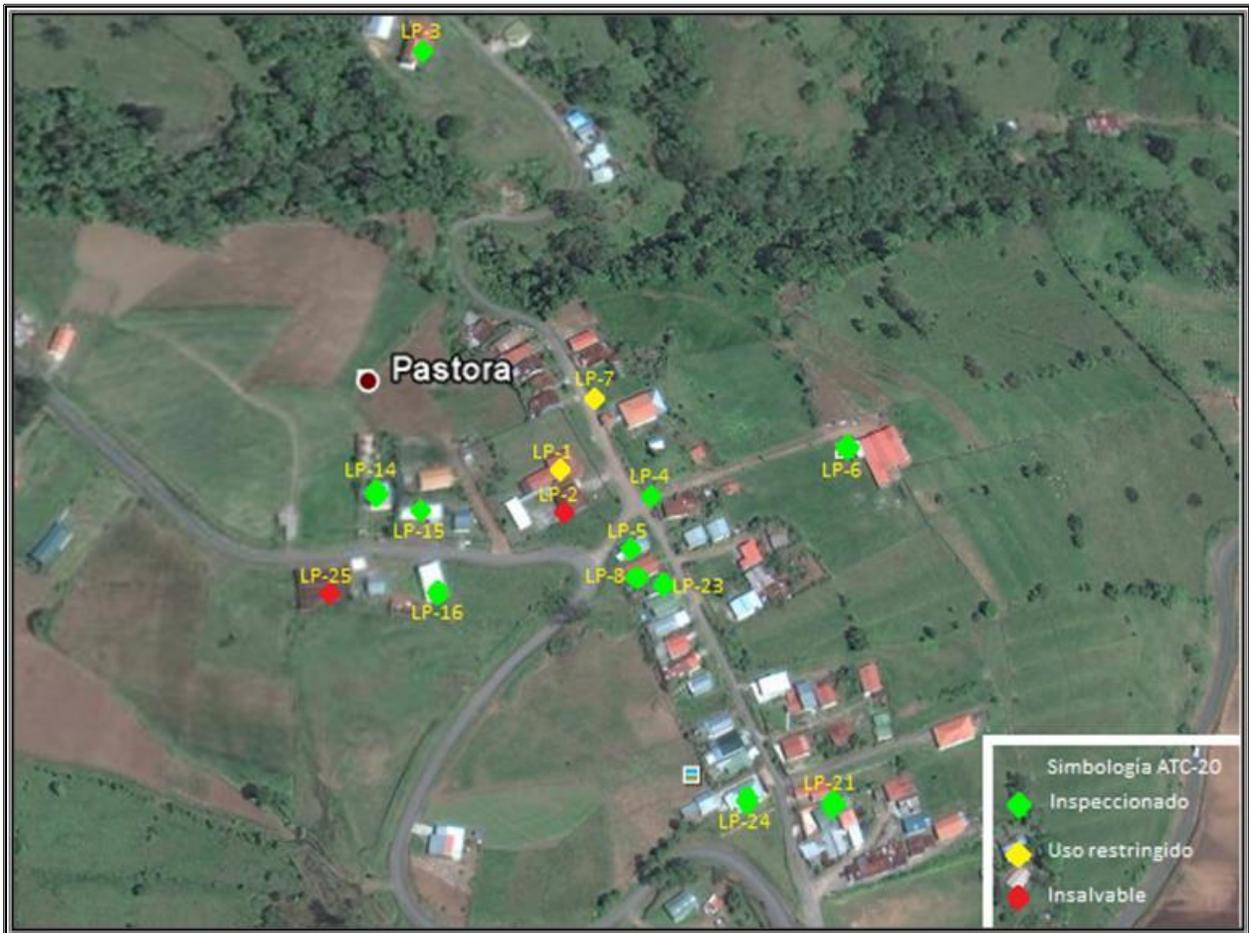
Mapa 8: Cuadrante 1 de La Pastora (Imagen modificada de Google Earth 2010)

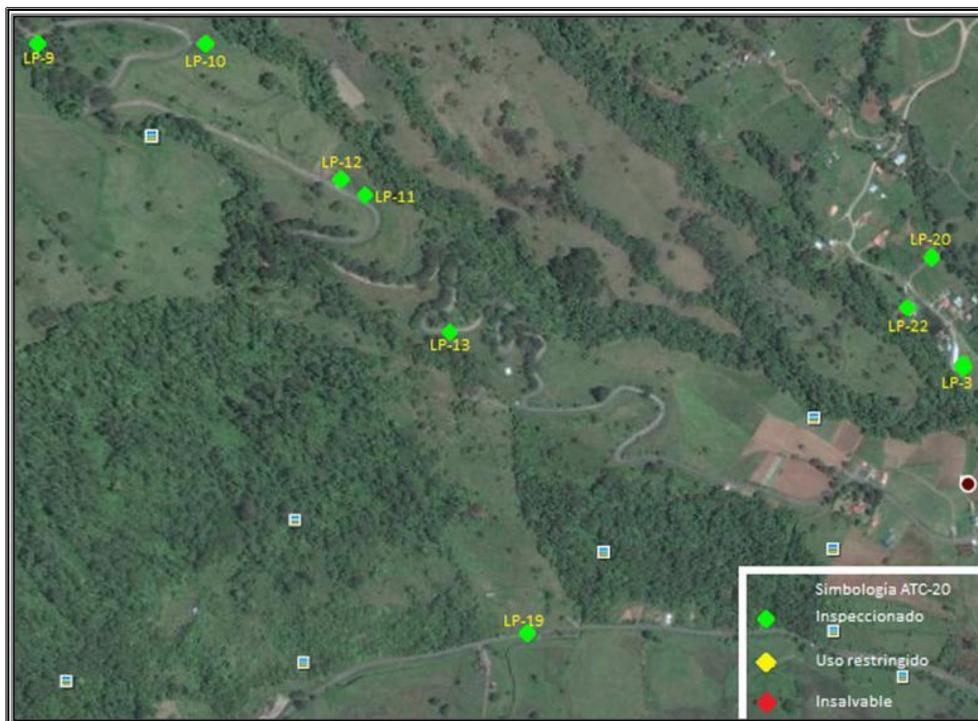
Mapa 9: Cuadrante 2 de La Pastora (Imagen modificada de Google Earth 2010)

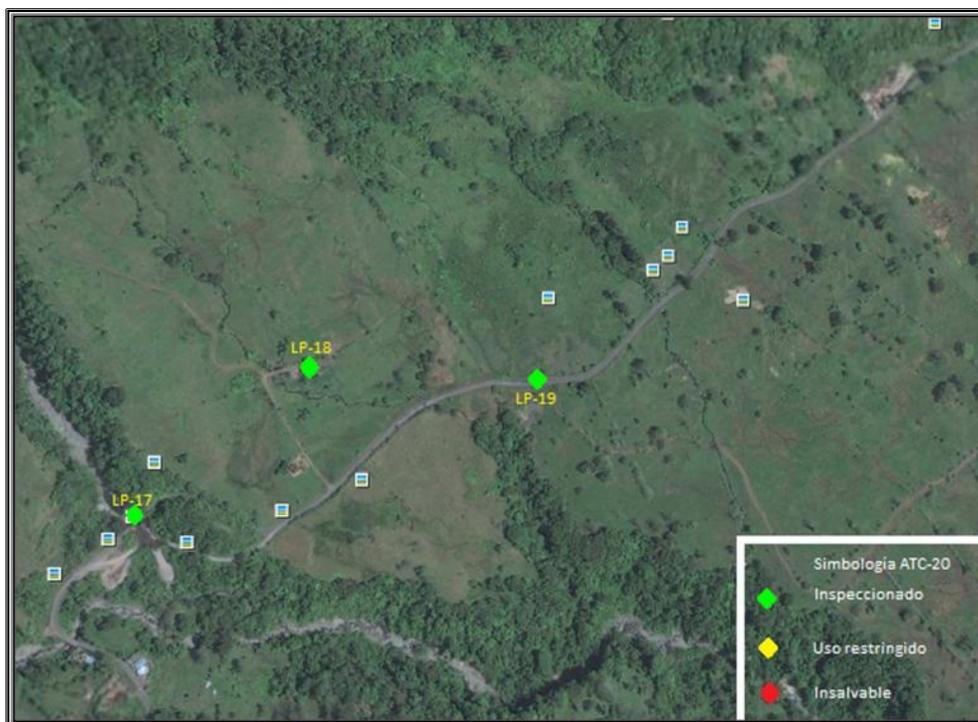
Mapa 10: Cuadrante 3 de La Pastora (Imagen modificada de Google Earth 2010)

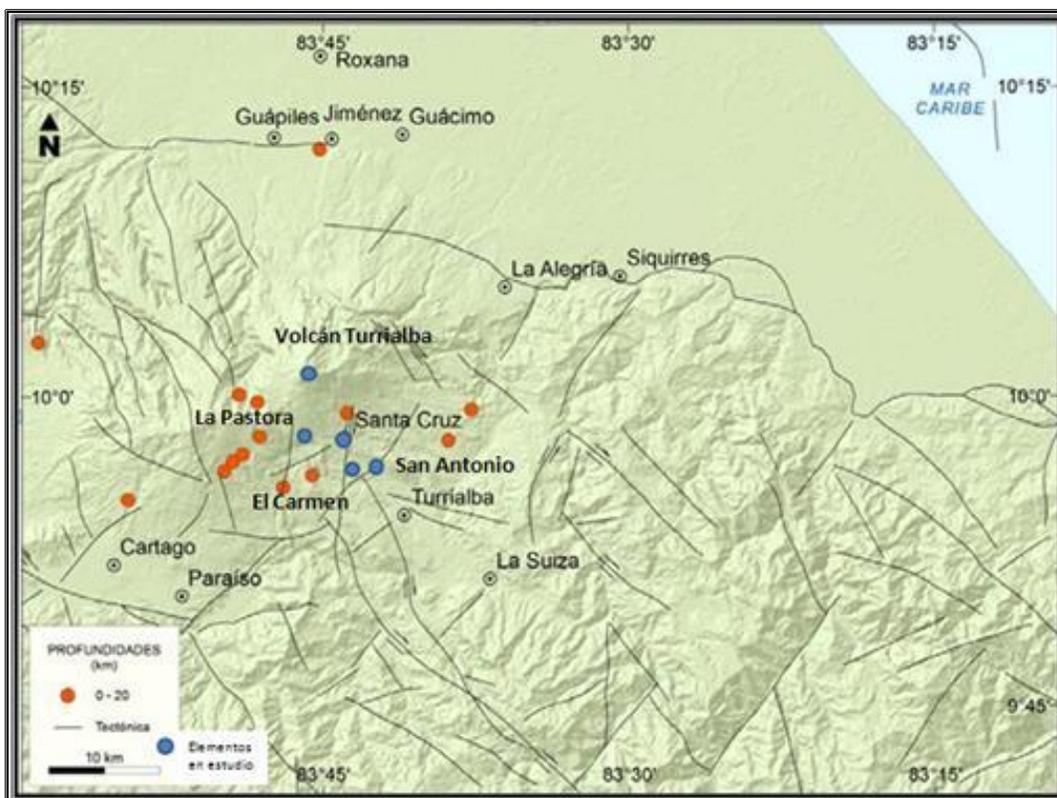
Figura 70: Ubicación de epicentros para el año 2010 en la zona (Fuente: Barquero, 2011)

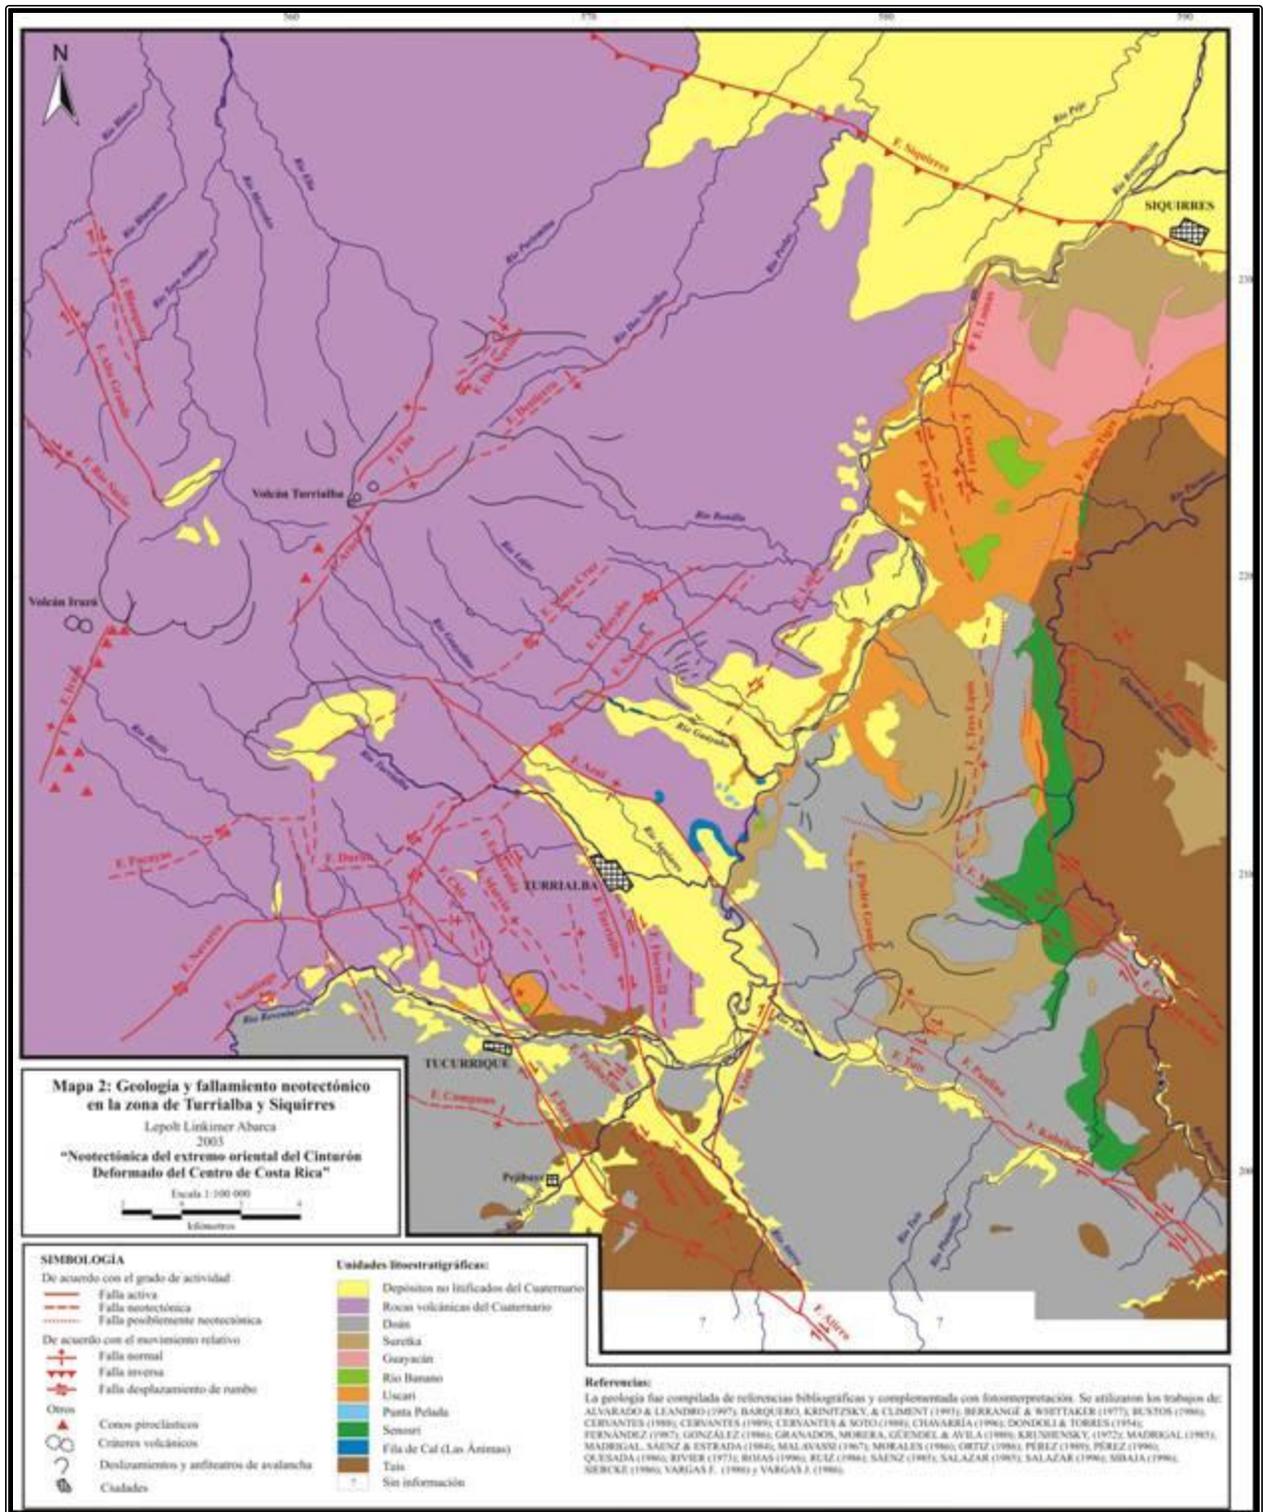
Figura 71: Conformación Neotectónica y tipos de suelo de la zona de estudio (Linkimer, 2003)

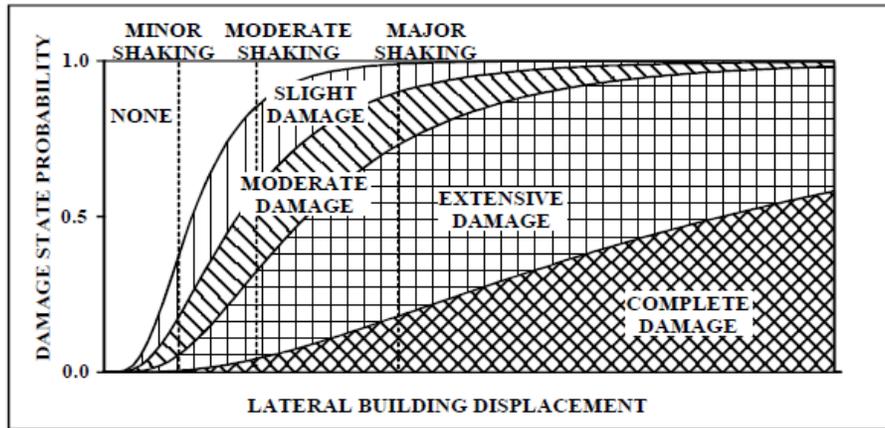
La curva superior muestra la probabilidad de que el estado de daño sea leve, al continuar con estados de daños mayores conforme aumenta el desplazamiento o la aceleración.

Figura 72: Detalle de composición básica de curva de fragilidad

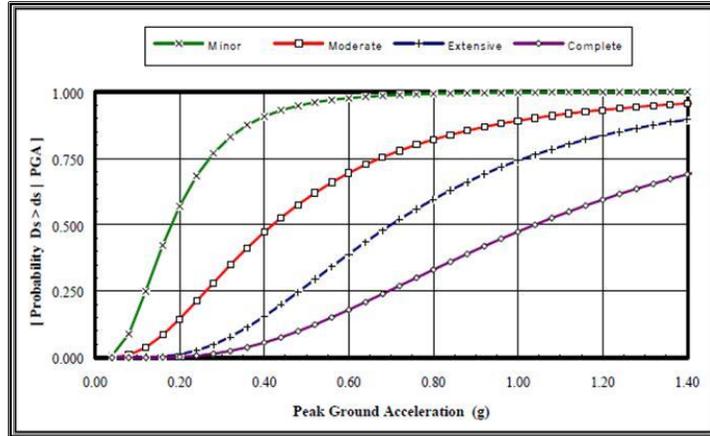
Figura 73: Curvas de fragilidad para tanques de concreto sin anclajes en el terreno (Fuente: Federal Emergency Management Agency, 1999)

La figura anterior, muestra la probabilidad de daño que se puede presentar en los diferentes estados para los tanques de concreto sin anclajes en el terreno. Esta probabilidad se establece en porcentaje de daño en el siguiente gráfico.

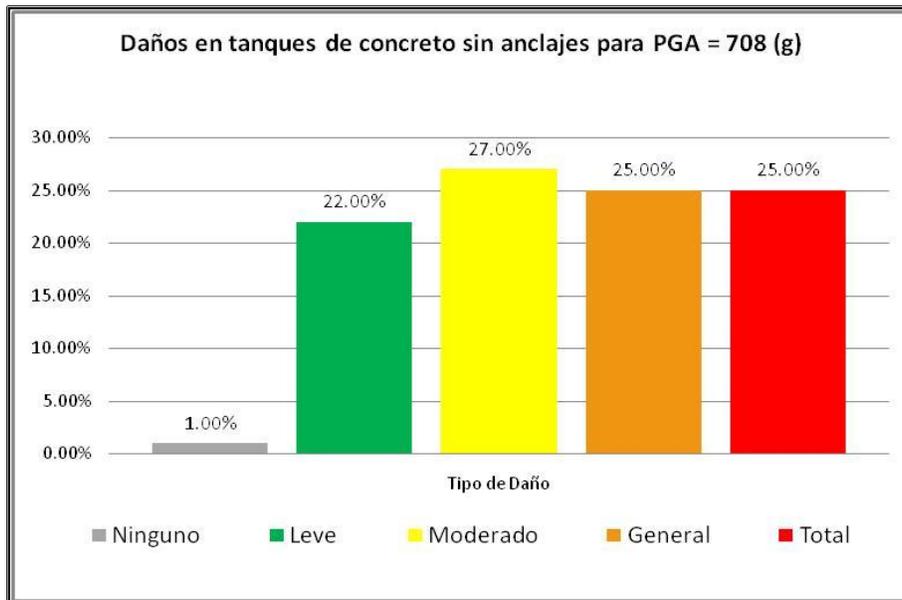
Gráfico 11: Daños esperados en tanques de concreto sin anclajes en el terreno

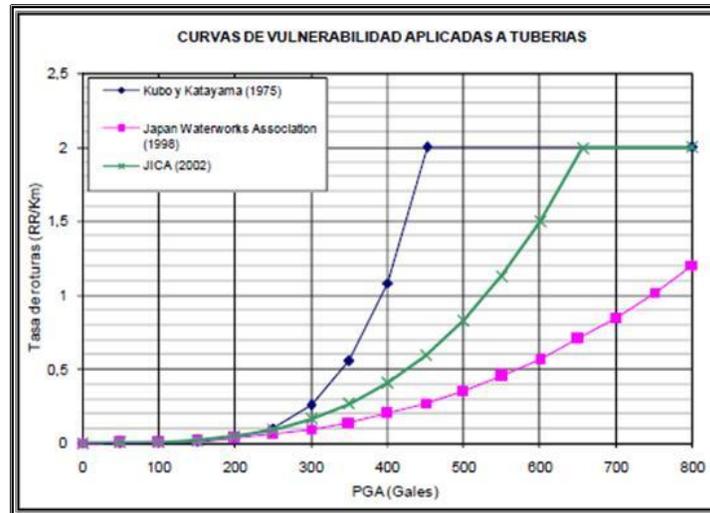
Figura 74: Curvas de fragilidad para tuberías método japonés (Fuente: FOPAE, n.d.)

De acuerdo con esta figura y los datos de la zona, es probable que se presenten 1,2 rupturas de tubería por kilómetro, tomando como referencia el método japonés promedio JICA (2002).

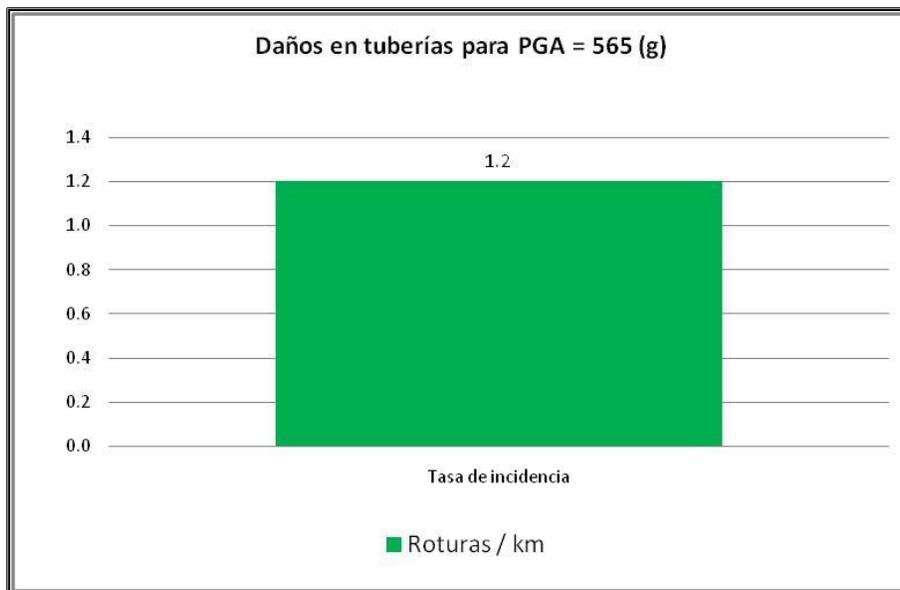
Gráfico 12: Daños esperados en tuberías

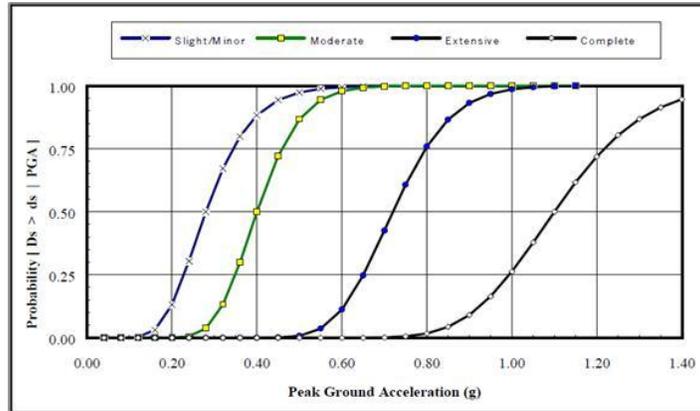
Figura 75: Curvas de fragilidad para circuitos de distribución antisísmicos (Fuente: Federal Emergency Management Agency, 1999)

Para el caso de las líneas eléctricas y telefónicas del distrito de Santa Cruz, basado en los datos de la figura anterior se muestra la probabilidad del porcentaje de daños que podría presentarse.

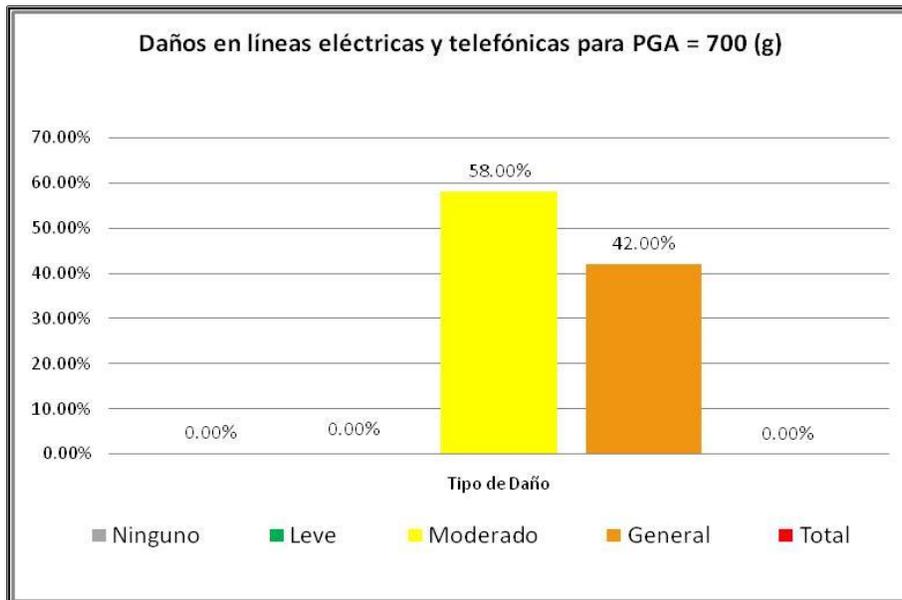
Gráfico 13: Daños esperados para líneas eléctricas y telefónicas

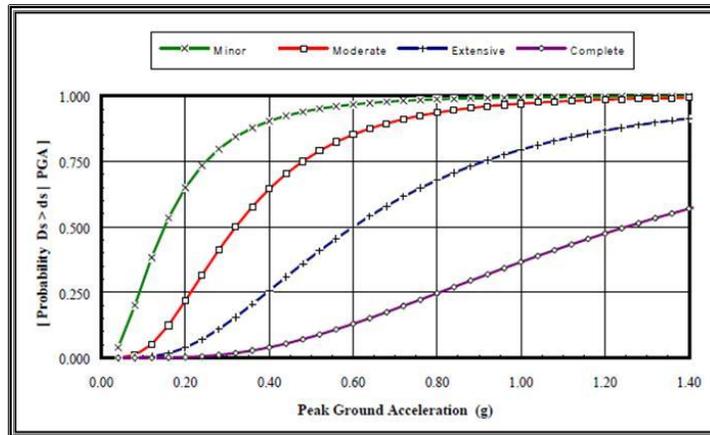
Figura 76: Curvas de fragilidad para sistemas de comunicación con componentes anclados (Fuente: Federal Emergency Management Agency, 1999)

Los daños esperados para los sistemas de comunicación de la zona, se trasladan de probabilidad a porcentajes de daño con los datos de la figura anterior.

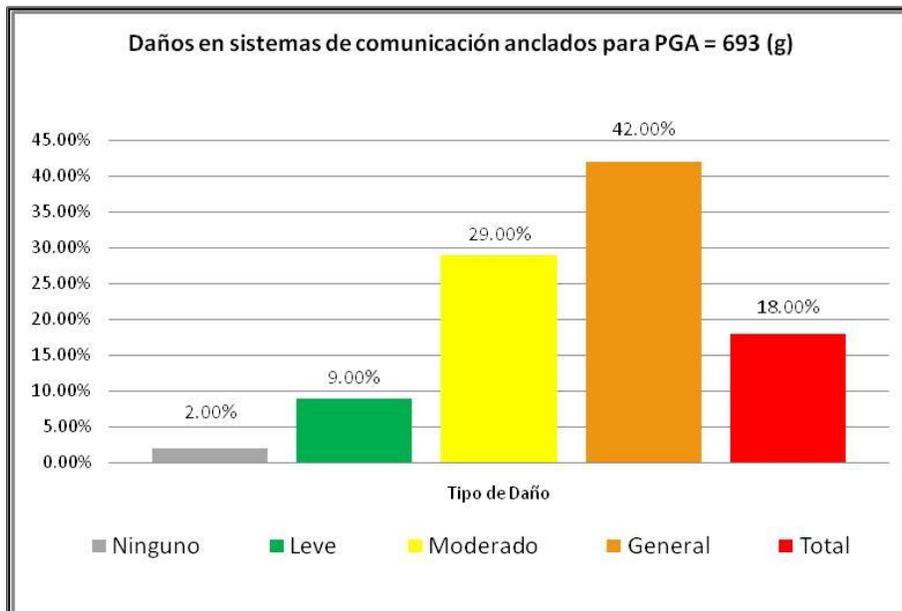
Gráfico 14: Daños esperados para sistemas de comunicación anclados

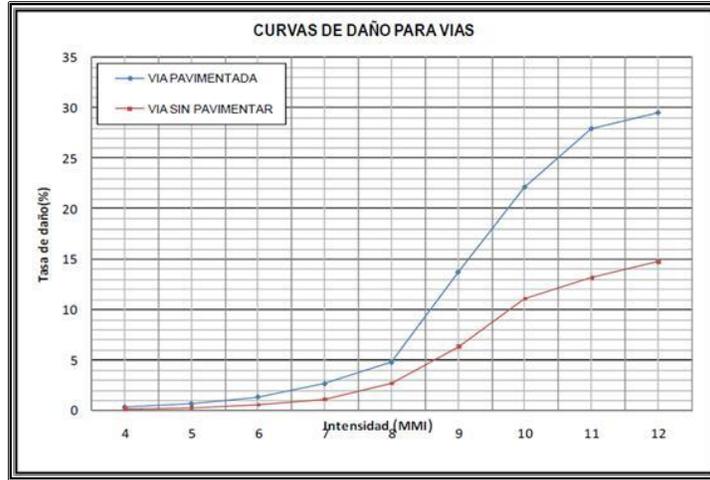
Figura 77: Curvas de fragilidad para vías terrestres (Fuente: FOPAE, n.d.)

Esta figura presenta los valores de evaluación en intensidad Mercalli Modificado (MMI), por lo que se utilizará la curva de Linkimer (2008) para la conversión de estos valores a isoaceleraciones (PGA). De esta forma 570 (PGA), corresponde con 8 (MMI), para obtener los porcentajes de daño esperados.

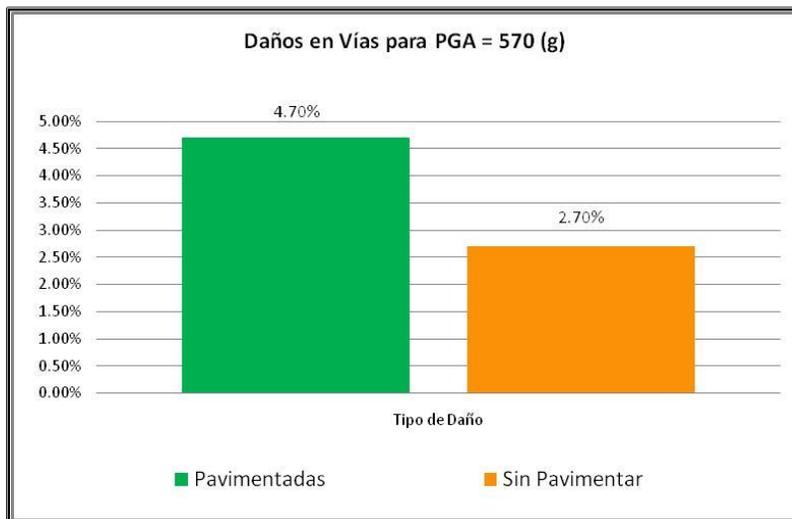
Gráfico 15: Daños esperados para vías terrestres

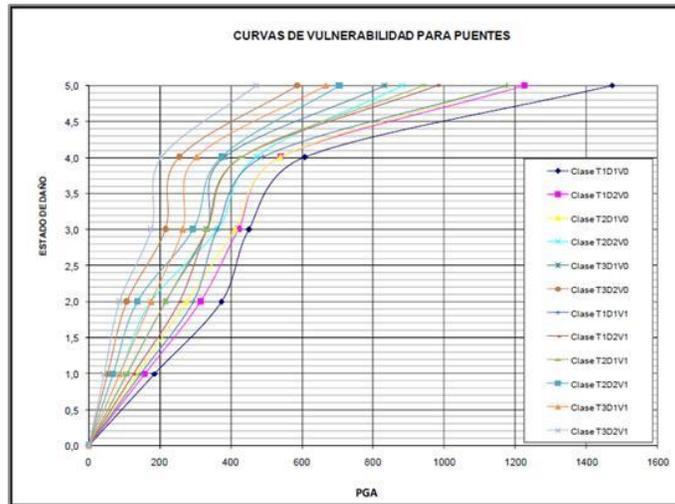
Figura 78: Curvas de fragilidad para puentes método Risk Management Solutions (R.M.S.) (Fuente: FOPAE, n.d.)

La curva de fragilidad para la evaluación de puentes, presenta en forma directa el estado de daño en que se podría ubicar cada tipo de puente. Para el caso de Santa Cruz, se asumen los datos del puente clase T1D1V0 que de acuerdo con el método Risk Management Solutions (R.M.S.) es equivalente en nuestro país al tipo HBR12 (Puente simplemente apoyado-diseño convencional-de alto riesgo).

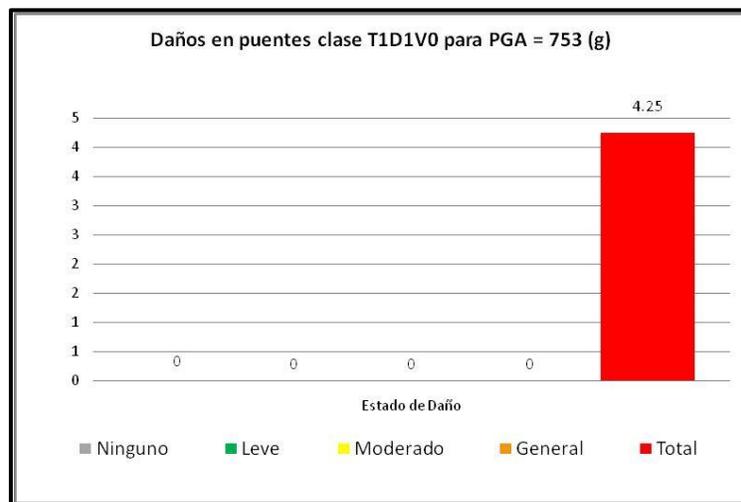
Gráfico 16: Daños esperados para puentes clase T1D1V0

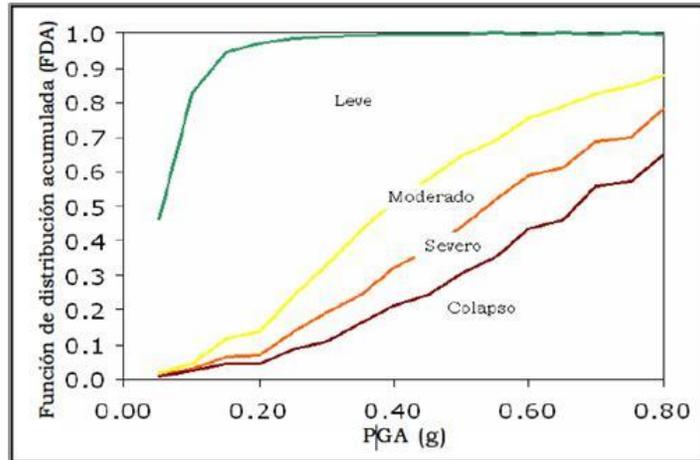
Figura 79: Curvas de fragilidad para viviendas de bahareque encementado de un piso (Fuente: Bedoya, 2005)

Los datos adquiridos de la figura anterior, se utilizan para evaluar edificaciones que poseen sistemas constructivos similares, como el que presenta la escuela antigua de Santa Cruz. Esta edificación se encuentra deteriorada y abandonada y se ubica en una zona que puede afectar otras como la escuela nueva en caso de colapso.

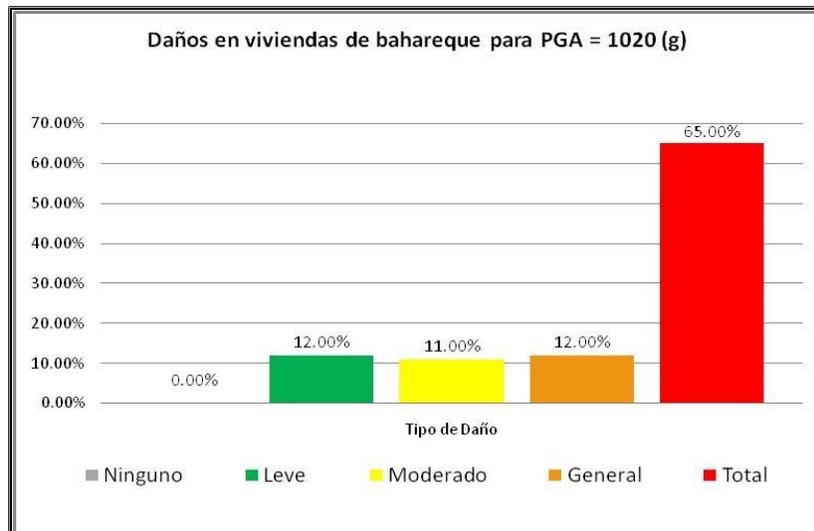
Gráfico 17: Daños esperados en edificaciones de bahareque

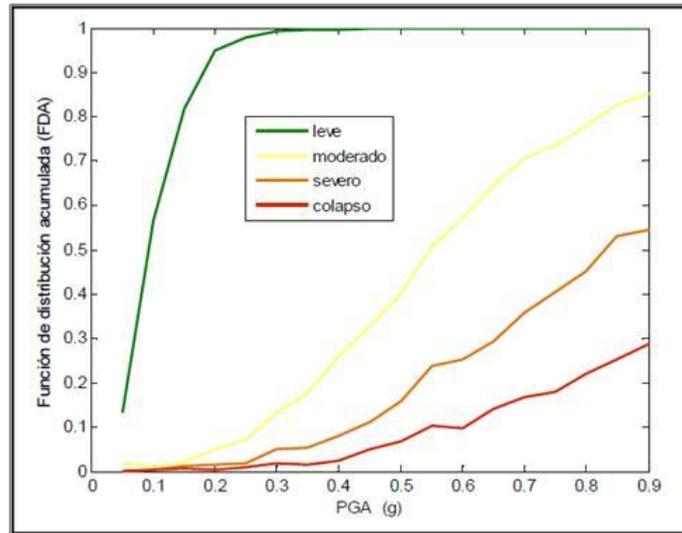
Figura 80: Curvas de fragilidad experimentales para viviendas de ferrocemento (Fuente: Bedoya, 2005)

Debido al comportamiento estructural de este sistema constructivo, la información generada se empleará para evaluar los restantes sistemas constructivos del distrito, tales como, mampostería, prefabricados de concreto, metal, madera, zócalo y otros.

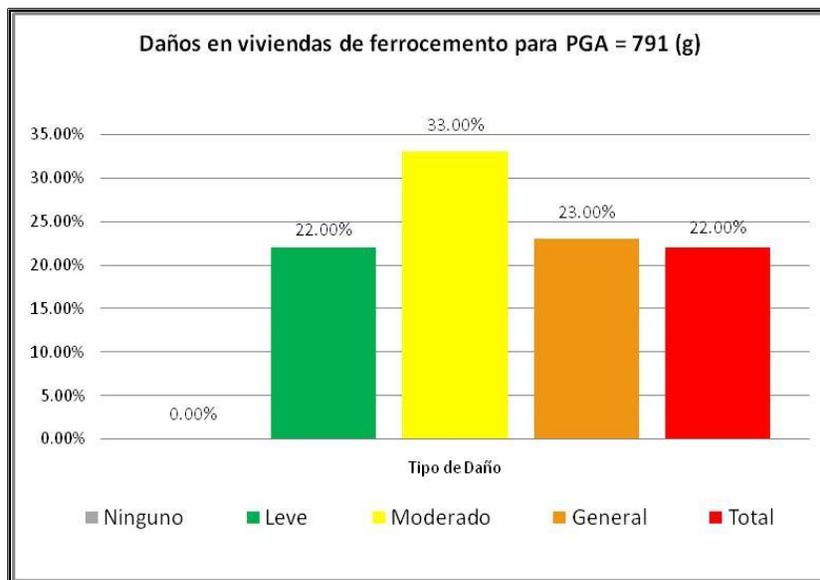
Gráfico 18: Daños esperados en edificaciones de ferrocemento

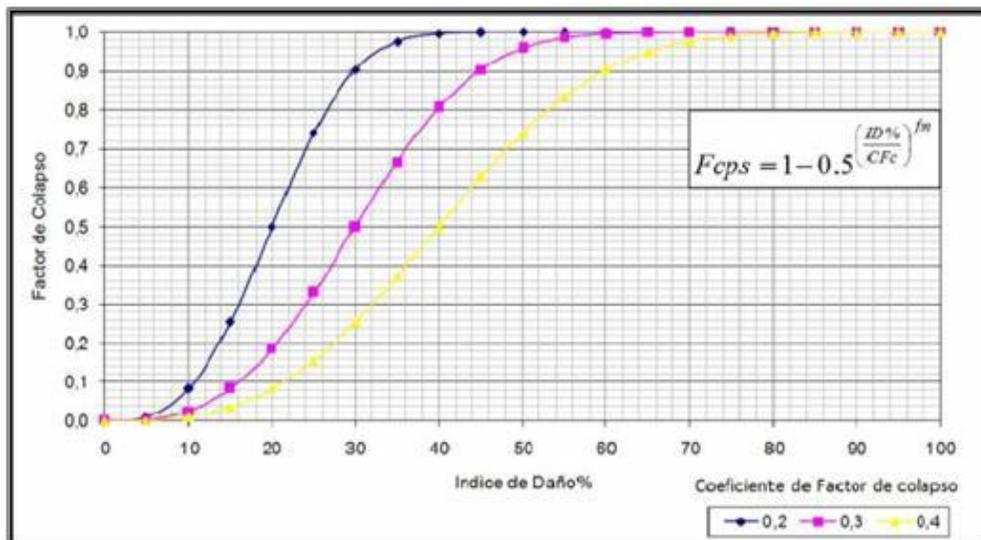
Figura 81: Curvas de fragilidad para afectación a la población y pérdidas económicas directas (Fuente: FOPAE, n.d.)

Para este estudio se obtuvo un índice de daño general del 26%, teniendo en cuenta el coeficiente de factor de colapso (*CFc*) de 30% definido en la fórmula anterior, así como la utilización de la curva de fragilidad de afectación a la población y pérdidas económicas directas, se logró determinar un factor de colapso general de 0,36.

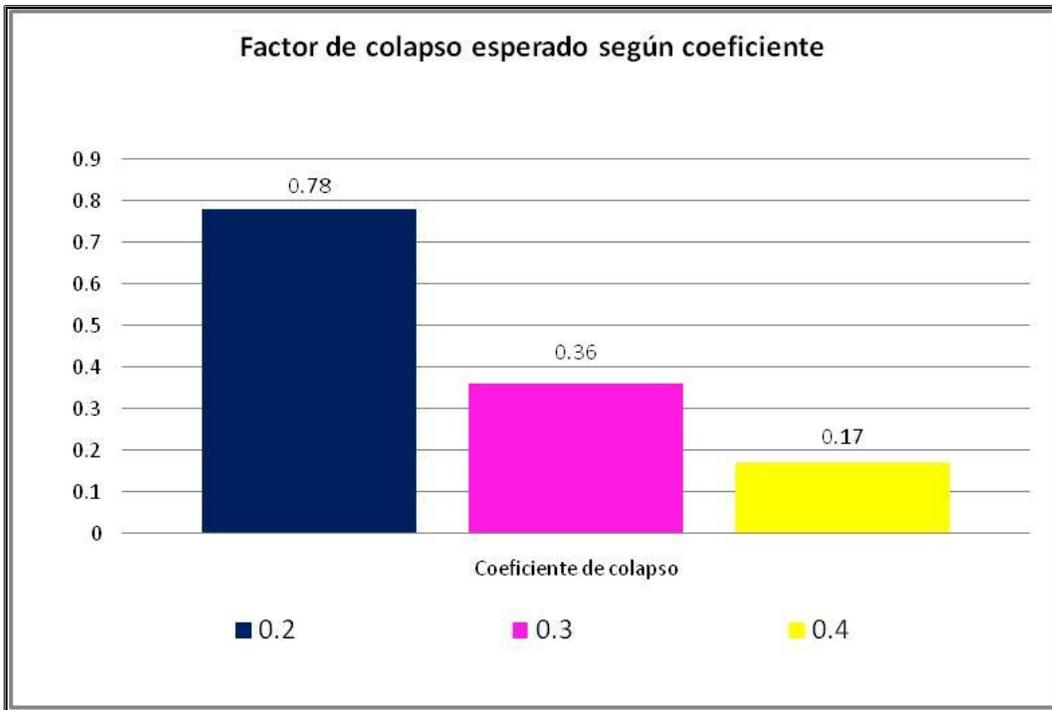
Gráfico 19: Factores de colapso según índice de daños esperados
