Tesis de Grado

Evaluación del riesgo sísmico y vulcanológico, vulnerabilidad
del distrito de Santa Cruz, cantón de Turrialba, provincia de
Cartago

Licenciatura en Ingeniería Civil

Jarlim Gerardo Rojas Fallas

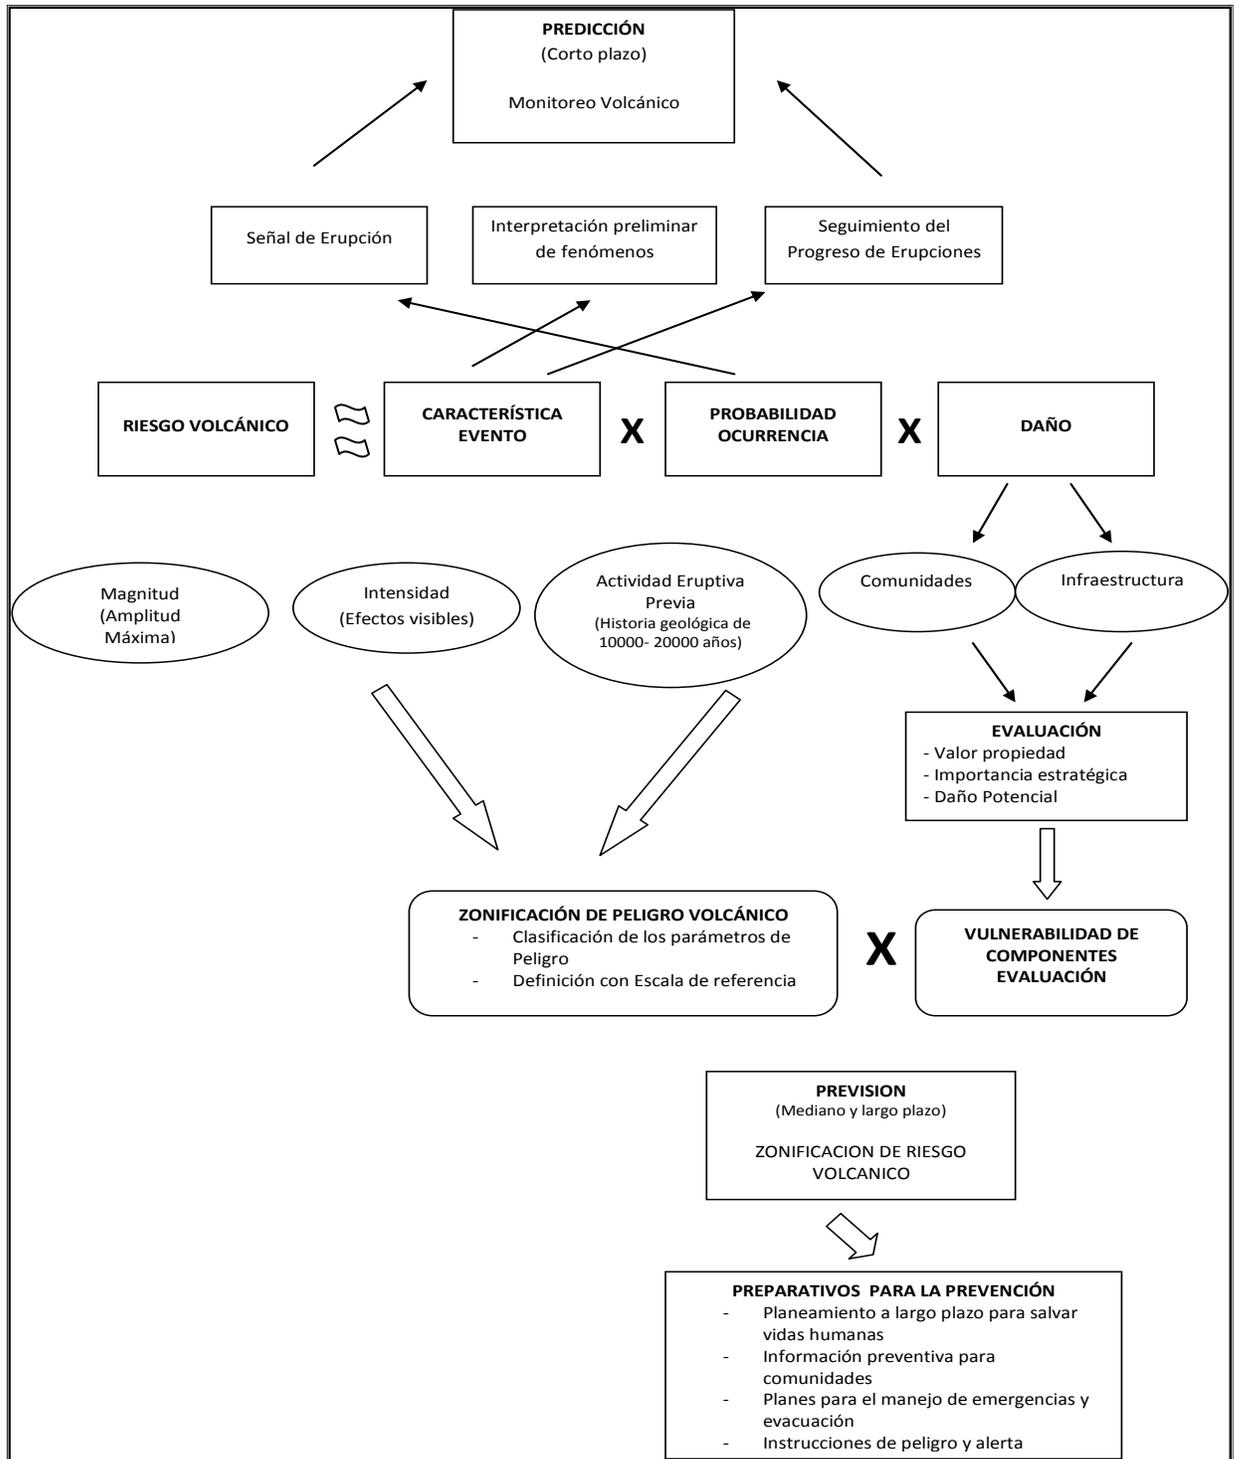
Figura 82: Diagrama de flujo para mitigación y evaluación del riesgo asociado a la amenaza volcánica (Modificado de: Voskuil, n.d.)

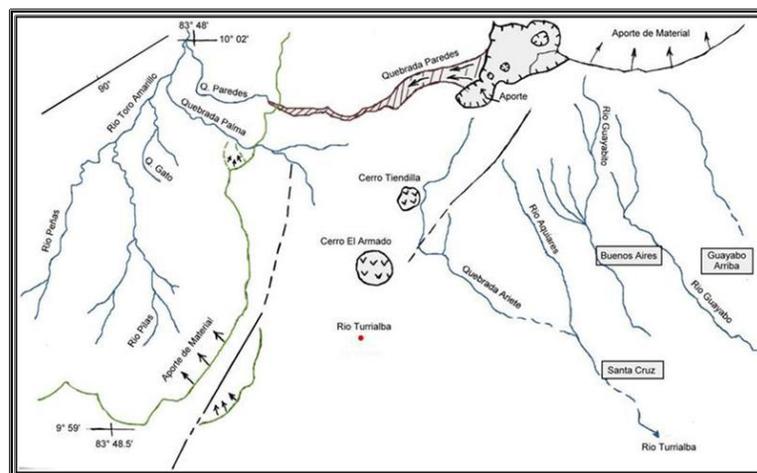
²⁰Se establecen las estructuras y geoformas del Volcán Turrialba y sus alrededores para lograr la fotointerpretación, al definir que por la ubicación y actividad observada hasta el año 2000, la Quebrada Paredes presentaba el potencial de arrastrar material que se desprendiera de la parte oeste de la cúspide volcánica, como se muestra a continuación:

Figura 83: Estructuras y geoformas definidas en la zona de estudio (Fuente: UNESCO, 2000)

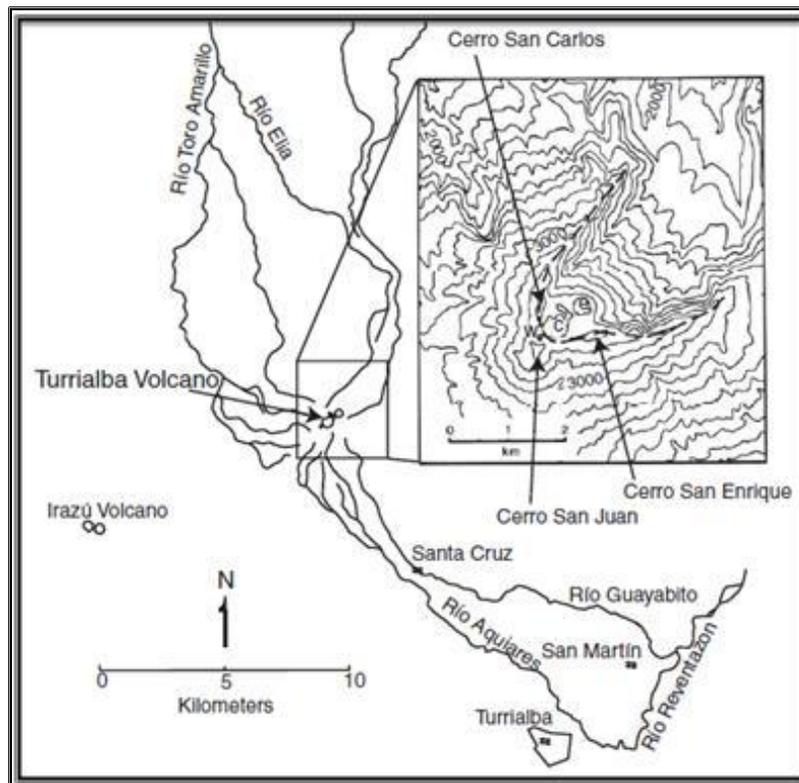
Figura 84: Diagrama de ubicación de cerros en el cráter del Volcán Turrialba (Fuente: Reagan, Duarte, Soto & Fernández, 2006)

El extremo sur del Volcán Turrialba está conformado por los cerros San Juan y San Enrique. Este último, que es el de mayor tamaño y presenta una falla vertical que junto con su cercanía a la falla Ariete y la emisión de gases y vapor en sus paredes, así como la lluvia ácida que quema la vegetación que lo cubre, podría aportar material producto de sismos o intensas lluvias a los Ríos Aquiares y Guayabito, lo que genera deslizamientos, avalanchas o lahares que podrían afectar seriamente a los poblados ubicados hacia el sureste del cono volcánico, tal es el caso de Santa Cruz.

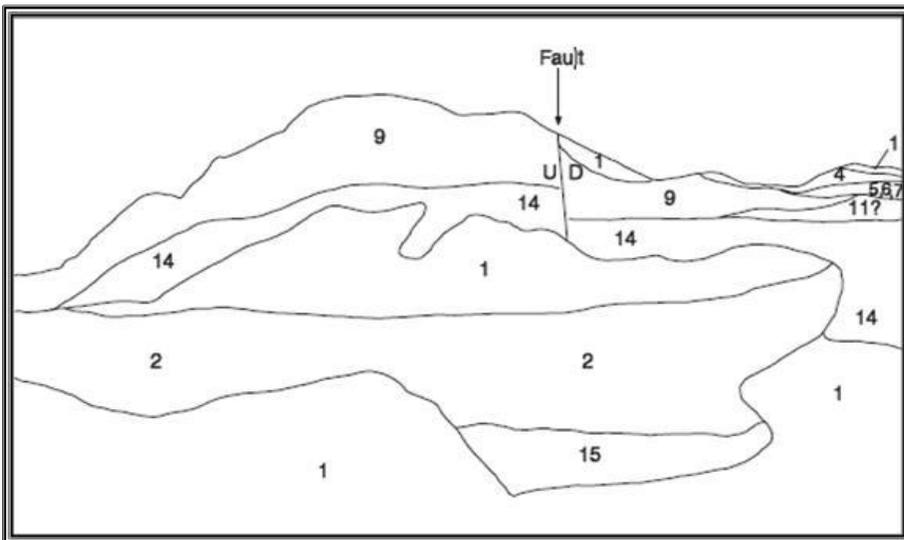
Figura 85: Diagrama de comportamiento de la falla vertical (Fuente: Reagan et al., 2006)

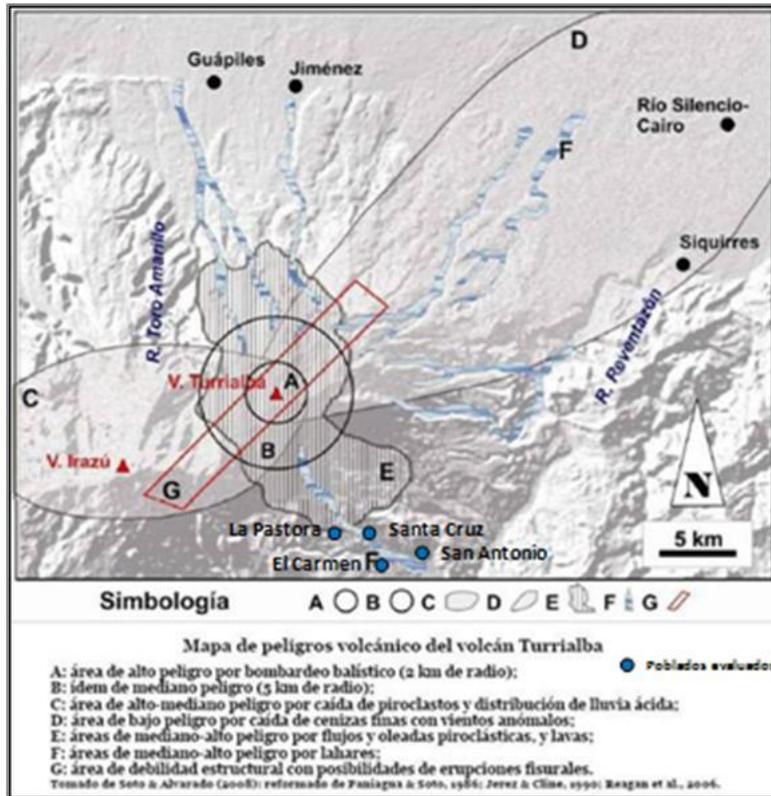
²¹Las áreas de posible afectación por diferentes eventos en un futuro cercano, se presentan en el mapa adjunto:

Figura 86: Mapa de los posibles peligros del Volcán Turrialba (Fuente: Alvarado et al., 2010)

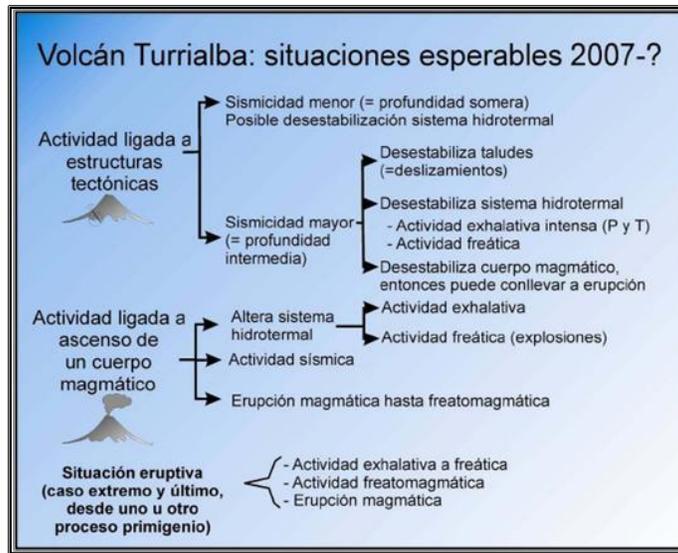
Adicionalmente indican que dentro de los posibles escenarios establecidos, se resaltan los dos estadios en este momento y los otros posibles de evolución:

Figura 87: Situaciones futuras esperables del Volcán Turrialba (Fuente: Alvarado et al., 2010)

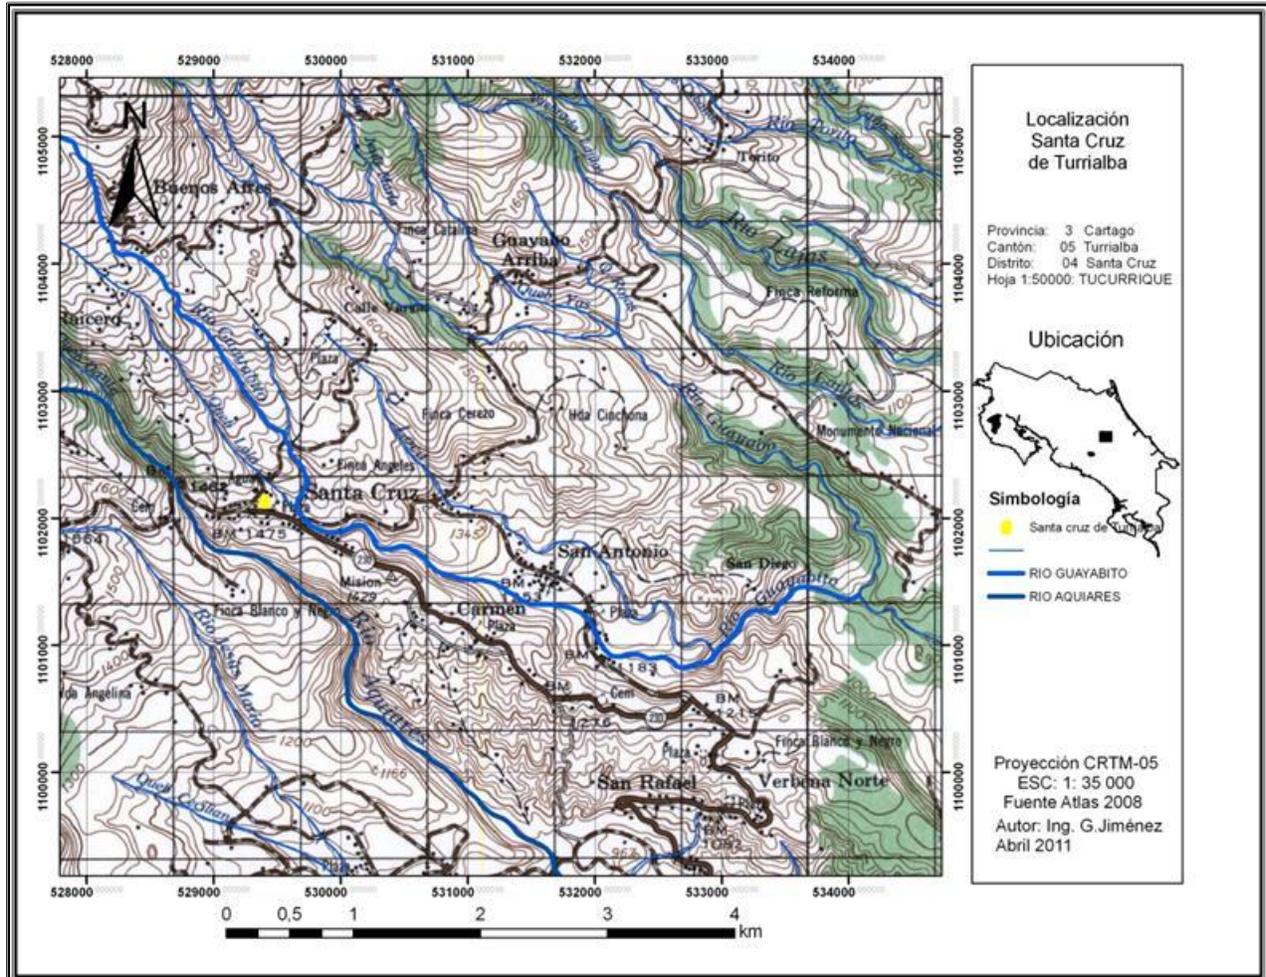
Mapa 11: Riesgo asociado a la topografía y ubicación de ríos (Mapa SIG, colaboración Ing. Gustavo Jiménez Zúñiga-ICE)

Hacia el norte de los poblados evaluados, se presenta una topografía con una pendiente de hasta 45° en algunas zonas próximas al Volcán Turrialba, lo que podría favorecer el arrastre de material y desbordamiento de los principales ríos de la zona de estudio.

Estas condiciones aplican para efectos provocados por posibles eventos sísmicos y vulcanológicos tales como lahares, avalanchas volcánicas y deslizamientos.

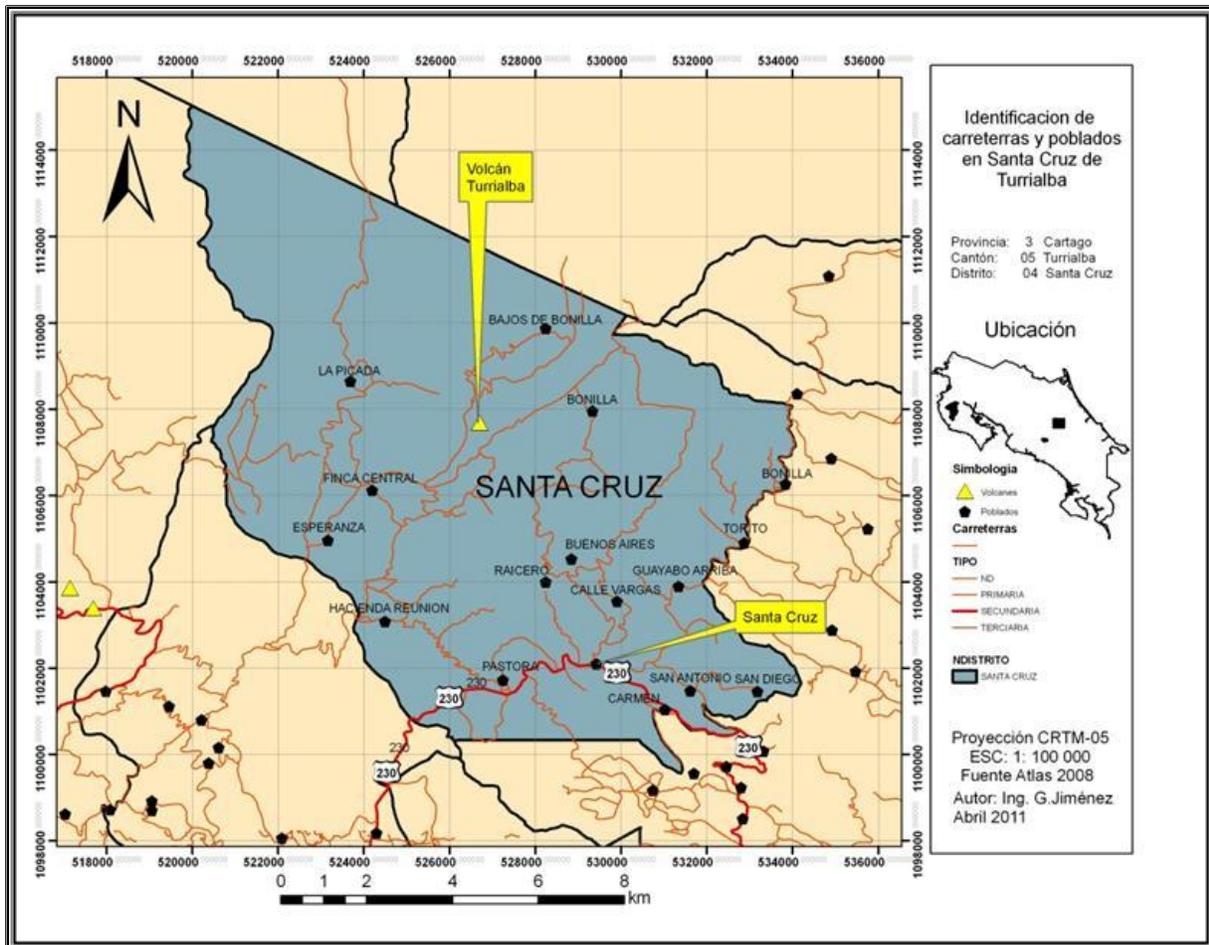
Mapa 12: Riesgo asociado a la ubicación de principales vías terrestres (Mapa SIG, colaboración Ing. Gustavo Jiménez Zúñiga-ICE)

El contar con una única ruta nacional (ruta 230) de acceso al sitio de estudio como se muestra en el mapa 12, con las condiciones de vulnerabilidad de la zona, se incrementa el riesgo debido a los elementos mencionados en el mapa 11 que pueden dañar o derribar los puentes o adicionalmente en caso de sismo colapsar las vías definidas como rutas de evacuación en caso de emergencia. Esta ruta nacional se ubica al extremo sur del distrito de Santa Cruz, desde la cual se logra el acceso directo únicamente a los poblados de El Carmen, Santa Cruz y La Pastora, y deja como única opción de comunicación terrestre a los demás poblados del distrito, la utilización de caminos vecinales.

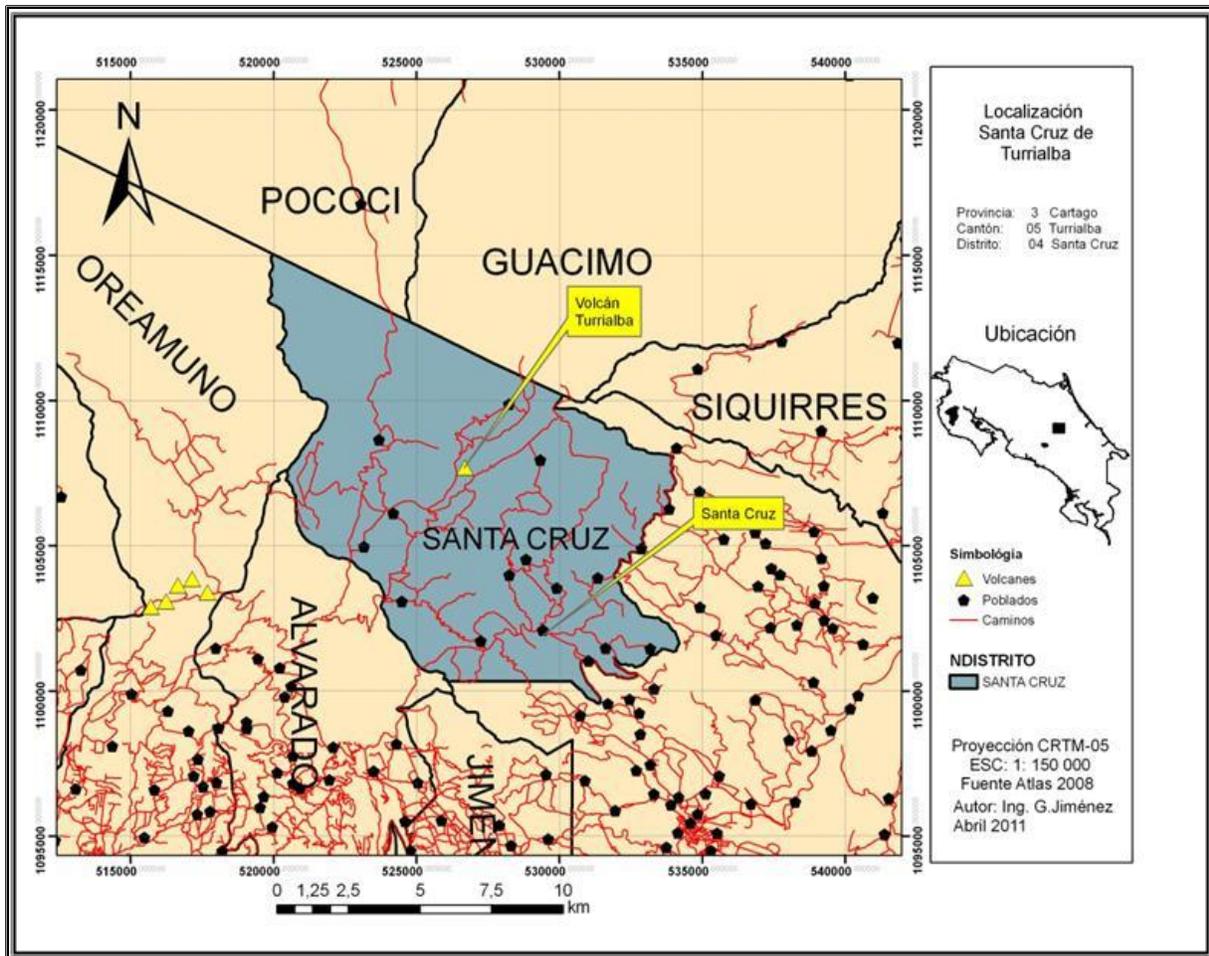
Mapa 13: Riesgo asociado a las vías terrestres de los poblados (Mapa SIG, colaboración Ing. Gustavo Jiménez Zúñiga-ICE)

Existen varios caminos vecinales que comunican los poblados del distrito de Santa Cruz de Turrialba tal y como se evidencia en el mapa 13, sin embargo sus condiciones de mantenimiento y estado actual limitan el acceso únicamente a vehículos de doble tracción que en algunos tramos no logran ingresar, lo que incrementa el riesgo de aislamiento de algunas comunidades en caso de desastre natural. Aparte de su mantenimiento deficiente, estos caminos cuentan con puentes antiguos, algunos de ellos ya podrían haber perdido su capacidad estructural de soporte, al incrementar la vulnerabilidad de la infraestructura de la zona.

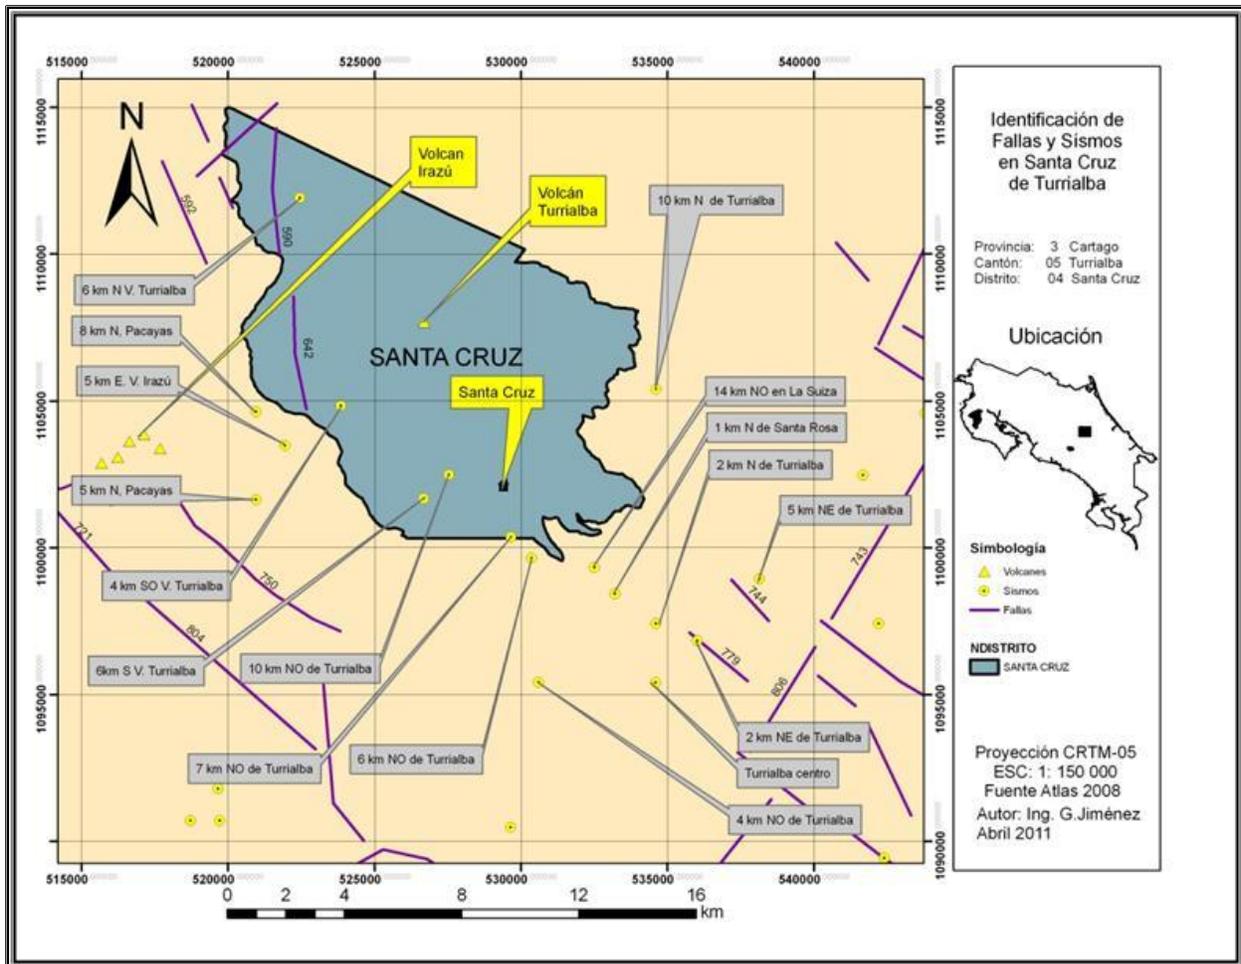
Mapa 14: Riesgo asociado al historial sísmico y su ubicación hasta el año 2008 (Mapa SIG, colaboración Ing. Gustavo Jiménez Zúñiga-ICE)

Con el mapa 14 se logra considerar el historial sísmico de la zona hasta el año 2008, demostrándose el potencial de la amenaza sísmica evaluada en esta investigación. Además se muestran las principales fallas geológicas de la zona, que son el detonante mayoritario de los enjambres de sismos en el lugar de estudio.

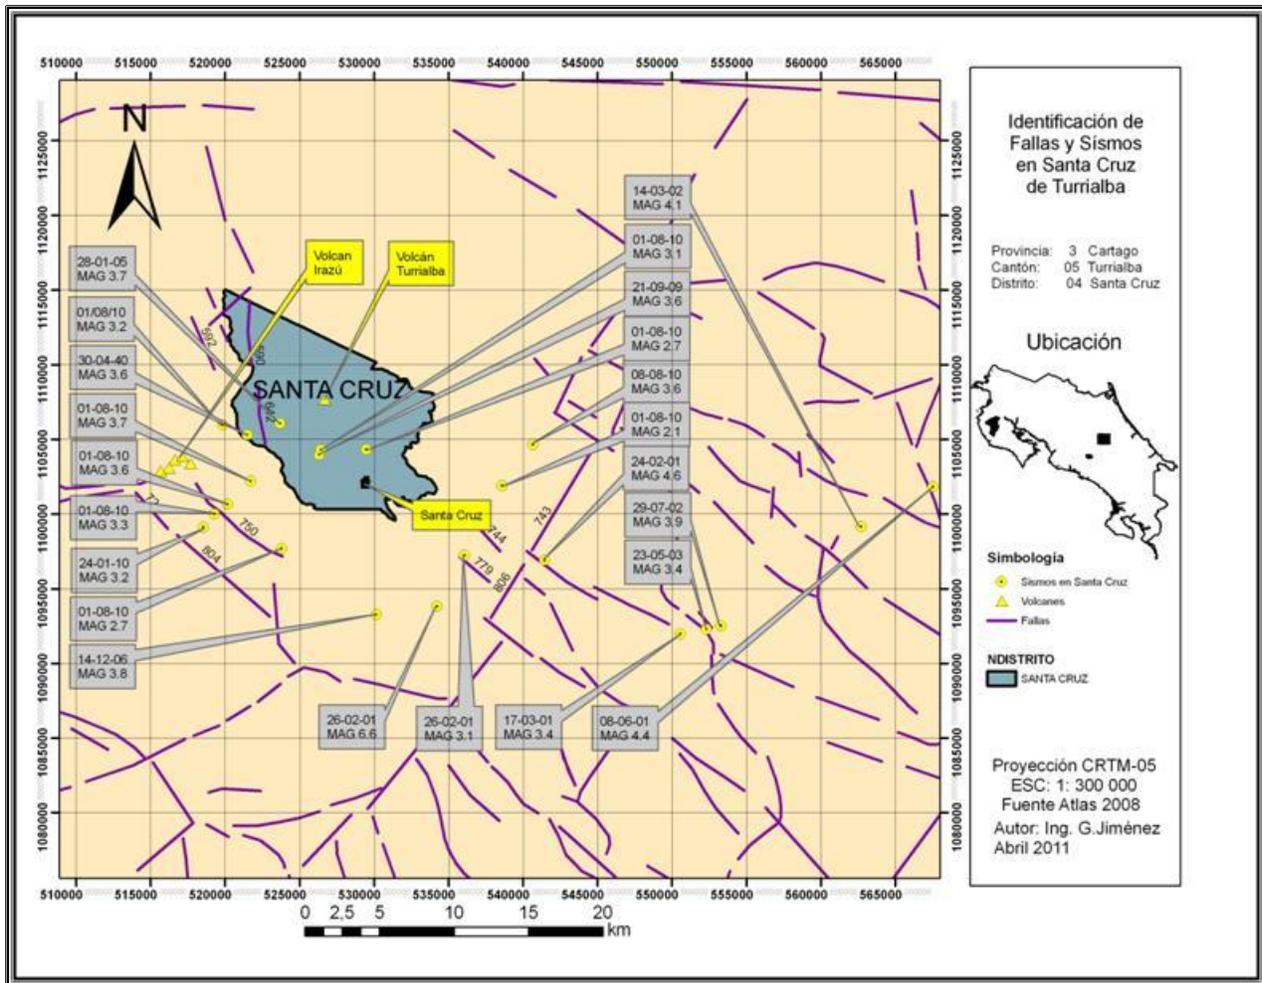
Mapa 15: Riesgo asociado al historial sísmico con magnitud importante cerca de la zona de estudio, período 2001-2010 (Mapa SIG, colaboración Ing. Gustavo Jiménez Zúñiga-ICE)

El mapa anterior resume el historial sísmico cercano a la zona de estudio ocurrido durante el período 2001-2010, que demuestra el potencial de la amenaza sísmica evaluada en el distrito de Santa Cruz de Turrialba para esta investigación. Este mapa incluye las principales fallas geológicas de la zona, en las que fue posible ubicar varios sismos del período mencionado, lo que evidencia la influencia que han tenido sobre la sismicidad del lugar.

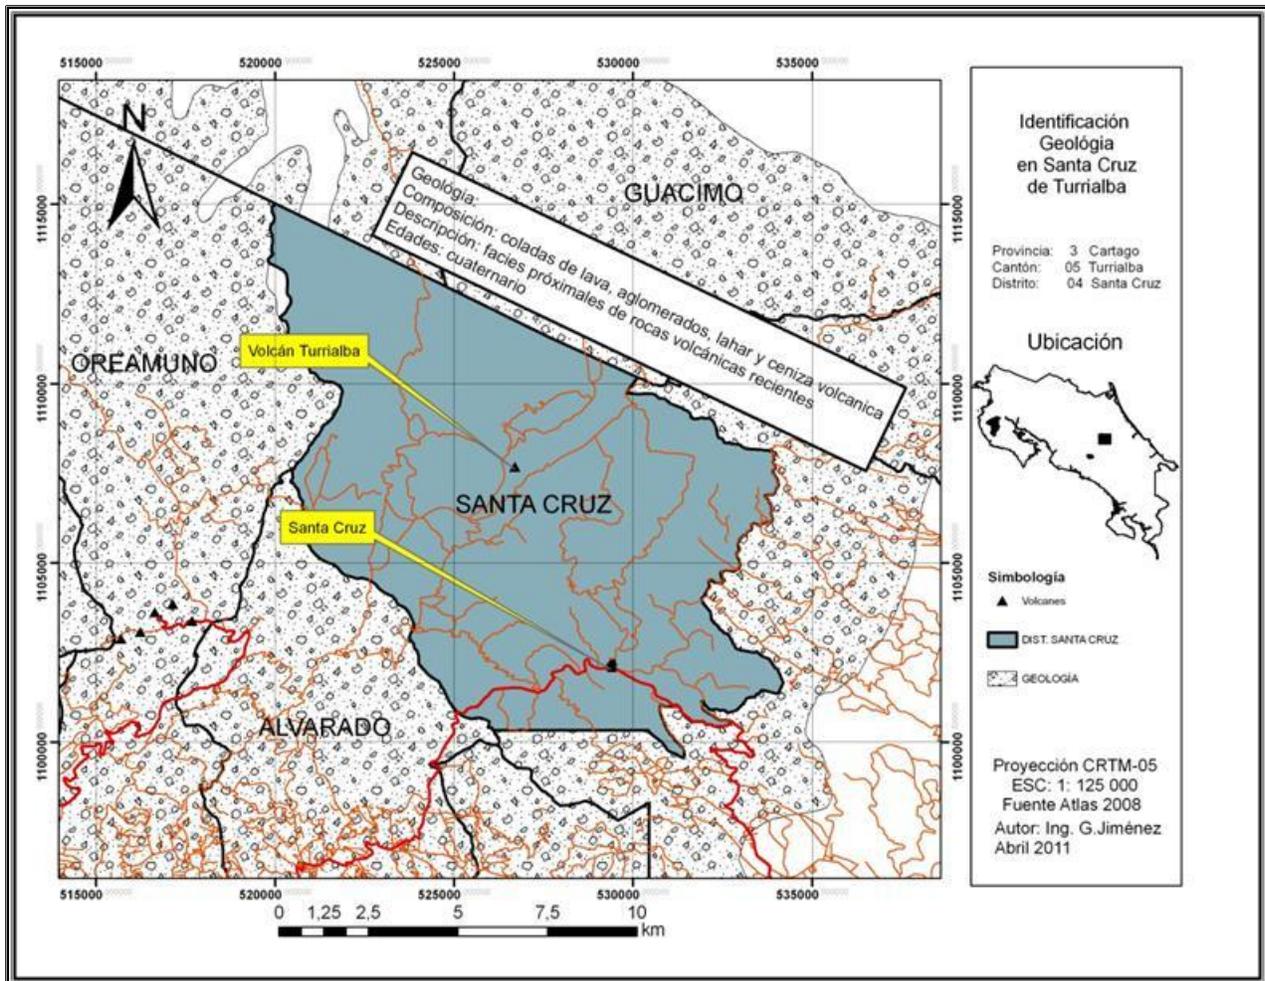
Mapa 16: Riesgo asociado a la geología de Santa Cruz de Turrialba (Mapa SIG, colaboración Ing. Gustavo Jiménez Zúñiga-ICE)

La geología de la zona de estudio, está conformada por rocas del cuaternario y presenta evidencia de depósitos de coladas de lava, lahares y ceniza volcánica, lo que determina el riesgo potencial asociado con la actividad volcánica.

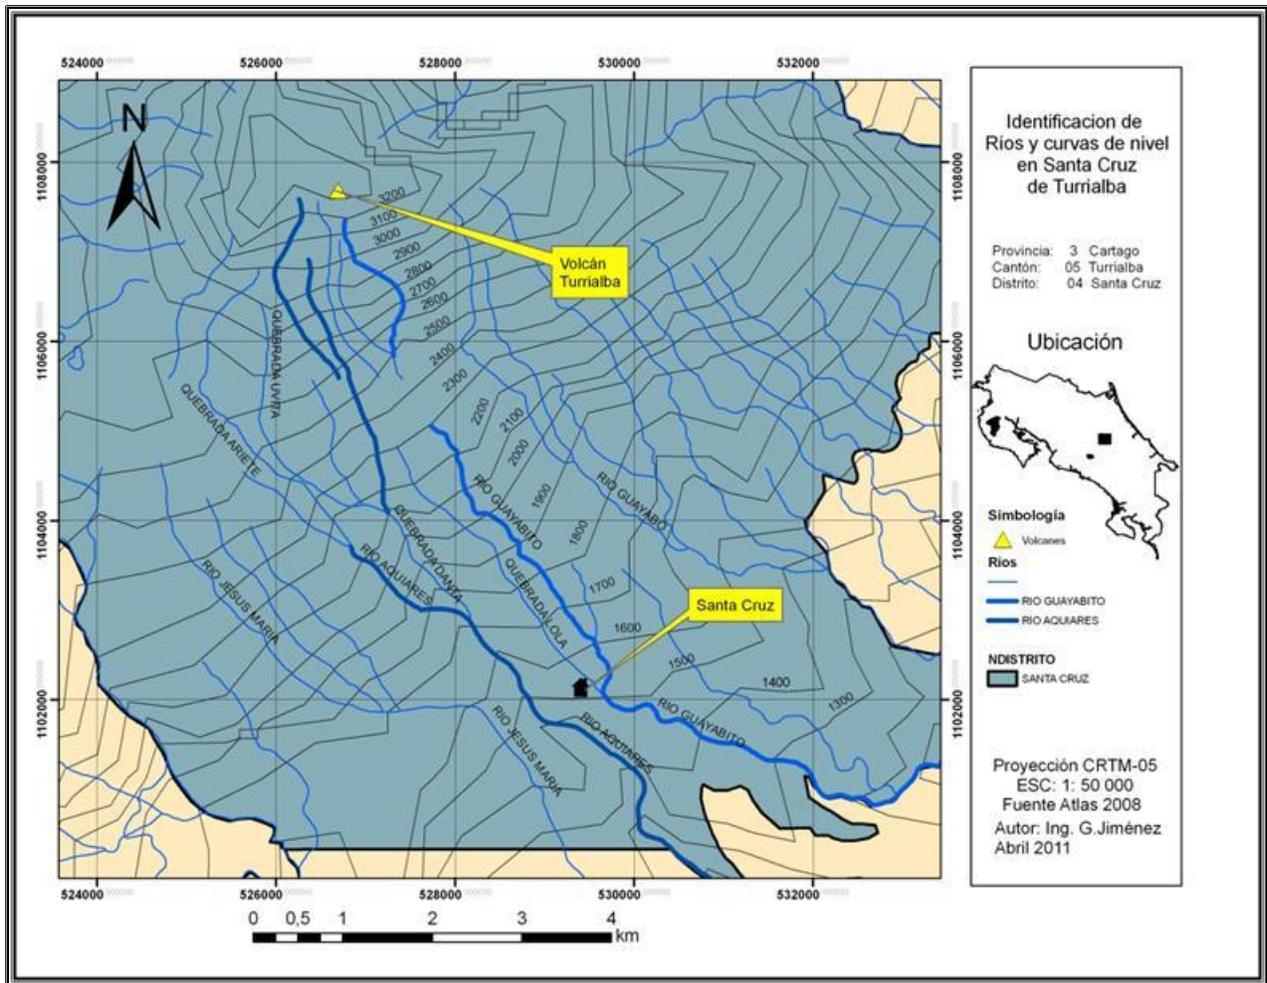
Mapa 17: Riesgo asociado a la ubicación de los ríos (Mapa SIG, colaboración Ing. Gustavo Jiménez Zúñiga-ICE)

El mapa anterior muestra los principales ríos y quebradas que se encuentran más próximos a los poblados evaluados, lográndose determinar que para la estimación del riesgo de la zona, los Ríos Aquiares y Guayabito son los que determinan el mayor peligro según el estudio realizado.

Ambos ríos incluso, según la literatura consultada presentan evidencias de arrastre de material volcánico, tal es el caso concreto del valle donde se asienta el poblado de Aquiares.

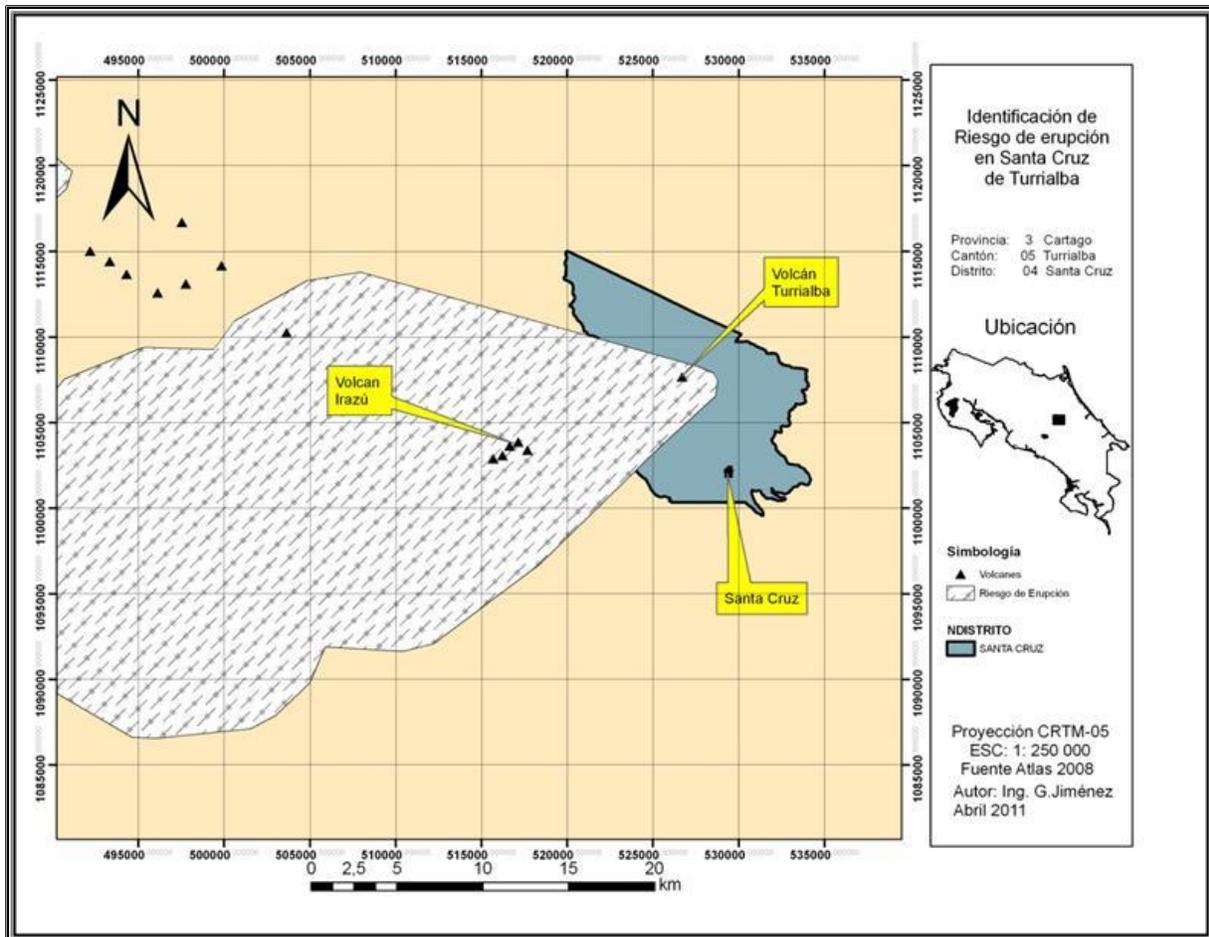
Mapa 18: Riesgo asociado a la caída de cenizas y lluvia ácida en los poblados del distrito de Santa Cruz de Turrialba (Mapa SIG, colaboración Ing. Gustavo Jiménez Zúñiga-ICE)

El mapa 18 es el resultado de un intenso análisis realizado por diversas instituciones, dentro de las cuales se encuentran el Instituto Costarricense de Electricidad (ICE), el Ministerio de Agricultura y Ganadería (MAG-INTA), el Observatorio Vulcanológico y Sismológico de Costa Rica (OVSICORI-UNA), Red Sismológica Nacional RSN (ICE-UCR), y otros. Este análisis ha demostrado que debido a los vientos predominantes en nuestro país y el tipo de erupción volcánica monitoreada desde hace varios años, los efectos de la caída de cenizas y lluvia ácida se manifestarán hacia el oeste del Volcán Turrialba, lo que disminuye el riesgo para los restantes poblados del distrito de Santa Cruz.

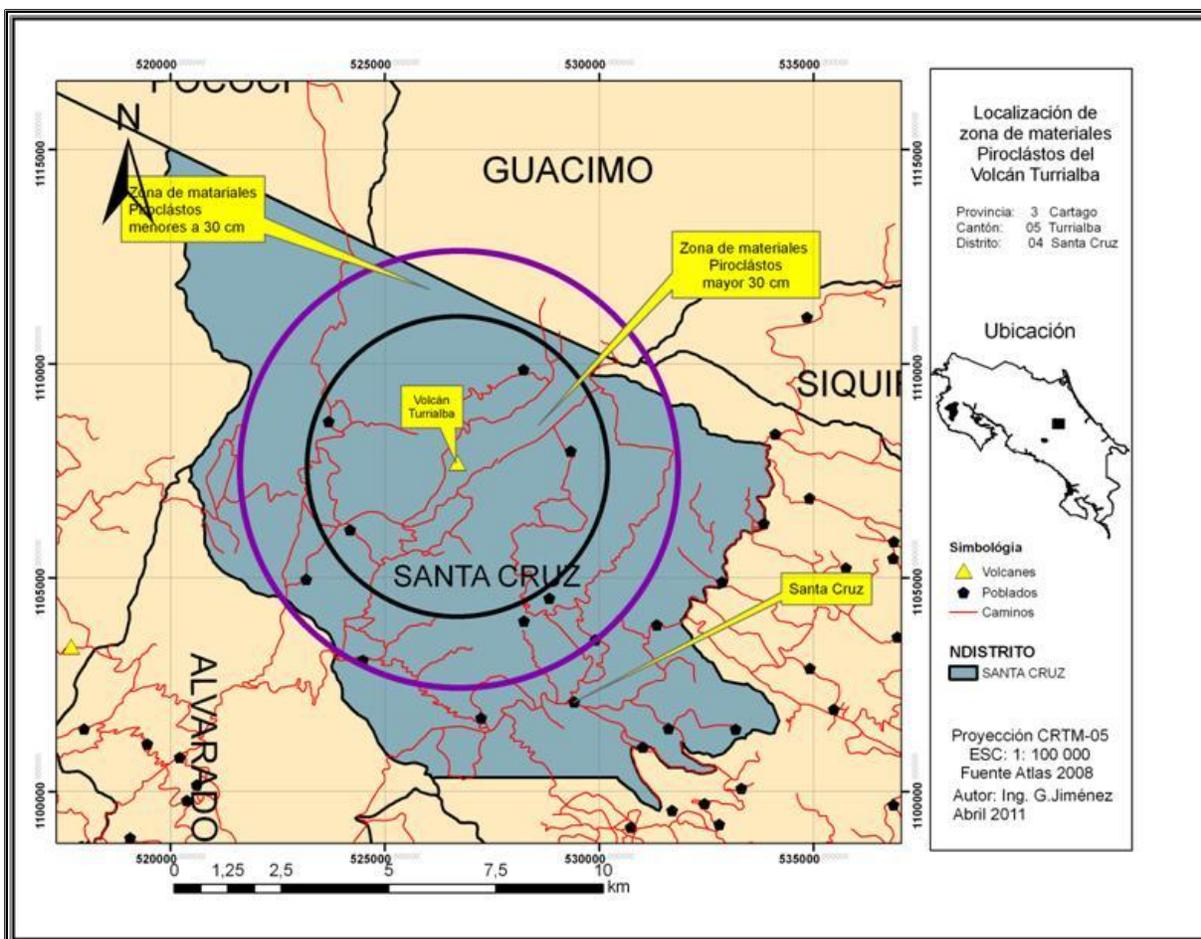
Mapa 19: Riesgo asociado a la caída de material piroclástico (Mapa SIG, colaboración Ing. Gustavo Jiménez Zúñiga-ICE)

De igual manera que en el mapa 18, los estudios realizados por las diversas instituciones mencionadas, así como la literatura consultada, coinciden en que para el caso de erupciones de flujo piroclástico, las zonas que se verían afectadas corresponden a un radio de 3.5 km para el material con tamaño igual o superior a 30 cm, y un radio de 5 km para material de menor tamaño. Con estos datos, se logra determinar que los poblados evaluados quedan fuera de la zona de riesgo por caída de material piroclástico. Los poblados que podrían sufrir afectación de este tipo, se encuentran fuera del alcance de este estudio, sin embargo se pueden identificar en el mapa 12.

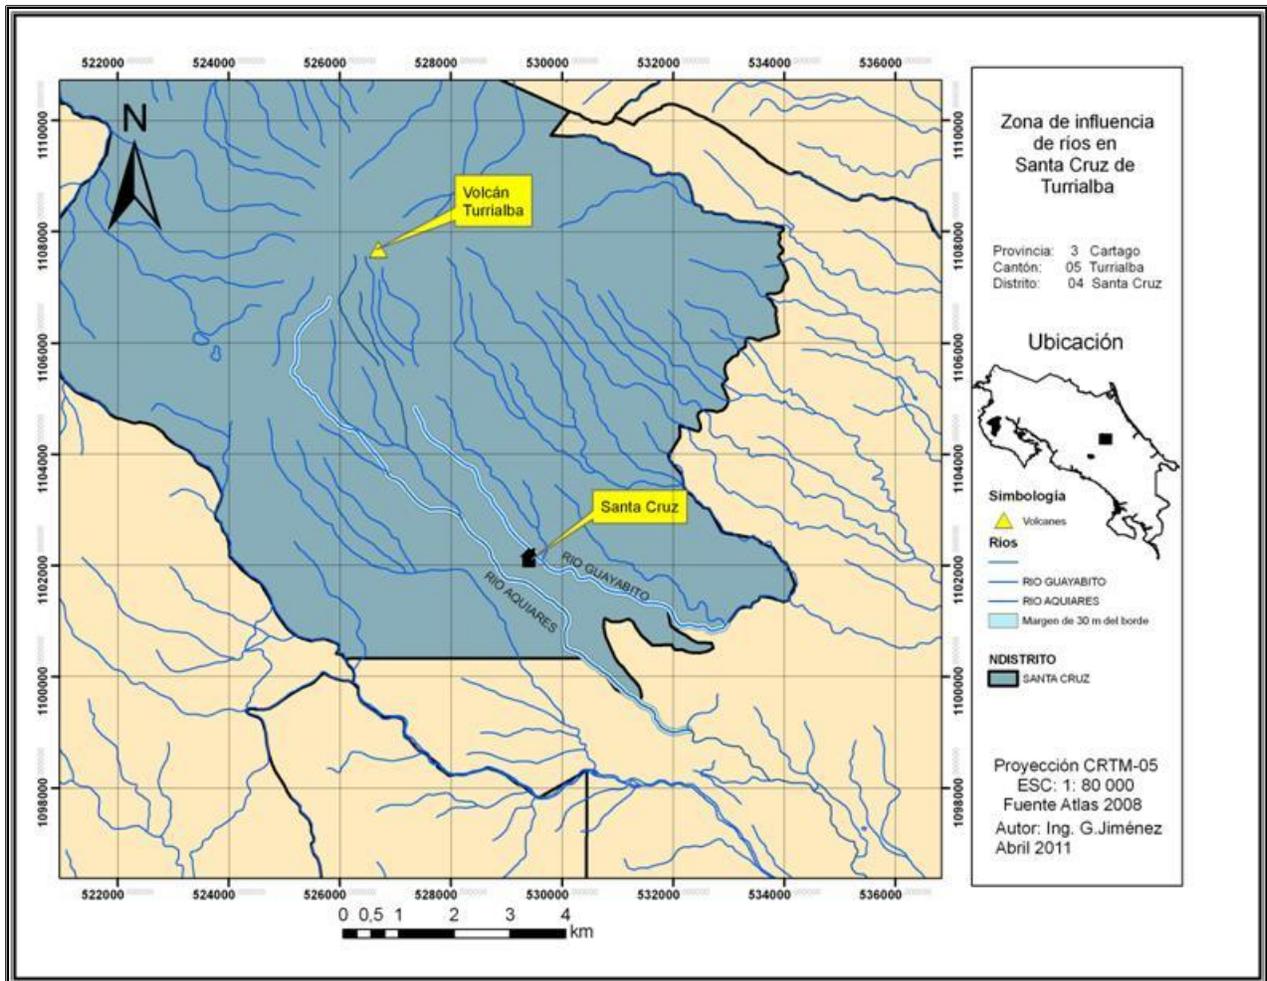
Mapa 20: Riesgo asociado infraestructura ubicada sobre las zonas de protección de los ríos (Mapa SIG, colaboración Ing. Gustavo Jiménez Zúñiga-ICE)

Según se definió anteriormente, los Ríos Aquiares y Guayabito son los que reflejan el mayor riesgo para la infraestructura de las comunidades evaluadas, en las que se determinó que existen construcciones de tipo vivienda sobre todo, que no respetan los 15 metros mínimos que deben estar libres a cada margen de los ríos, al incrementar con ello el riesgo en caso de crecientes provocadas por los posibles factores antes mencionados.

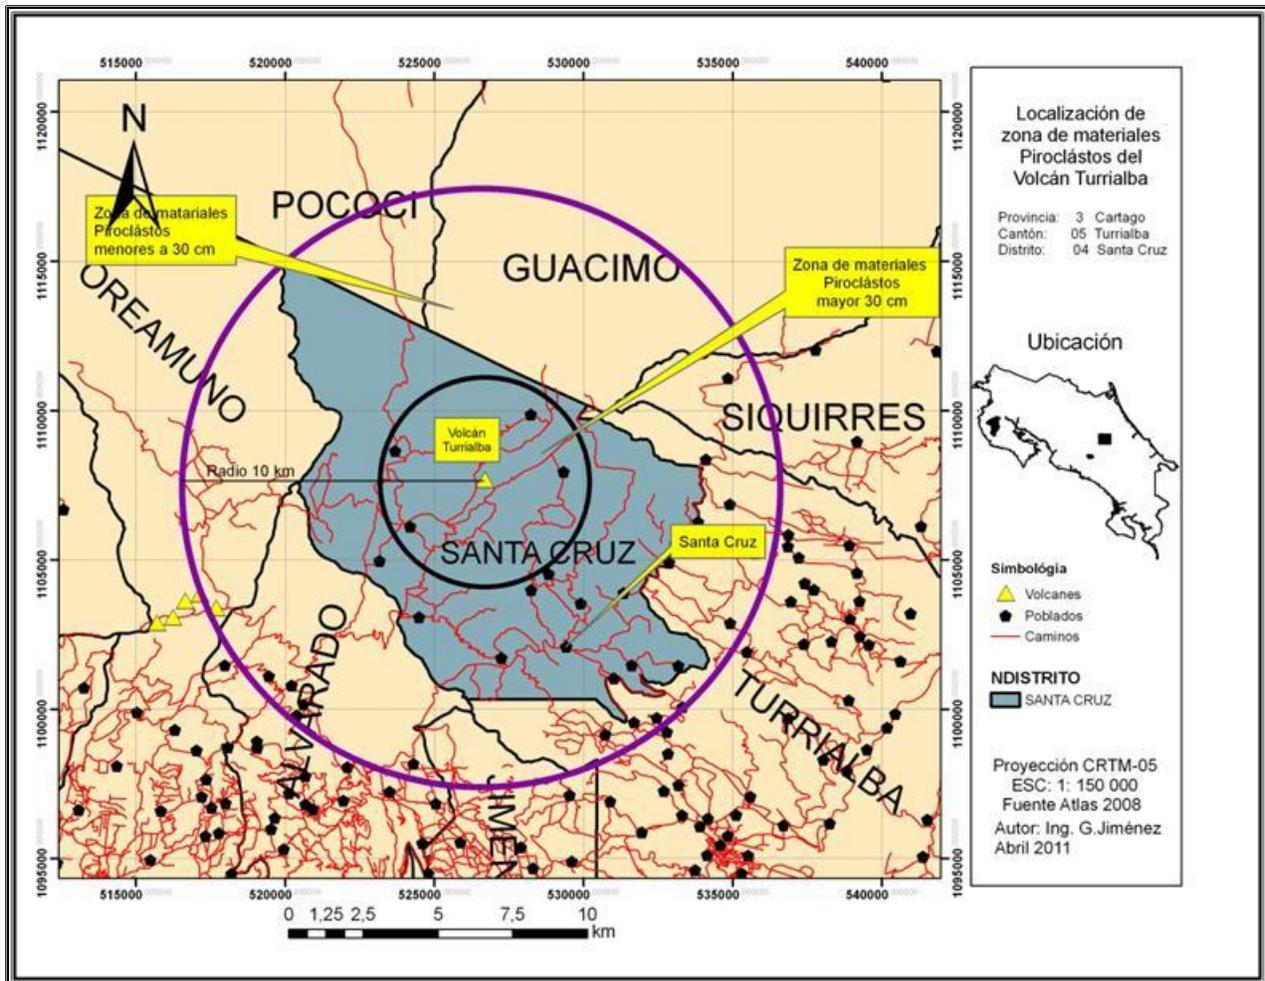
Mapa 21: Riesgo asociado a la caída de cenizas, lluvia ácida y material piroclástico, radio definido para este estudio (Mapa SIG, colaboración Ing. Gustavo Jiménez Zúñiga-ICE)

Para este estudio se logró determinar un radio de afectación de 10 km para el caso de caída de cenizas, lluvia ácida y erupciones de flujo piroclástico. Las zonas que se verían afectadas por el flujo piroclástico, corresponden con un radio de 3.5 km para el material con tamaño igual o superior a 30 cm, y un radio de hasta 10 km para material de menor tamaño. Este radio contempla los poblados evaluados.

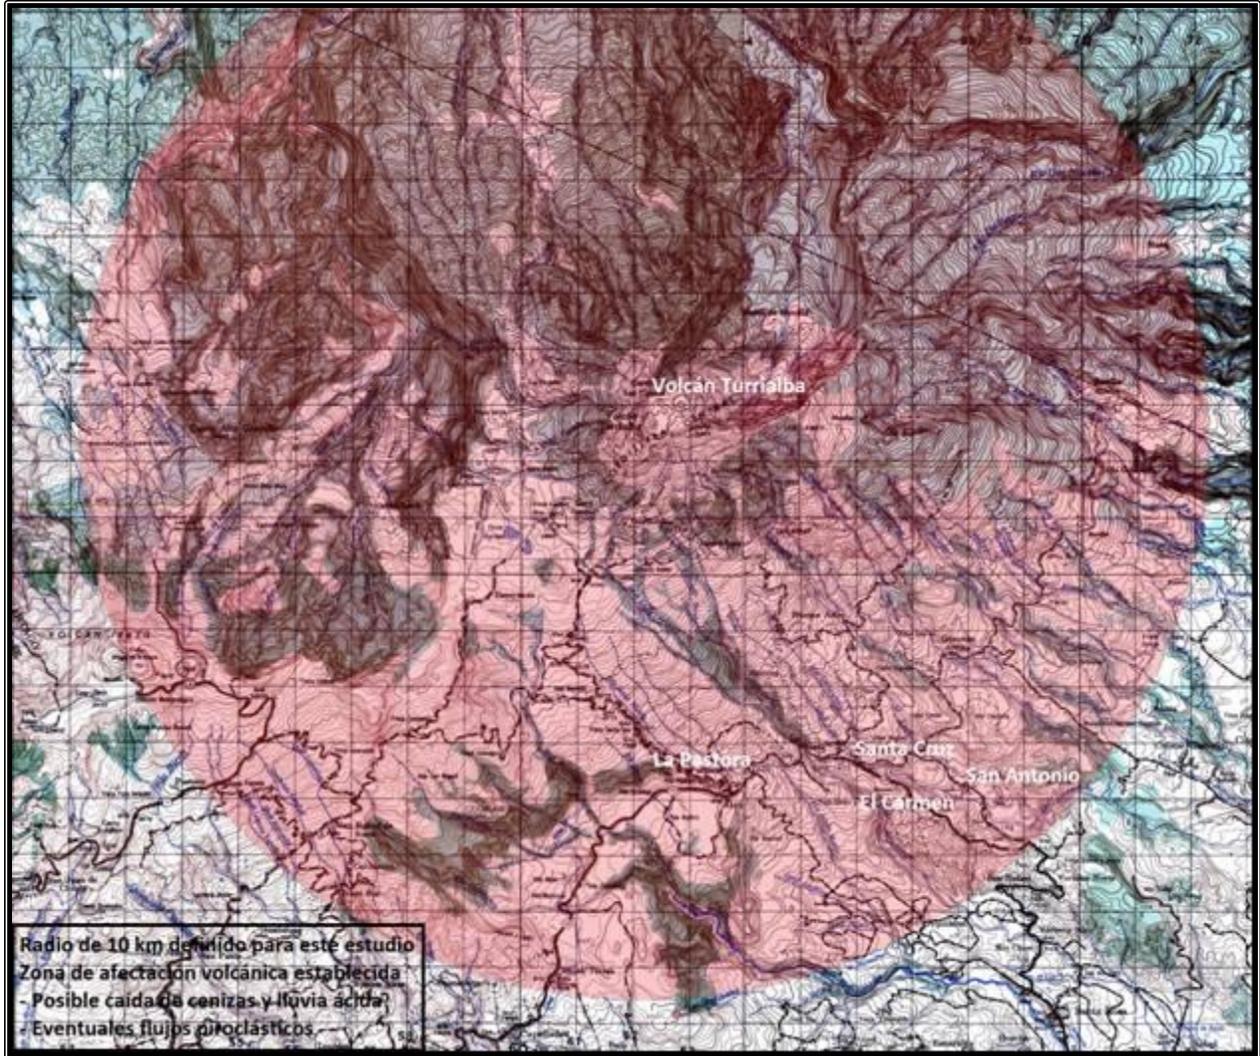
Mapa 22: Afectación volcánica para un radio de 10 kilómetros (Modificado de: Hojas cartográficas escala 1:50.000, colaboración del Sr. Leonardo Malavassi Piedra)

De acuerdo con el análisis de la información histórica de varios estudios revisados, se logró determinar un escenario de riesgo de 10 km de radio para la afectación de posibles caída de cenizas y lluvia ácida, así como la eventual ocurrencia de flujos piroclásticos.

Con la determinación de la zona de afectación en el mapa 22, se definen los poblados en estudio y se traslada el área determinada al mapa 23 para una mejor interpretación, con el fin de definir con mayor claridad el riesgo por la afectación volcánica.

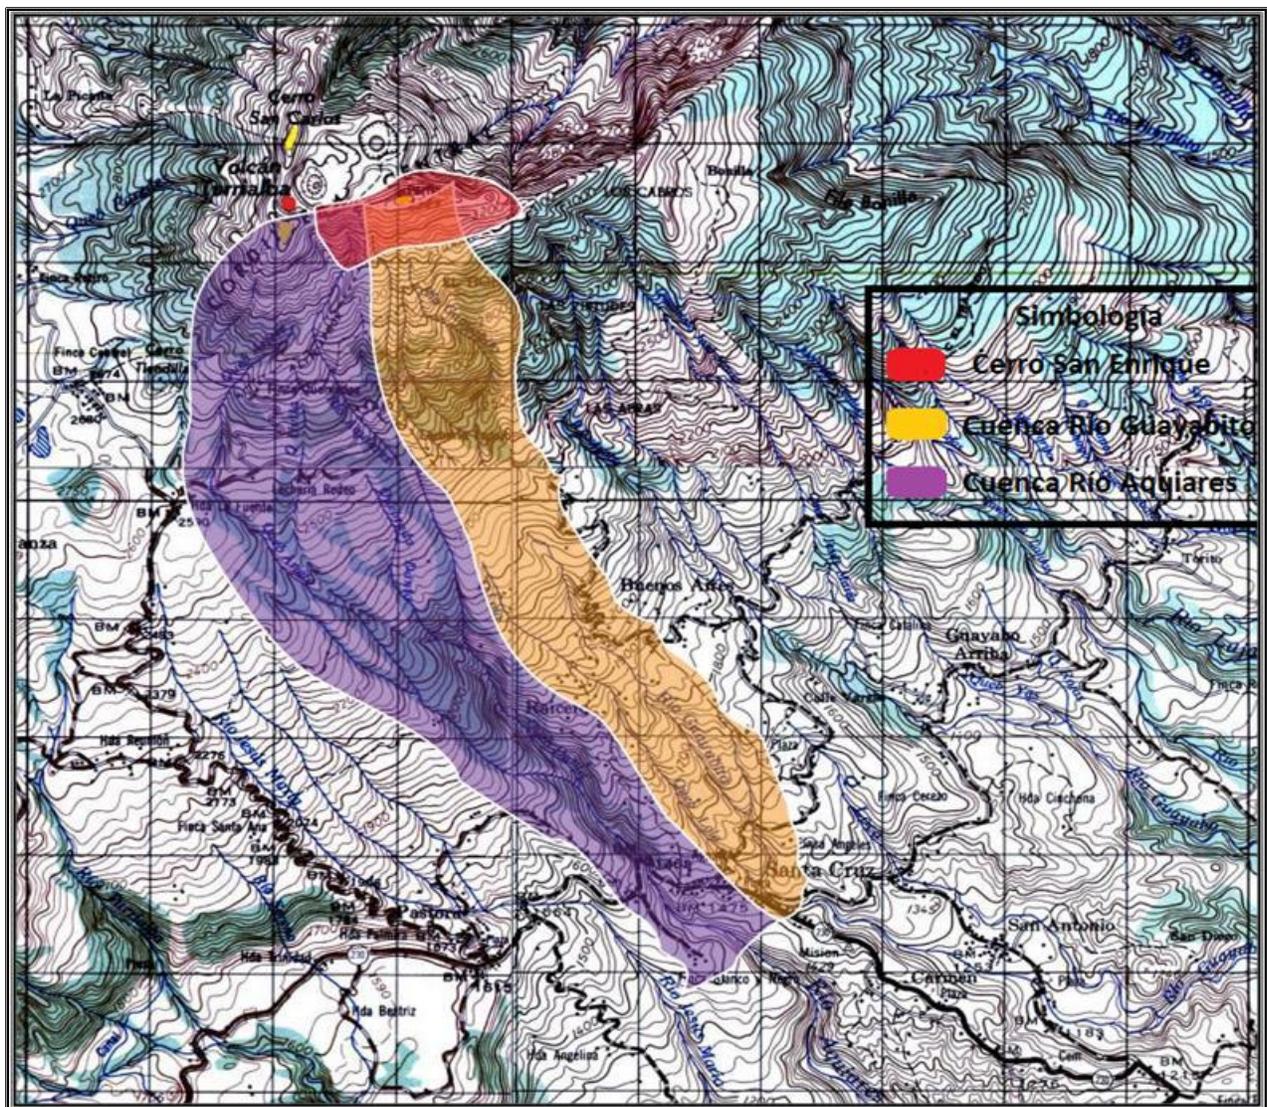
Mapa 24: Definición de las cuencas de los Ríos Guayabito y AQUIARES, material del Cerro San Enrique (Modificado de: Hojas cartográficas escala 1:50.000, colaboración del Sr. Leonardo Malavassi Piedra)

Con el fin de evaluar uno de los escenarios de riesgo más críticos, en el que un evento sísmico o vulcanológico se pueda ver incrementado por la acción de las lluvias, o que se produzca el “Efecto Cinchona”, es que se estableció el mapa 24 con la definición de las cuencas de los Ríos Guayabito y AQUIARES, así como la zona del Cerro San Enrique que se encuentra fracturada en el costado sur este del cráter del Volcán Turrialba.

Luego de ubicar esas zonas en el mapa 24, se trasladaron al mapa 25 para una mejor interpretación, para lograr establecer la información para realizar los cálculos requeridos que muestren el riesgo por la combinación de estos fenómenos naturales. A continuación se establecen los cálculos pertinentes, así como los perfiles promedio para cada uno de los ríos.
