Tesis de Grado

Evaluación del riesgo sísmico y vulcanológico, vulnerabilidad
del distrito de Santa Cruz, cantón de Turrialba, provincia de
Cartago

Licenciatura en Ingeniería Civil

Jarlim Gerardo Rojas Fallas

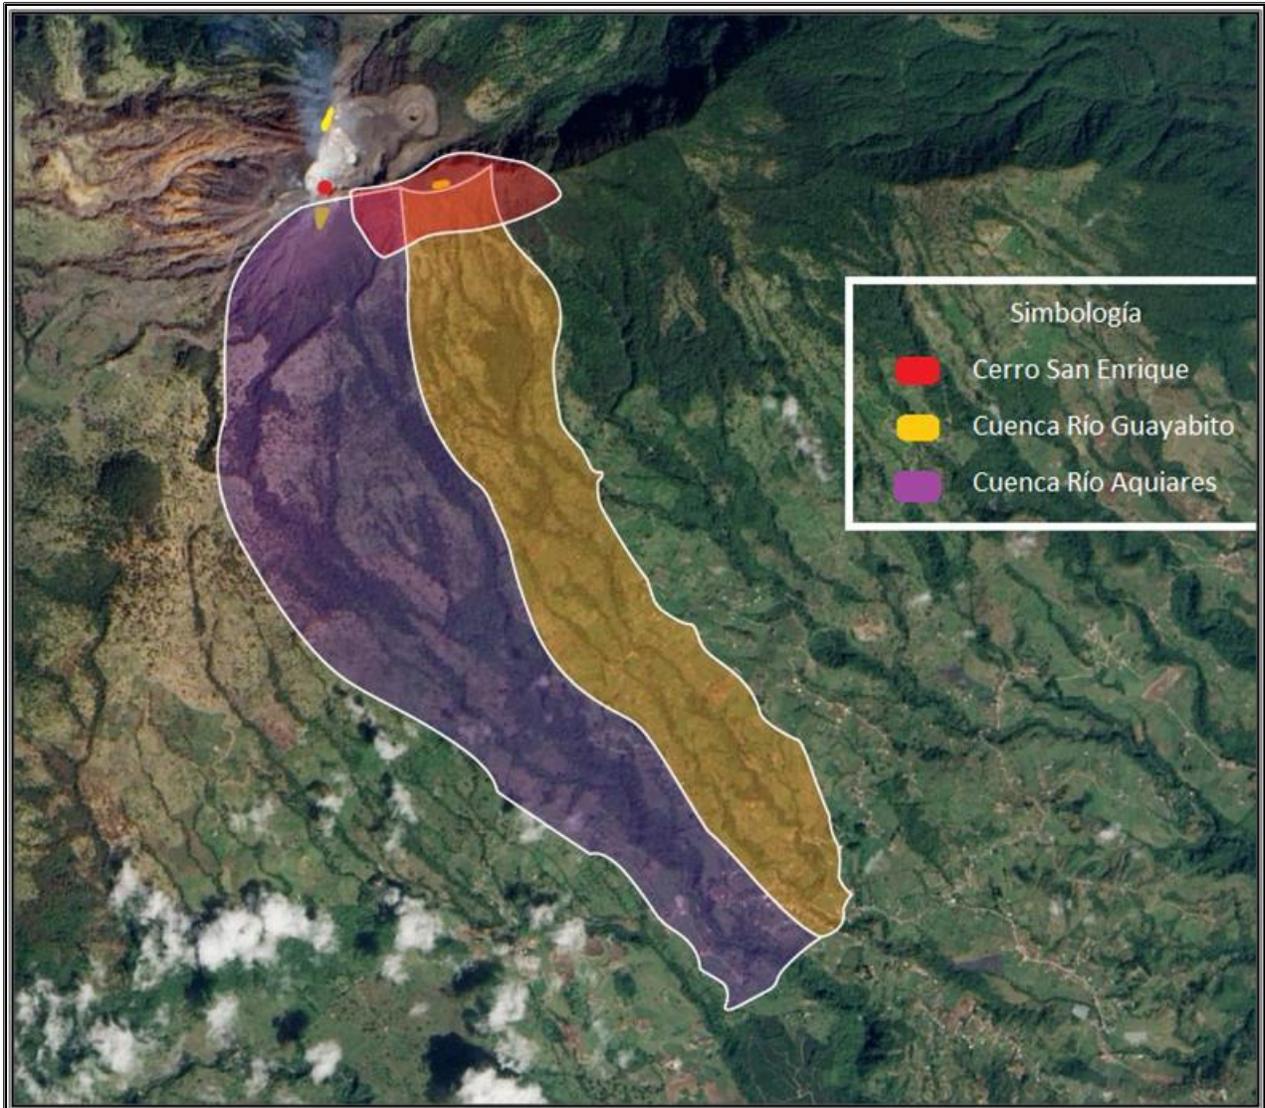
Luego de ubicar esas zonas en el mapa 24, se trasladaron al mapa 25 para una mejor interpretación, para lograr establecer la información para realizar los cálculos requeridos que muestren el riesgo por la combinación de estos fenómenos naturales. A continuación se establecen los cálculos pertinentes, así como los perfiles promedio para cada uno de los ríos.

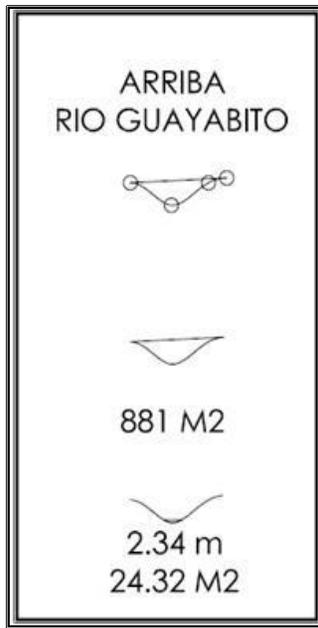
Figura 88: Perfil promedio para estimación de riesgo debido al Río Guayabito

S = la pendiente longitudinal de la solera o fondo del canal en m/m											
V = velocidad media del agua en m/s											
R = radio hidráulico $R = \frac{A}{P}$ El área mojada (A, en m ²) = 881											
El perímetro mojado (P, en m) = 96.81

Con los cálculos realizados para los períodos de retorno de veinte, cincuenta y cien años, se establece que en caso de sismo que provoque el “Efecto Cinchona”, un 10% del área total de la cuenca de cada río, estaría aportando material de la capa vegetal con un espesor de 50 cm, esto generaría un represamiento del río que se definió para cinco minutos. Se asume que una vez liberado el represamiento el material estará conformado por el agua del caudal estimado más el 50% de ese dato en material aportado, se podría determinar según los perfiles promedio de los ríos que:

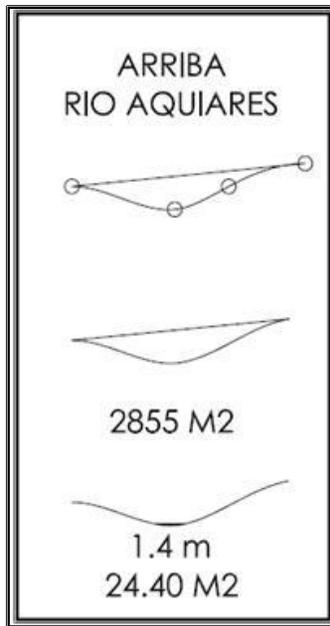
Figura 89: Perfil promedio para estimación de riesgo debido al Río Aquiares

S = la pendiente longitudinal de la solera o fondo del canal en m/m											
V = velocidad media del agua en m/s											
R = radio hidráulico $\Rightarrow R = \frac{A}{P}$ El área mojada (A, en m ²) = 2,855											
El perímetro mojado (P, en m) = 201.55
