### 5.1 Metodología para el estudio de la amenaza por inundación.

### 5.2 Problemática en el cantón.

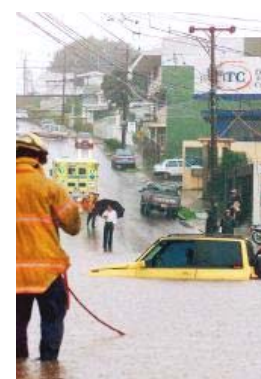
Figura 5.1: Auto atascado en los Yoses, fotografía tomada de Nación.com.

En la zona baja y media del cantón, que comprende básicamente los distritos de San Pedro, Sabanilla y Mercedes, la topografía presenta *laderas y colinas denudacionales, de disección baja a moderada (D1)*, así como *valles fluviales de pendiente baja a moderada (F12a)*. La forma *F12a*, se considera como una zona susceptible a inundaciones naturales. En esta zona el sistema de drenaje es poco profundo y además se ha dado un extenso desarrollo civil, unido a problemas de mal diseño de drenajes y evacuadores de aguas, origina en esta área constantes inundaciones de carácter puntual en las épocas lluviosas, principalmente en las zonas más bajas del cantón, como en el barrio los Yoses (Fig.5.1), considerándose por los autores como inundaciones antrópicas.

La incapacidad del alcantarillado urbano, al drenar en su totalidad las aguas en escorrentía durante fuertes precipitaciones unida a la incorporación de los desechos sólidos al flujo del agua y la posterior acumulación en el alcantarillado, ocasionan la obstrucción de drenaje y origina el desbordamiento de las aguas, como se muestra en la figura 5.1, donde se muestra un carro que se atasco debido a la inundación.

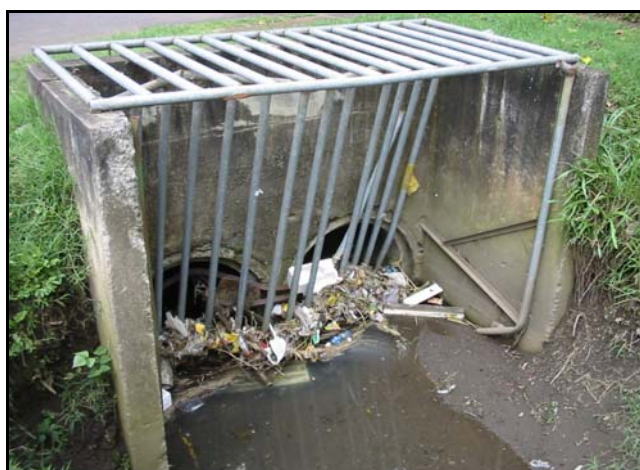
**Figura 5.3: Obstrucción del drenaje, frente al LANAMME**

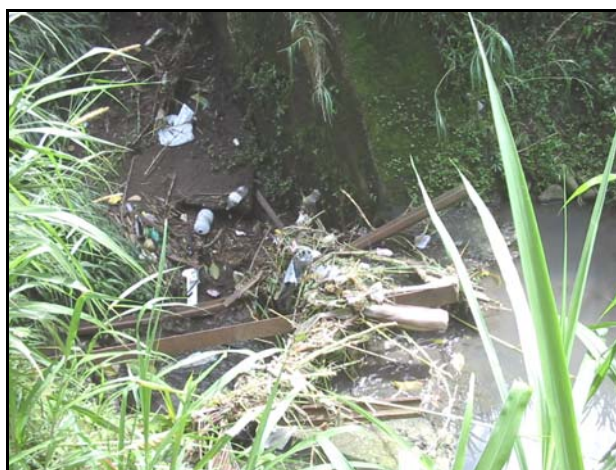
**Figura 5.4: Obstrucción del canal de alivio por disposición de desechos sólidos, Los Yoses.**

Es importante notar que en estos puntos se genera un tipo embudo, pues como se observa en la figura 2, el diámetro de la alcantarilla o tubo, es varias veces menor en proporción al tamaño del cauce de la quebrada; a esto se le debe de sumar el mantenimiento que se dé a las rejillas, pues es común que se atasquen con los desechos sólidos presentes en las quebradas y ríos (Fig. 5.3). Caso similar se presenta en el canal de alivio en el barrio Los Yoses, el cual, funciona como drenaje alternativo cuando se presenta un volumen mayor de agua al que pueda dar abasto el alcantarillado (S2 en Fig. 5.18, Fig. 5.4).

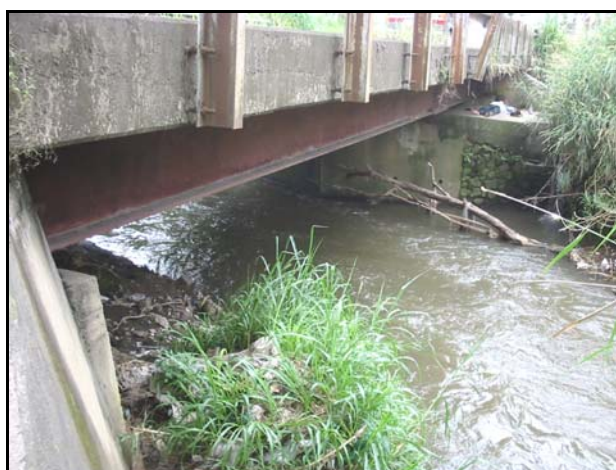
**Figura 5.5: Reducción del área transversal del cauce del río Torres, cerca de Paso Hondo.**

observa en la Figura 5.5, el puente sobre el río Torres, en los alrededores de Paso Hondo (S3 en Fig. 5.18), fue construido dentro del cauce, reduciendo el área de la sección transversal. Esta situación es común en cada uno de los pasos donde se presentan puentes.

Lo antes expuesto se transforma en un obstáculo para avenidas grandes, pues cuando el área transversal del agua transportada a través del puente supere al área transversal de dicha estructura, se desbordará hacia los sitios aledaños. Un problema más serio que se podría presentar es la destrucción del puente, pues se puede originar el caso de que el flujo tenga la suficiente fuerza para desestabilizar la estructura, inclusive hasta el desplome de la misma.

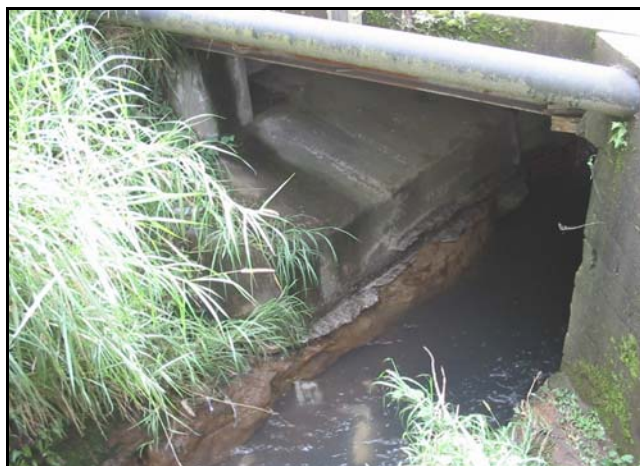
**Figura 5.7: Acortamiento del cauce de la quebrada Poró, cerca de Santa Marta.**

Al SE de Santa Marta, se observa el puente sobre la quebrada Poró, en el cual se generó un canal de 1,5 m de ancho por 5 m de longitud a la entrada del puente (S4 en Fig. 5.18, Fig. 5.6). Es notable la profundización en dicho canal, concentrando el flujo y aumentando la erosión; con este proceso se ha expuesto la base del

puente (Fig. 5.7). Igualmente que en casos anteriores, el área de la sección transversal bajo el puente es menor que el área de la sección transversal del cauce de la quebrada.

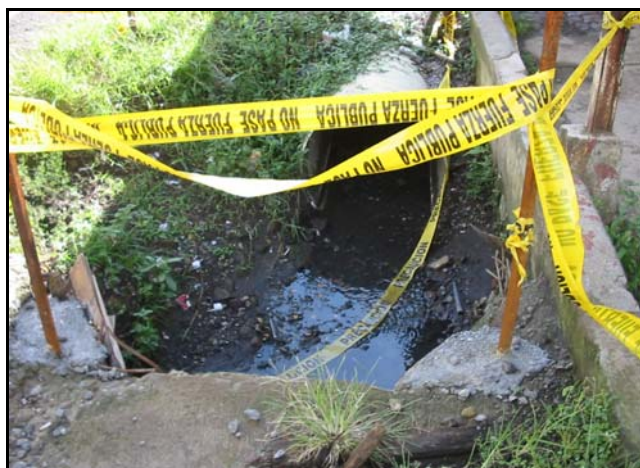
**Figura 5.10: Alcantarilla libre, frente al Bar Fito's, San Pedro.**

A lo anterior se debe sumar los problemas de construcción, como se muestra en la figura 5.10, donde se observa la confluencia de aguas negras con las aguas pluviales en los alrededores del bar Fito's, en San Pedro (S7 en Fig. 5.18). Este tramo ha presentado problemas de inundación local, al haber una diferencia de diámetros inversa (entubamiento de un diámetro mayor a un diámetro menor, pendiente abajo), esto se transforma en agua estancada, con un mal olor.

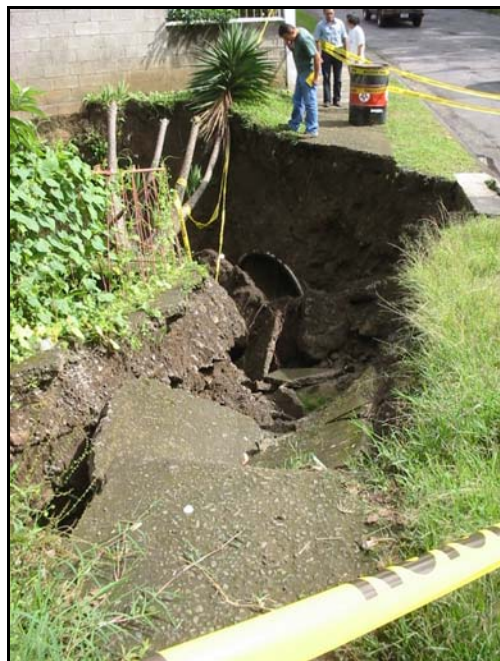
**Figura 5.11: Inestabilidad del terreno producto de la confluencia de las aguas y socavamiento de los cimientos, cerca de Alma Mater, Sabanilla.**

En algunos sitios, los cimientos del alcantarillado se han visto afectados por problemas de confluencia indebida de drenajes, como se muestra en la figura 5.11 en las cercanías de Alma Mater, Sabanilla; la salida del entubamiento de la quebrada Sabanilla, unido a una mala disposición de las aguas de las viviendas aledañas, se unieron para desestabilizar los cimientos de la alcantarilla de la quebrada, originando el pequeño pero problemático deslizamiento de la acera peatonal, así como la desestabilización de los cimientos de las mismas viviendas.

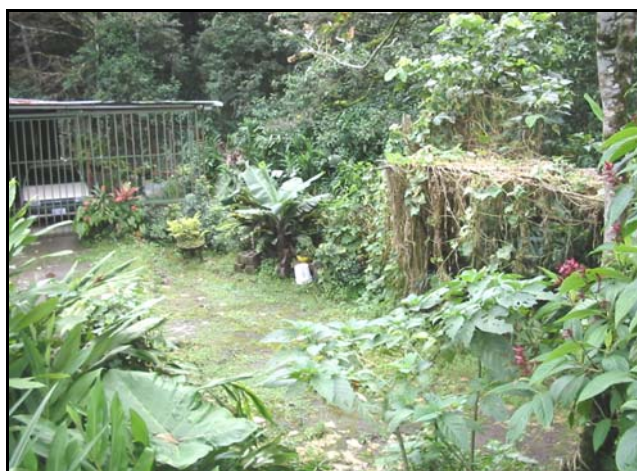
**Figura 5.14: Área de inundación del río Torres, en los alrededores de San Rafael.**

Un caso similar ocurre en los alrededores de San Rafael. La llanura aluvial del río Torres es invadida por una serie de viviendas (Fig. 5.14), las cuales para maximizar el área de construcción encausaron el río por medio de un muro de aproximadamente 30 m, como se muestra en la figura 15, se debe notar que los cimientos de dicho muro, se encuentran en los materiales depositados por el mismo río. En el mismo río se presentan gran cantidad de desechos sólidos (Fig. 5.9 y 5.16), dentro de los cuales podemos mencionar láminas de zinc, llantas de automóvil, ect.

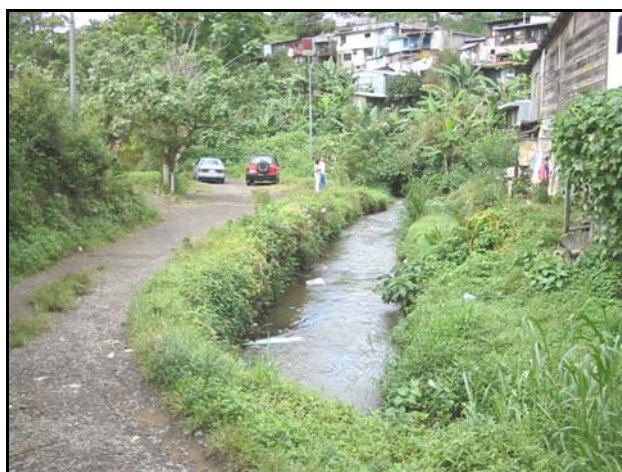
**Figura 5.13: Invasión de la llanura aluvial de la quebrada Patal invadida por viviendas, Salitrillos.**

En la figura 5.12, se muestra un pequeño asentamiento en la llanura aluvial de la quebrada Patal, en los alrededores de Salitrillos; es evidente la pequeña diferencia de niveles entre el agua y las viviendas. Además, si se considera que dicha quebrada tiene una cuenca relativamente grande, con un gran aporte de agua, por lo tanto a esta quebrada se le debe de prestar atención. Aguas abajo de este sitio, cerca de la confluencia de la quebrada Patal con el río Torres (S9 en Fig. 5.18), se presenta otra invasión, como se muestra en la figura 5.13.

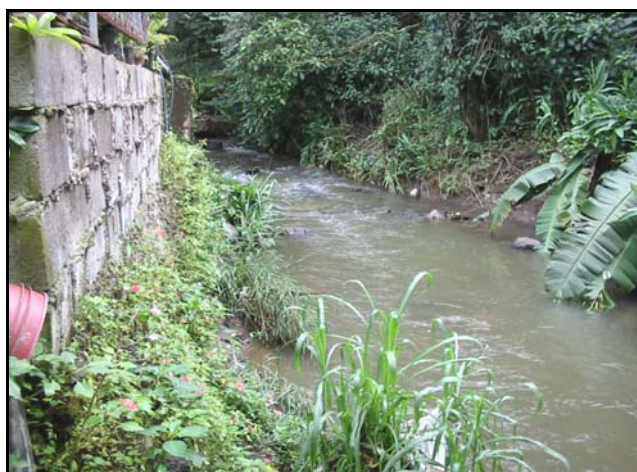
**Figura 5.15: Muro de contención que encausa el río Torres, cerca de San Rafael.**

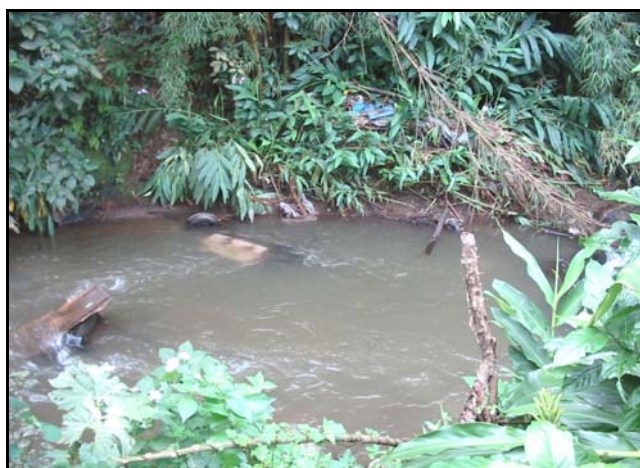
**Figura 5.16: Desechos sólidos en el cauce del río Torres, en las cercanías de San Rafael.**

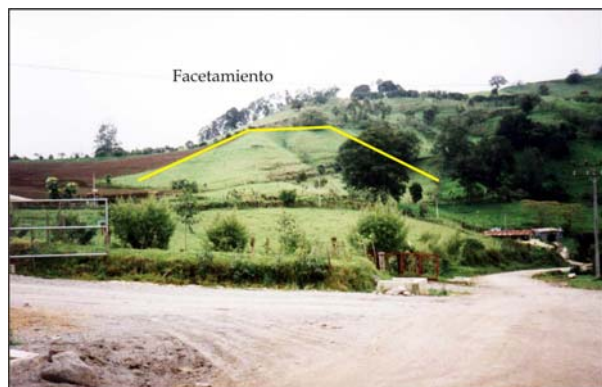
**Figura 6.4: Fotografía del facetamiento rectangular asociado al alineamiento Laguna, foto tomada hacia el NE.**

La falla Laguna presenta un alineamiento que se extiende en dirección nor-noroeste a lo largo de aproximadamente 5,5 km; además muestra en su extremo sureste un facetamiento<sup>8</sup> rectangular con escarpes de 25-30 m de altura (Fig. 6.4); en su sector noroeste las facetas tienen una forma más triangular con alturas entre 40-50 m. También se identificaron sillas de falla<sup>9</sup> (Fig. 6.5), una de ellas se localiza en el sitio conocido como Laguna y se expresa morfológicamente por un pequeño valle alineado; otros elementos neotectónicos asociados a la falla Laguna son bermas<sup>10</sup>, colinas alargadas, contraescarpes (Fig. 6.6) y ríos desplazados dextralmente. No se encontraron evidencias de movimiento dentro de los depósitos volcánicos para esta falla.

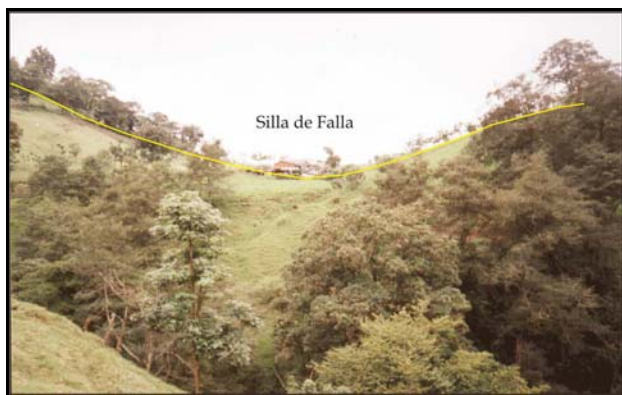
**Figura 6.5: Fotografía de una silla de falla asociada al alineamiento de Laguna, ambas laderas forman un pequeño valle lineal.**

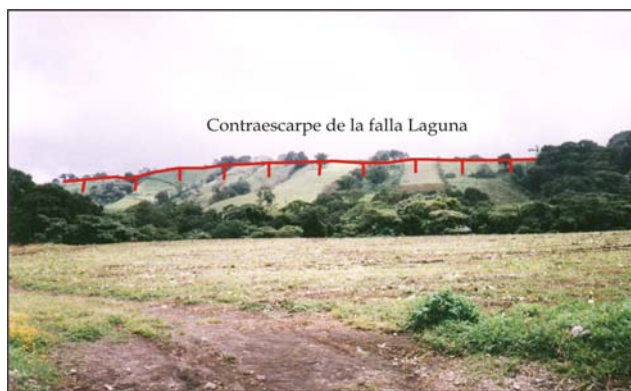
**Figura 6.6: Fotografía de contraescarpe de la silla asociada al alineamiento Laguna.**
