CAPITULO XI

ANEXOS I

11.1 Descripción de las Perforaciones

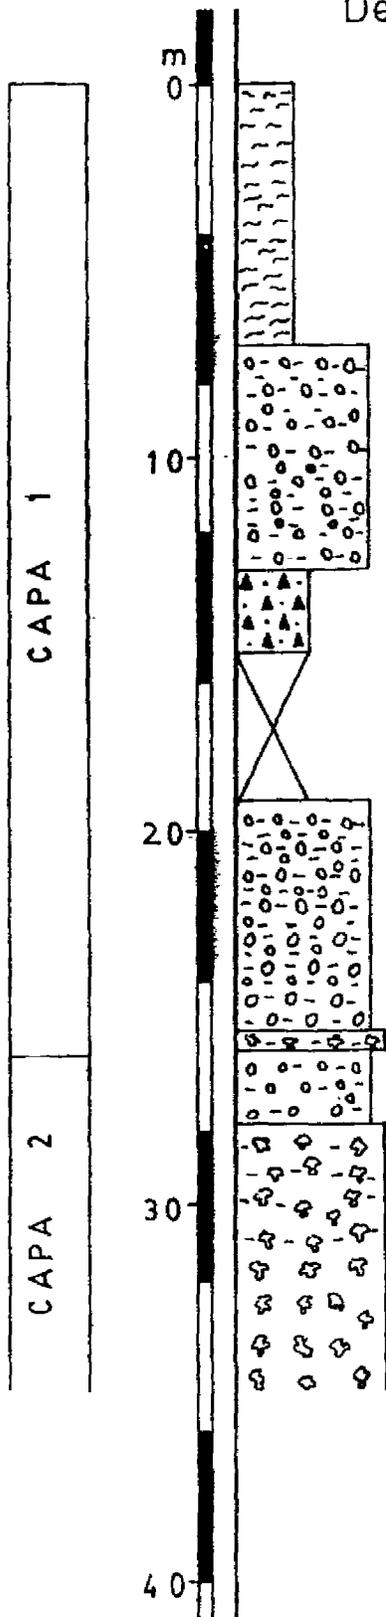
COLUMNA; PERFORACION N° 4
Deslizamiento Alto de Tapezco

Ubicación: N 208.914,50

E 518.282,50

Elevación: 155669 msnm

Profundidad del nivel freático
2.94 - 7.12 m

De los 32 a los 56 m, el material presenta características diferentes, constituyendo la segunda capa. A partir de los 32 hasta los 50.88 m aparece la misma secuencia violeta descrita en el tramo de 36 a 38 m de la perforación

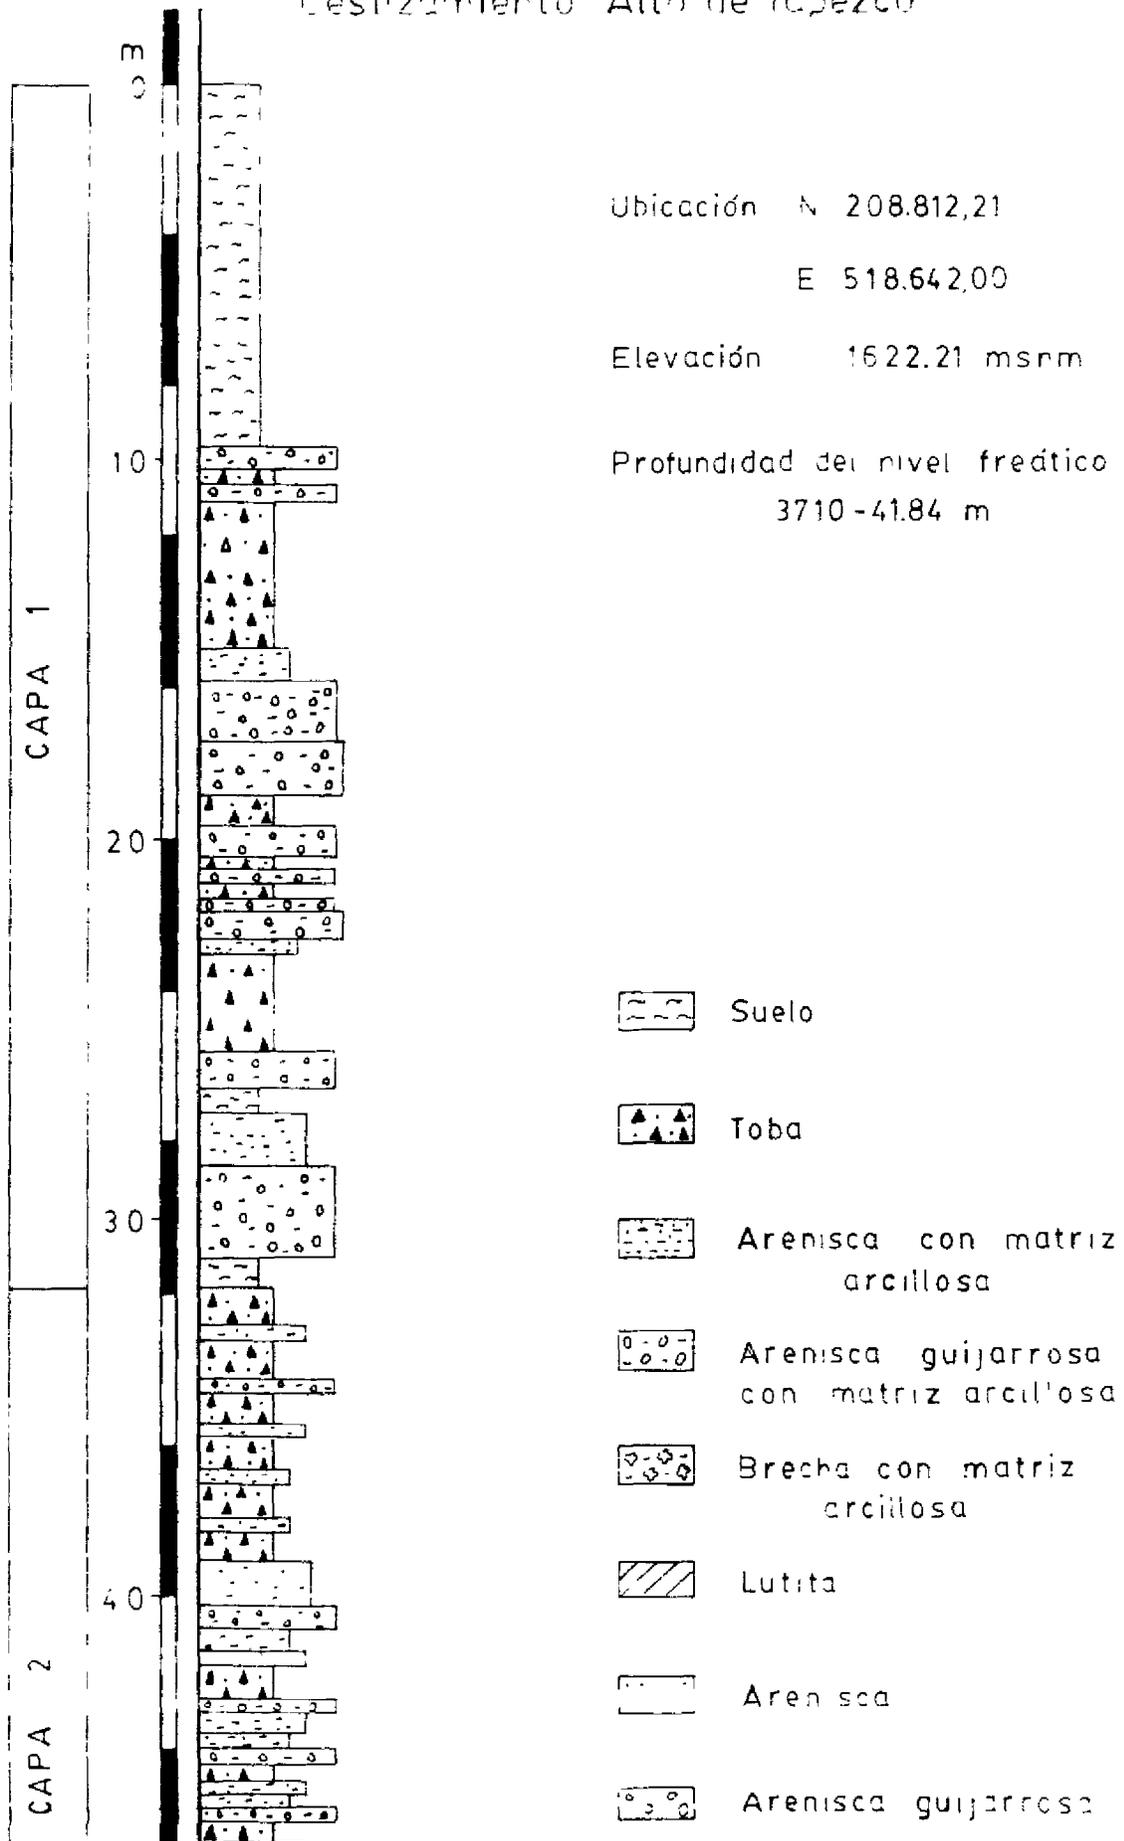
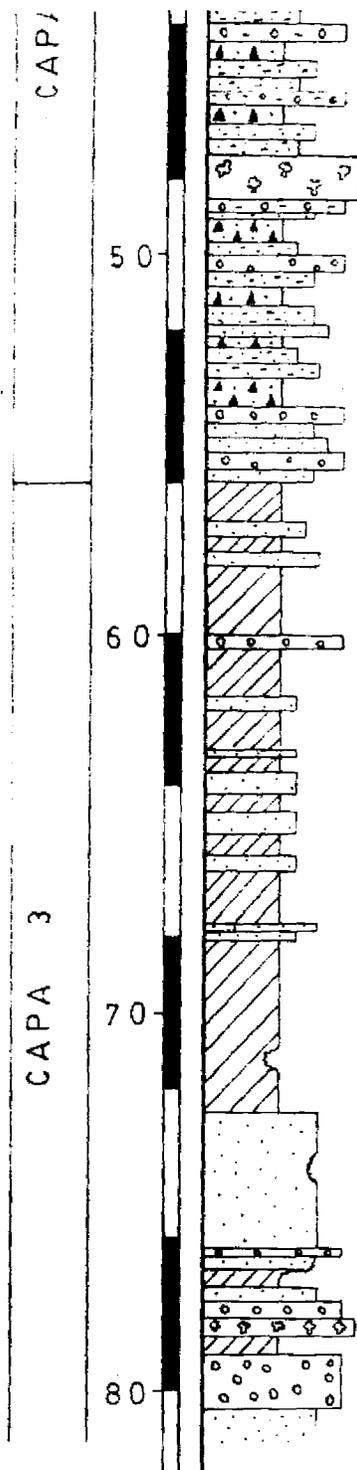
COLUMNA, PERFORACION N° 5

Deslizamiento Alto de Tapezco

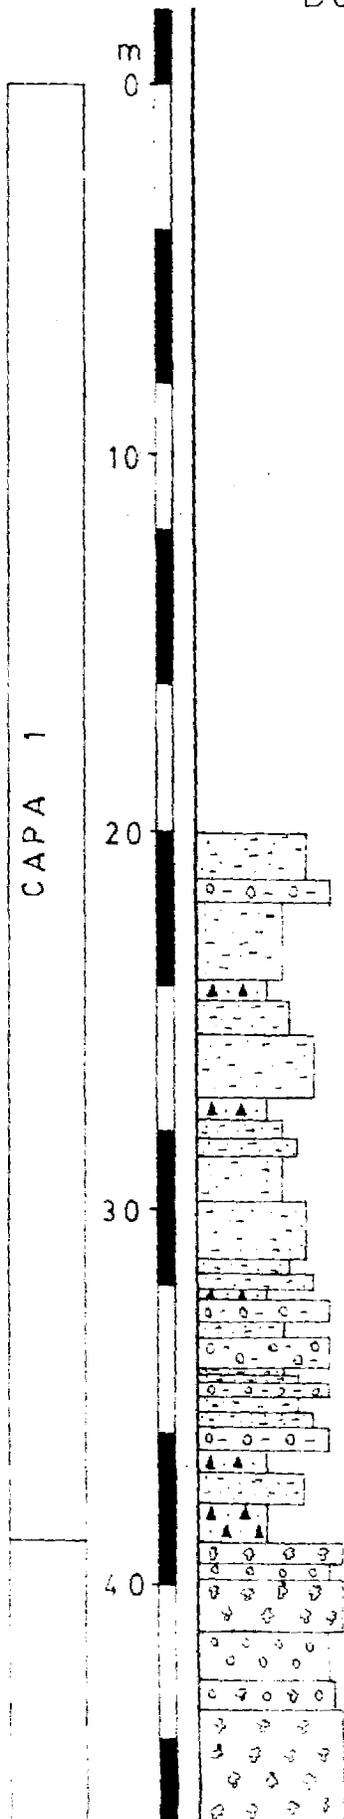
COLUMNA, PERFORACION N° 1

Deslizamiento Alto de Tapezco

Ubicación: N 209,253,75

E 518,736,50

Elevación 1584.00 msnm

Profundidad del nivel freático 42.34

Se encuentra ubicada en las coordenadas 209.253,75 N-518.736,50 E, a la cota de 1684 msnm y aparentemente fuera del deslizamiento (fig. 3.1). No tiene instalado "poor-boy" y se encuentra obstruida, pues al medir el nivel freático (cuadro 11.4) la sonda no sobrepasa los 48.5 m.

En esta perforación se distinguen dos capas (fig. 11.1):

La primer capa se distingue de 20 a 39 m de profundidad, presenta un grado de alteración que varía de alto a moderado. Se halla constituida principalmente por areniscas finas, medias, gruesas y guijarrosas, con matriz arcillosa. Ocasionalmente aparecen estratos de tobas intercalados, que al alterarse se transforman en arcillas. El color de estos materiales cambia de acuerdo a la alteración; las tonalidades más comunes son: café claro, verde claro, amarillo y violeta.

Todo este tramo se muestra muy fracturado en donde se han desarrollado pátinas de óxido de manganeso. El RQD es igual a 0% .

La segunda capa abarca de 39 a 76.4 m, formada por una brecha, que en estado sano, es dura, densa, de color verde, con cemento silíceo. Dentro de ella, en ocasiones se da el contacto por grano y en otras predomina el cemento.
