UNIVERSIDAD DE COSTA RICA  
INSTITUTO DE INVESTIGACIONES EN INGENIERIA  
LABORATORIO DE INGENIERIA SISMICA

# REGISTROS DE ACELERACIONES DEL TERREMOTO DE LIMON, 22 DE ABRIL DE 1991

REPORTE INII-58-91  
JULIO 1991

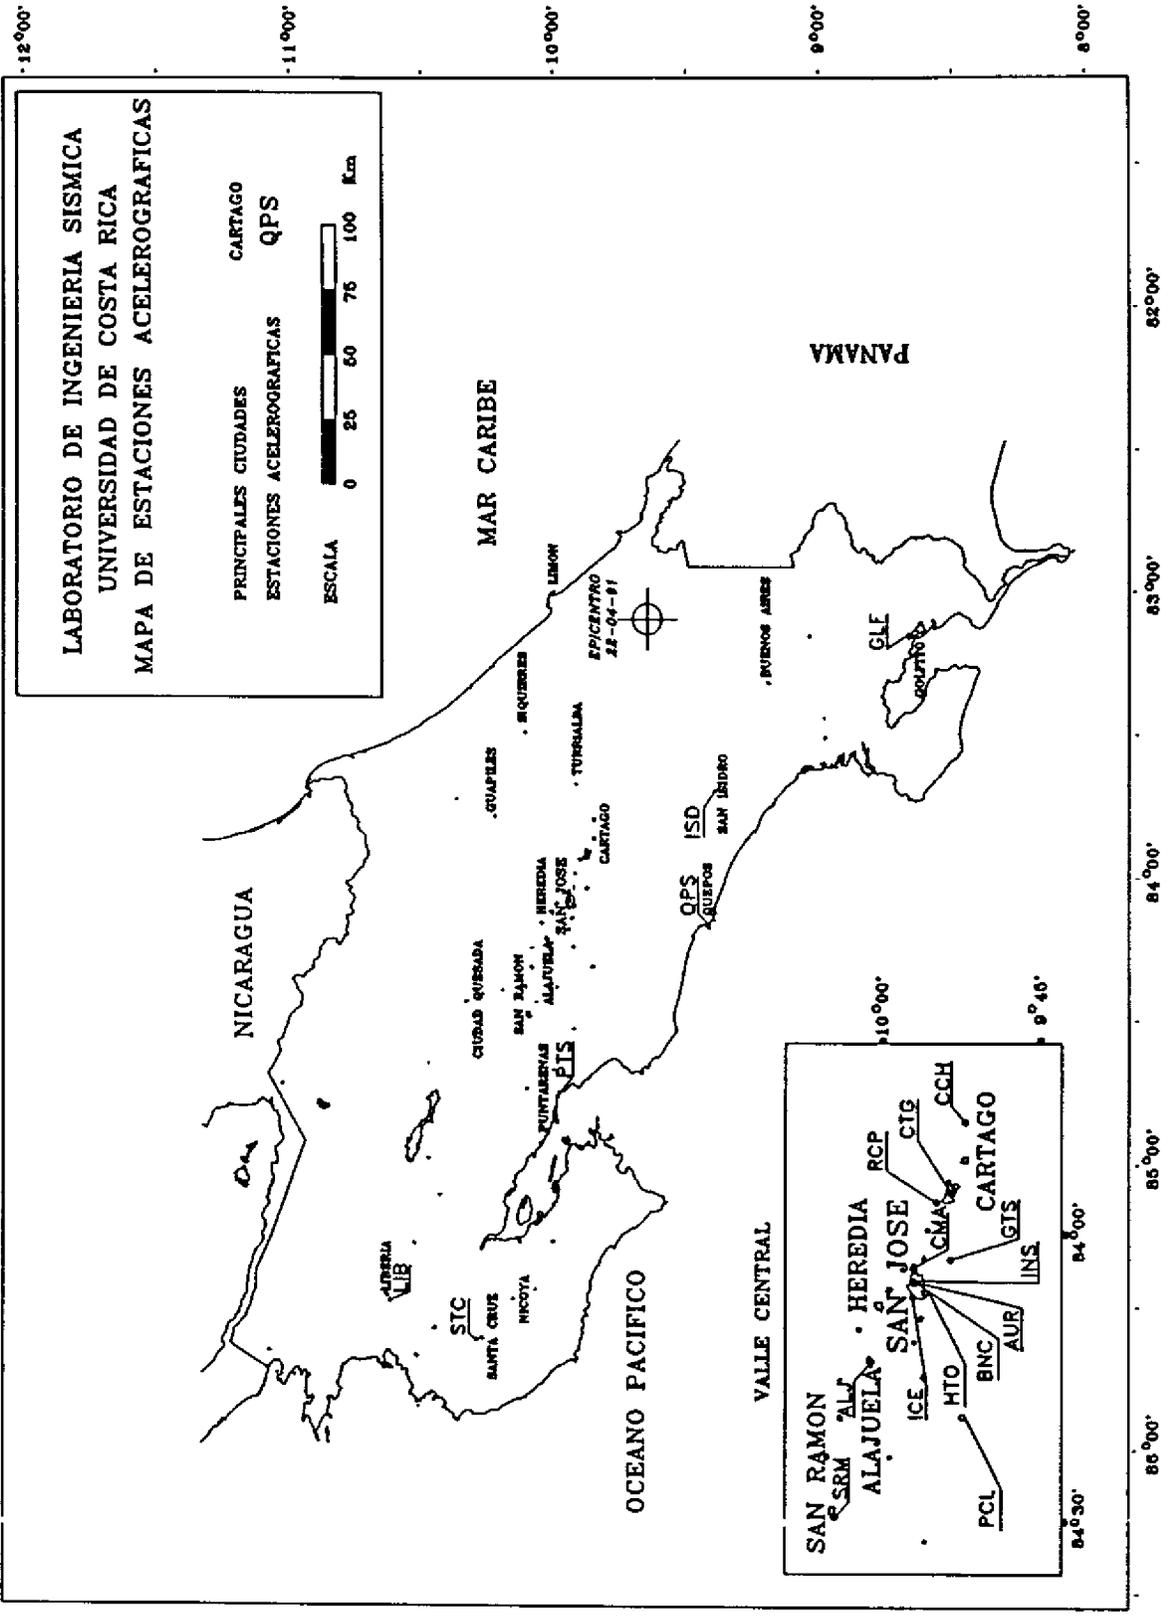
Figura 1. Mapa de ubicación de estaciones acelerográficas del Programa de Medición de Sismos Fuertes

El programa de Medición de Sismos Fuertes del Laboratorio de Ingeniería Sísmica mantiene una red de acelerógrafos en todo el país, con especial énfasis en el Valle Central y en la costa del Océano Pacífico, según se muestra en la figura 1. Esta distribución de las estaciones corresponde con la zonificación sísmica del país, realizada por Mortgat et al. (1977) y adoptada por el Código Sísmico de Costa Rica en su revisión de 1986. La red acelerográfica tiene mayor densidad en el Valle Central, especialmente en la ciudad de San José, en donde hay varias estaciones dedicadas al estudio del comportamiento de edificios altos, como se muestra en la figura 2. La identificación de las estaciones y su localización se da en la tabla 1, en la cual se marcan con asterisco las estaciones que registraron el evento principal del 22 de abril.

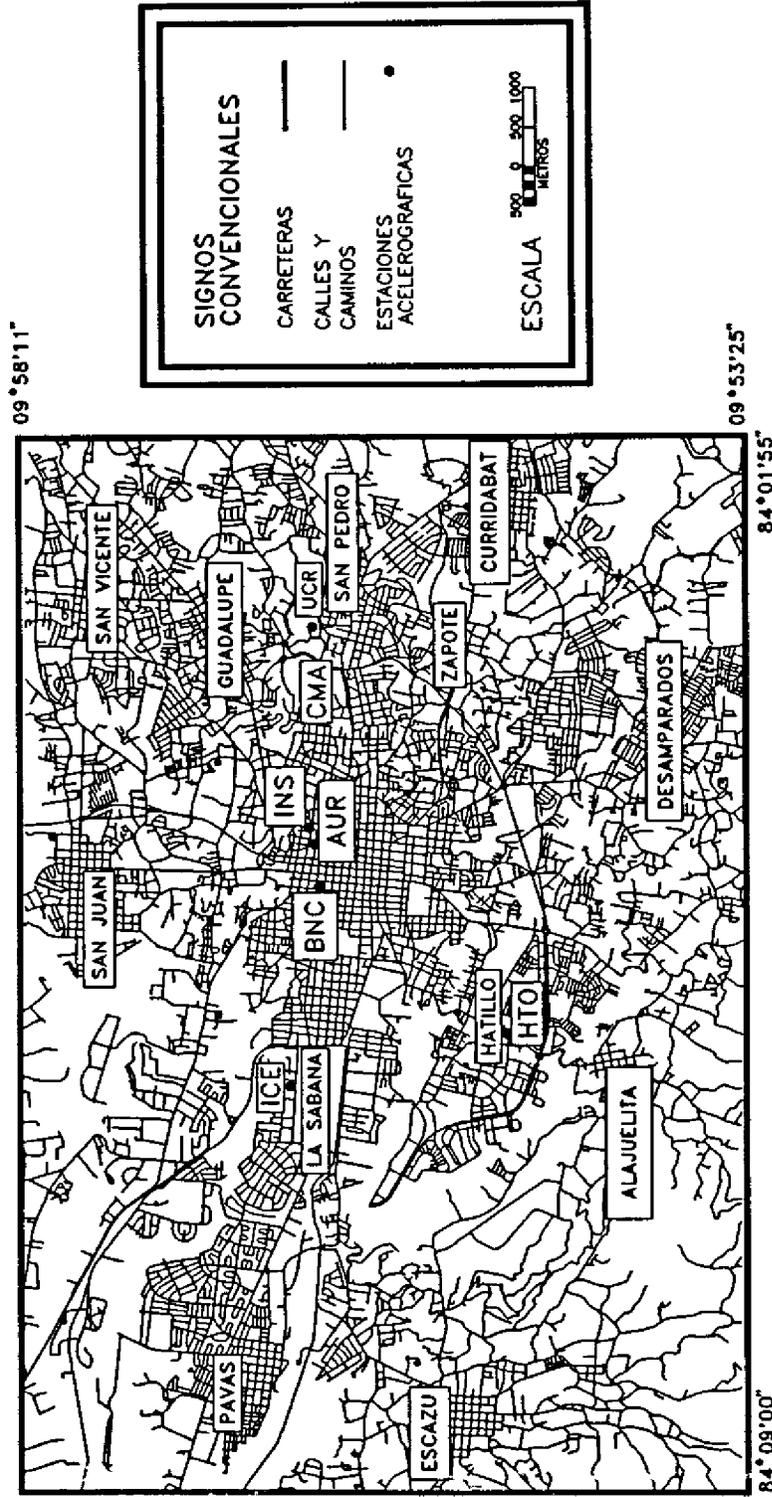
LABORATORIO DE INGENIERIA SISMICA  
 MAPA DE UBICACION DE ESTACIONES  
 CIUDAD DE SAN JOSE

Figura 2. Mapa de San José con ubicación de estaciones acelerográficas del Programa de Medición de Sismos Fuertes
