2. Diagnóstico de Daños y Pérdidas

2.2 Acueductos y Alcantarillados

Este acápite del informe describe los daños y los proyectos de emergencia y de rehabilitación de los acueductos y alcantarillados de la Región de Limón, que fueron seriamente afectados por el sismo del 22 de abril y que fundamentalmente serán financiados por el Banco Interamericano de Desarrollo, mediante los préstamos 501/OC-CR, 764/SF-CR y CR-117 que se encuentran en la fase de negociación final.

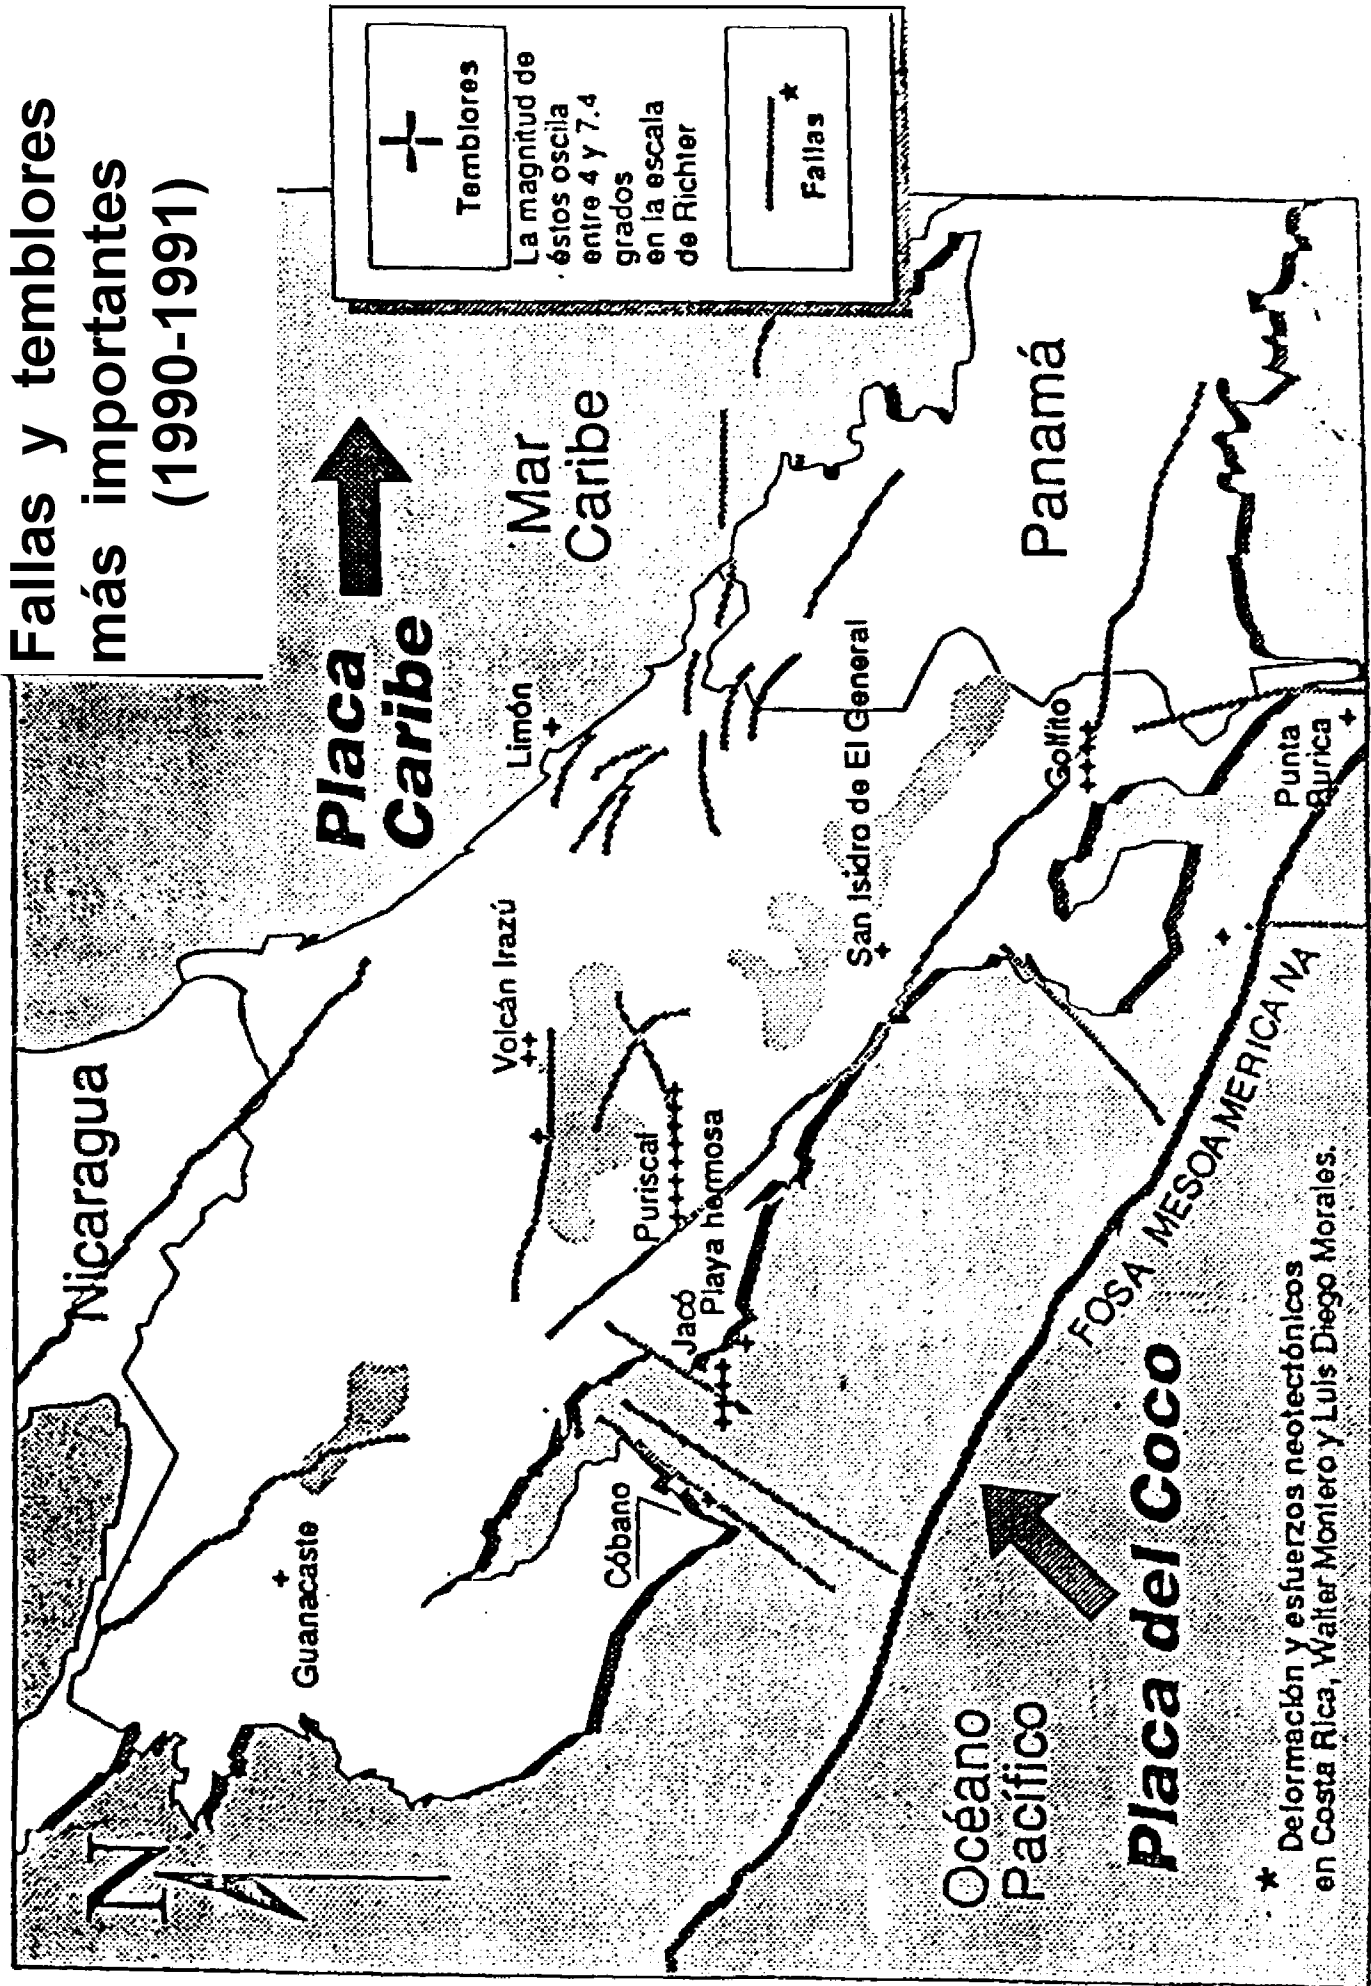
Fallas y temblores más importantes (1990-1991)

* Deformación y esfuerzos neotectónicos en Costa Rica, Walter Montero y Luis Diego Morales.
