TRATAMIENTO DE TALUD

UBICACION DEL TRATAMIENTO.
TALUD RUINAS DE UJARRAS -
RIO REVENTAZON

INSTITUTO COSTARRICENSE DE ELECTRICIDAD	
ESTABILIZACION DE TALUD ZONA RUINAS DE UJARPAS (PLANTA)	
J DELGADO	
LABORATORIO DE GEOTECNIA	
VOLUMEN DE CORTÉ: 50000 m ³	
ESCALA 1:1000	ENERO 1995

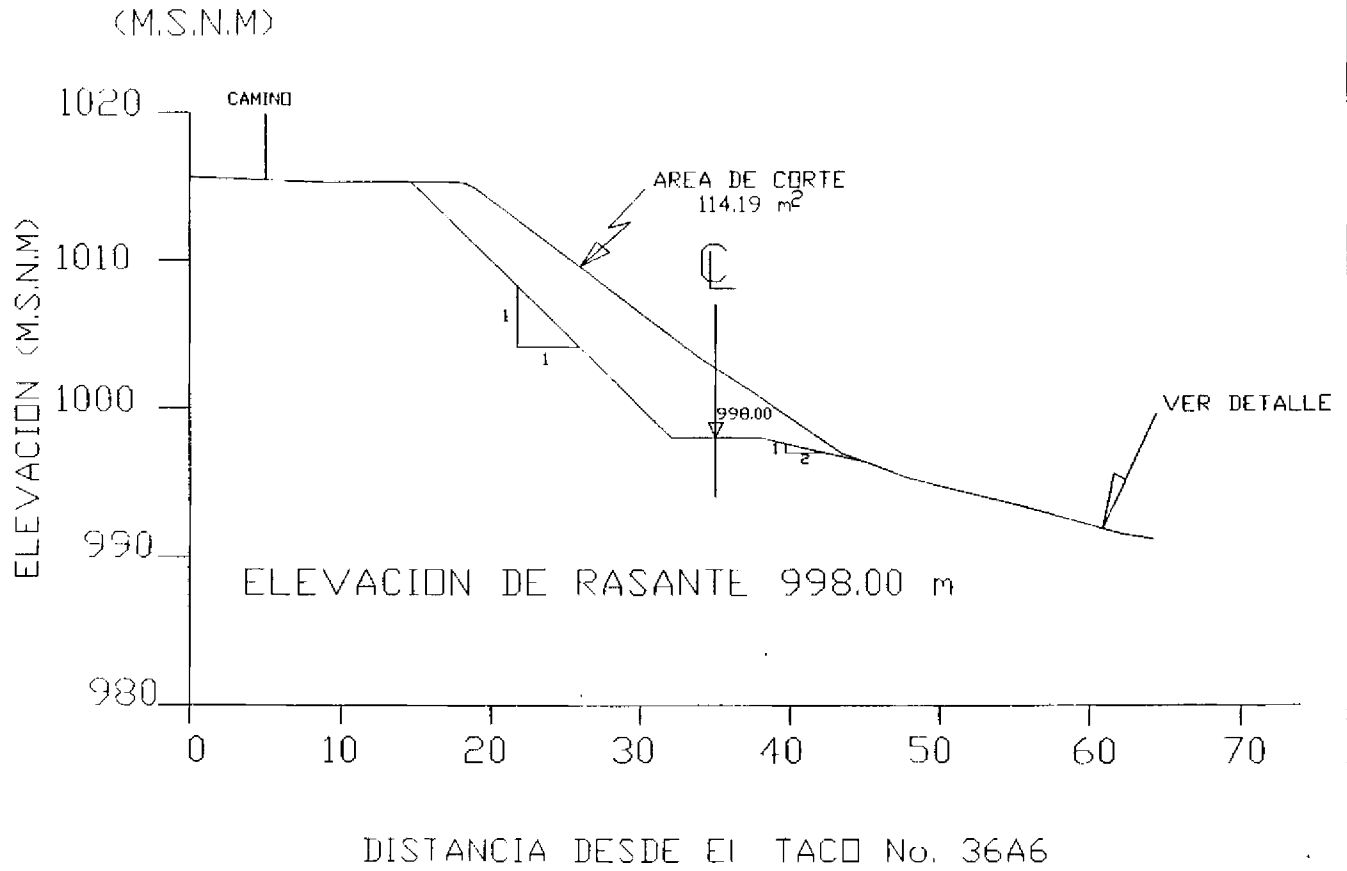
FIGURA 5

I.C.E. (DEPARTAMENTO DE INGENIERIA GEOTECNICA)		
ESTABILIZACION DE TALUD: ZONA RUINAS DE UJARRAS		
SECCION 0+000	ESCALA 1:500	ENERO 1995

En la Figura No. 4 se muestra, un mayor detalle del área de tratamiento, indicando la ubicación de secciones transversales, visibles en las Figuras 5 a la 10. Secciones colocadas por Topografía del ICE, para el diseño del tratamiento y que servirán, de base durante la etapa constructiva. En cada sección se muestra el inicio del corte y la geometría del mismo.

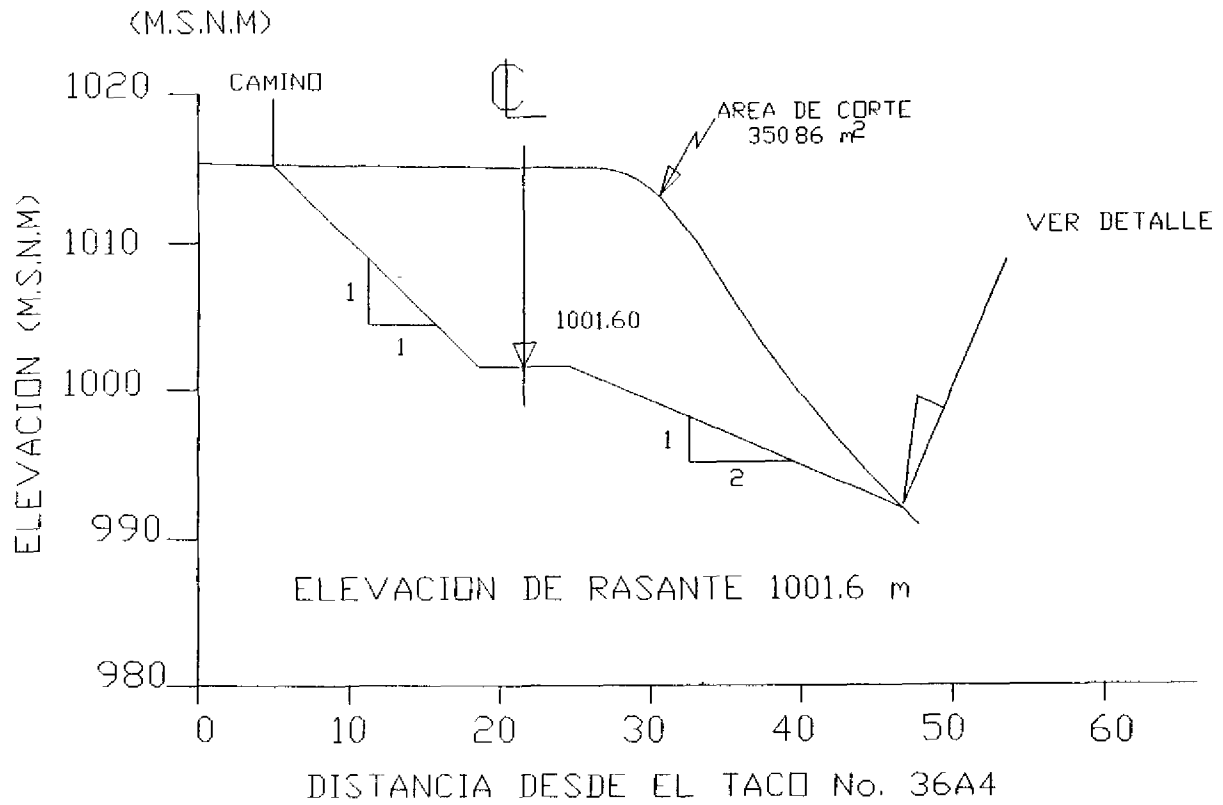
FIGURA 7

ESTABILIZACION DE TALUD: ZONA RUINAS DE UJARRAS

SECCION 0+060
