HISTOGRAMA DE PRECIPITACION PROMEDIO MENSUAL
CUENCA DEL RIO BANANO
LIMON - COSTA RICA
PERIODO 1969 - 1978

5. Hidrografía e Hidrología

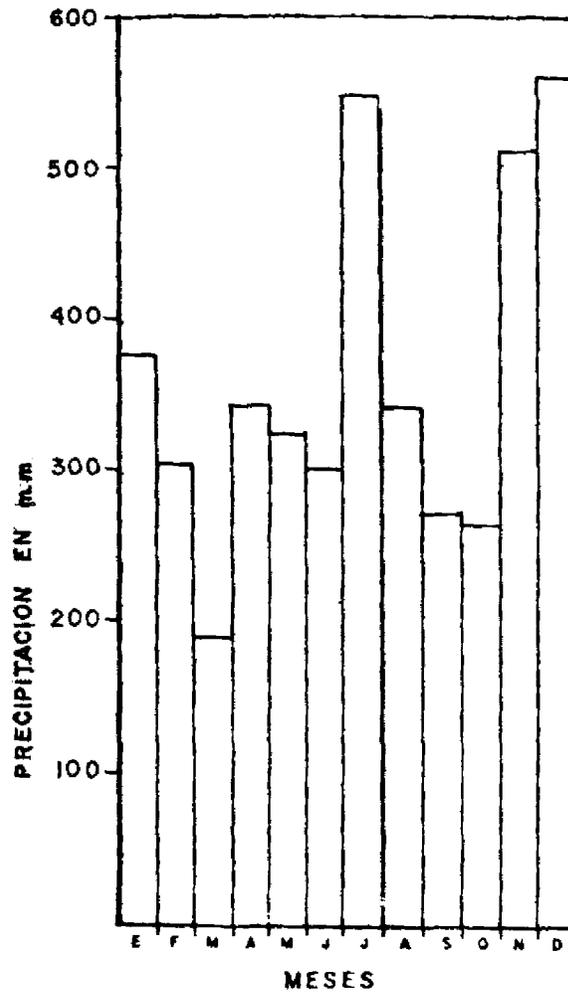
ESTACION ASUNCION N^o 083-003
Long. 83° 10' W
Lat. 9° 54' N
Altitud 130 m. s. n. m.

MESES	PRECIPITACION PROMEDIO
Enero	37 .6
Febrero	303.08
Marzo	188.97
Abril	313.45
Mayo	323.21
Junio	300.89
Julio	547.21
Agosto	341.45
Setiembre	273.63
Octubre	266.26
Noviembre	511.5
Diciembre	560.45
Anual	4336.92
